FOUILLE DU LOGIS SEIGNEURIAL - BÂTIMENT C

Edwige BOREL, Michel PIECHACZYK

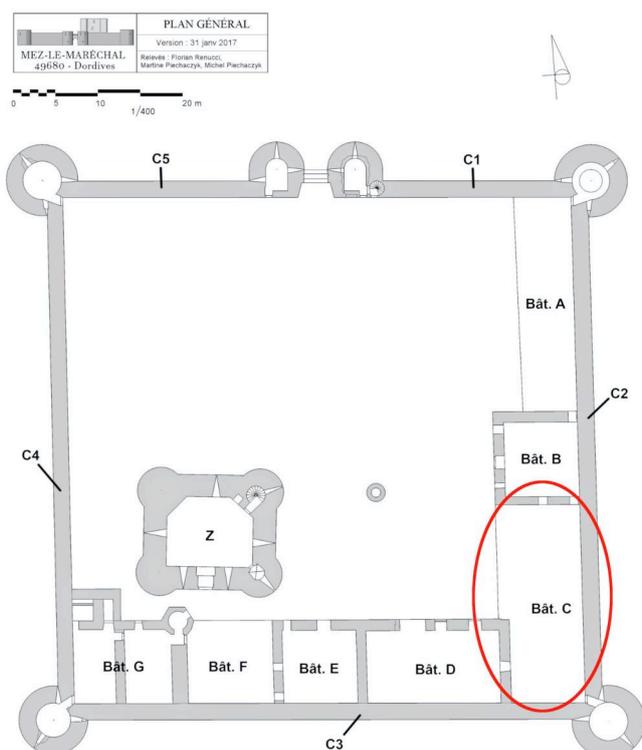
Fig. E 01 - Emplacement supposé du bâtiment C (DAO : Michel Piechaczyk / ADM).

La campagne 2022 s'est portée dans l'angle sud-est de l'enceinte castrale. Ce choix a été déterminé par la présence d'un espace vide entre les bâtiments B et D, qui interrogeait quant à la continuité du volume architectural du logis seigneurial (**figure E01**).

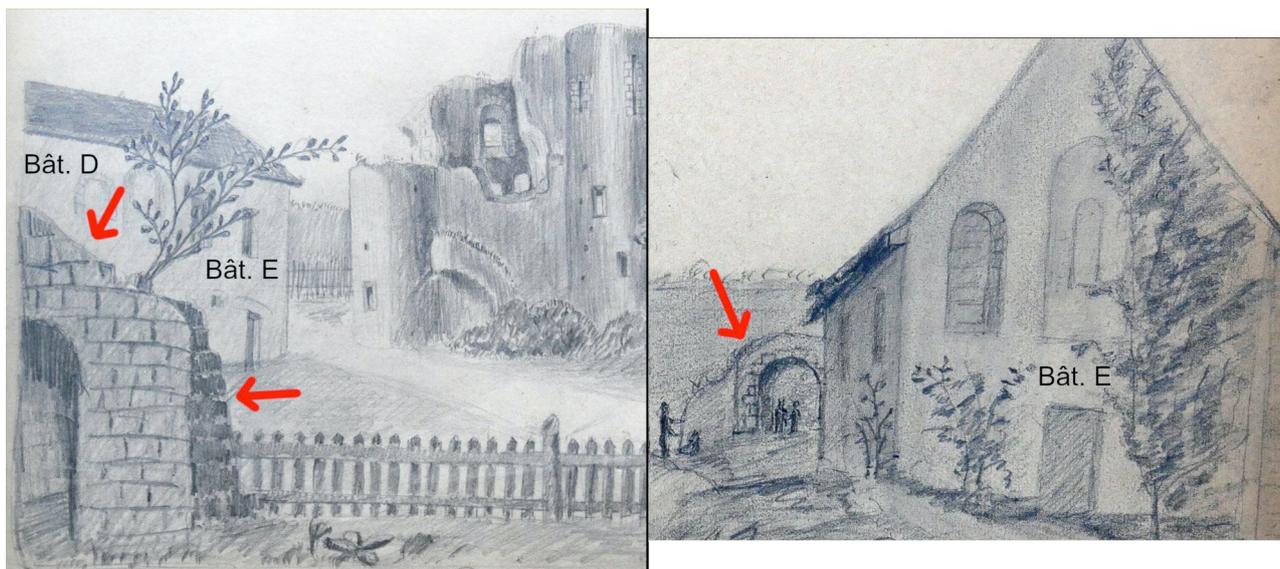
Fig. E 03 - Représentation des vestiges d'une maçonnerie constituée d'une baie voûtée, dans la cour du château de Mez-le-Maréchal - Illustrations réalisées par Armand Viré, 1887-1888
(Archives privées Viré ; DAO : Edwige Borel, ADM).

Des dessins de la fin du XIX^e siècle montrent qu'à cette époque il existait très clairement des vestiges d'une maçonnerie constituée d'une baie voûtée dans cet angle de la cour (**figure E03**).

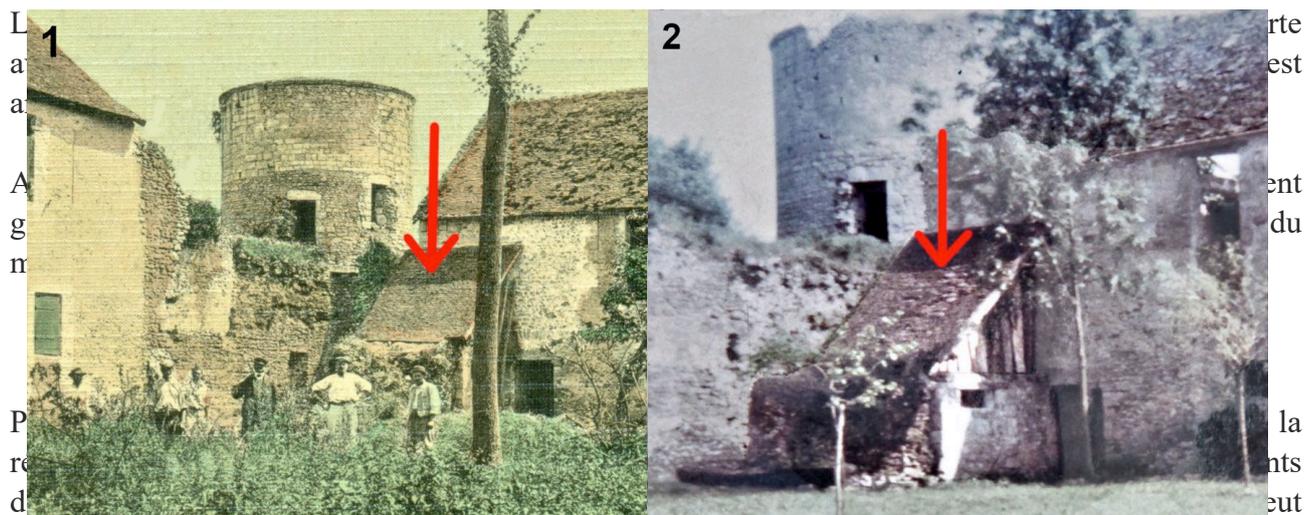
égaleme lire la trace d'un linteau dans le vestige de la continuité d'un mur de façade.
Fig. E 04 - Extraits de deux cartes postales du XX^e siècle montrant un petit édifice avec toit en appentis contre la façade du bâtiment D (DAO : Edwige Borel, ADM).

1 - Carte postale de l'intérieur du Mée le Maréchal", tamponnée du 19/08/1908 (Archives ADM) ;

2 - Carte postale non datée (années 1960 ?) (Archives ADM).

Sur trois cartes postales du XX^e siècle, un petit édifice, adossé contre la façade du bâtiment D, est encore visible avec son toit en appentis (**figure E04**). En avant de ce petit bâtiment, on distingue les vestiges d'une épaisse maçonnerie. Les propriétaires précédents nous ont confié que, dans les années 1980, l'arasement de cette construction vétuste a été particulièrement difficile, les démolisseurs s'étant confrontés à des maçonneries massives et très compactes.

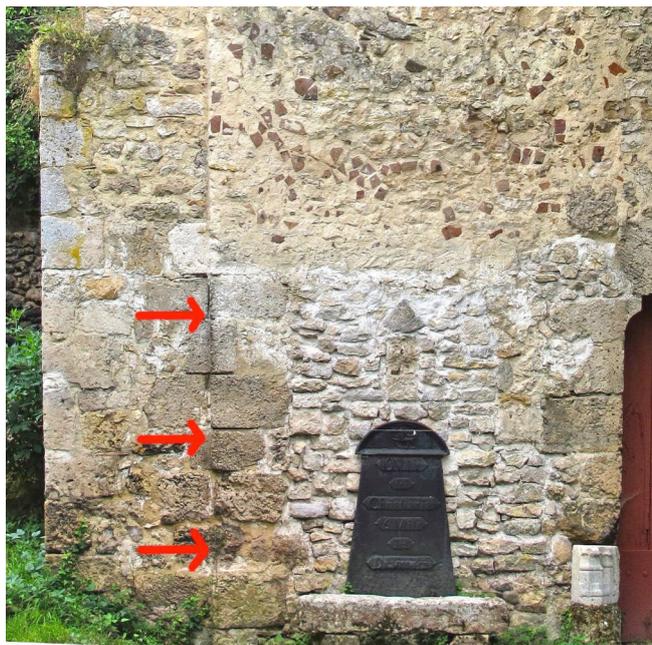
Fig. E 05 - Vestiges d'une feuillure verticale, visibles sur le mur de façade du bâtiment D (Photo et DAO : Michel Piechaczyk, Edwige Borel, ADM).

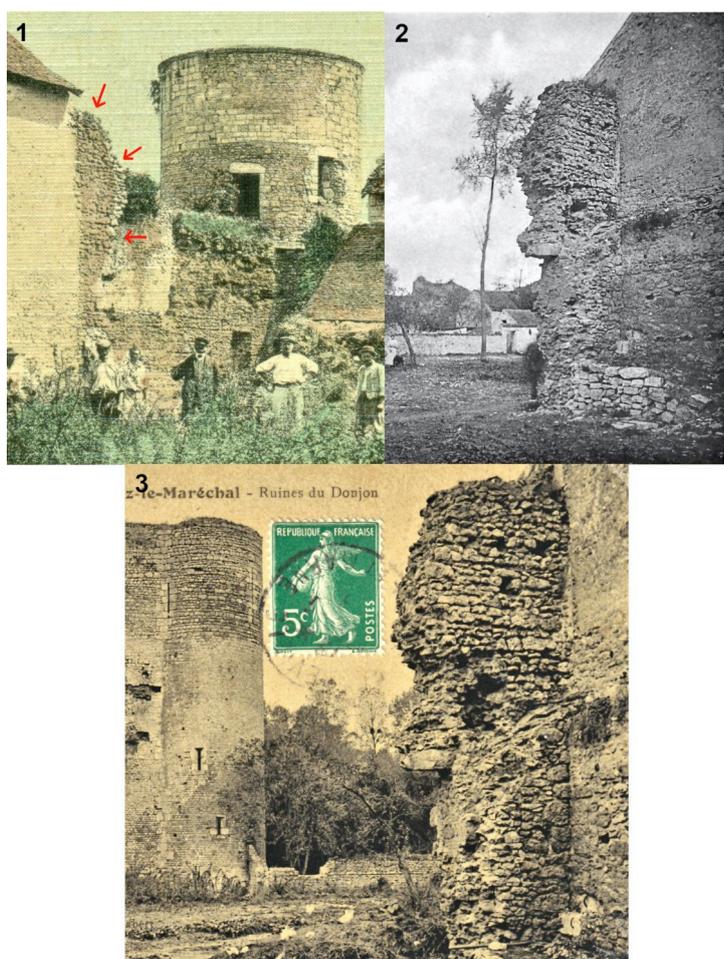
Fig. E 08 - Vestiges d'un mur de façade avec trace d'un linteau, contre le mur pignon sud du bâtiment B, visibles sur trois photographies du début du XX^e siècle (DAO : Edwige Borel, ADM).

1 - Carte postale de l'intérieur du Mée le Maréchal", tamponnée du 19 août 1908 ;

2 - Carte postale non datée (début du XX^e siècle) ;

3 - Carte postale datée de 1905 (Archives ADM).

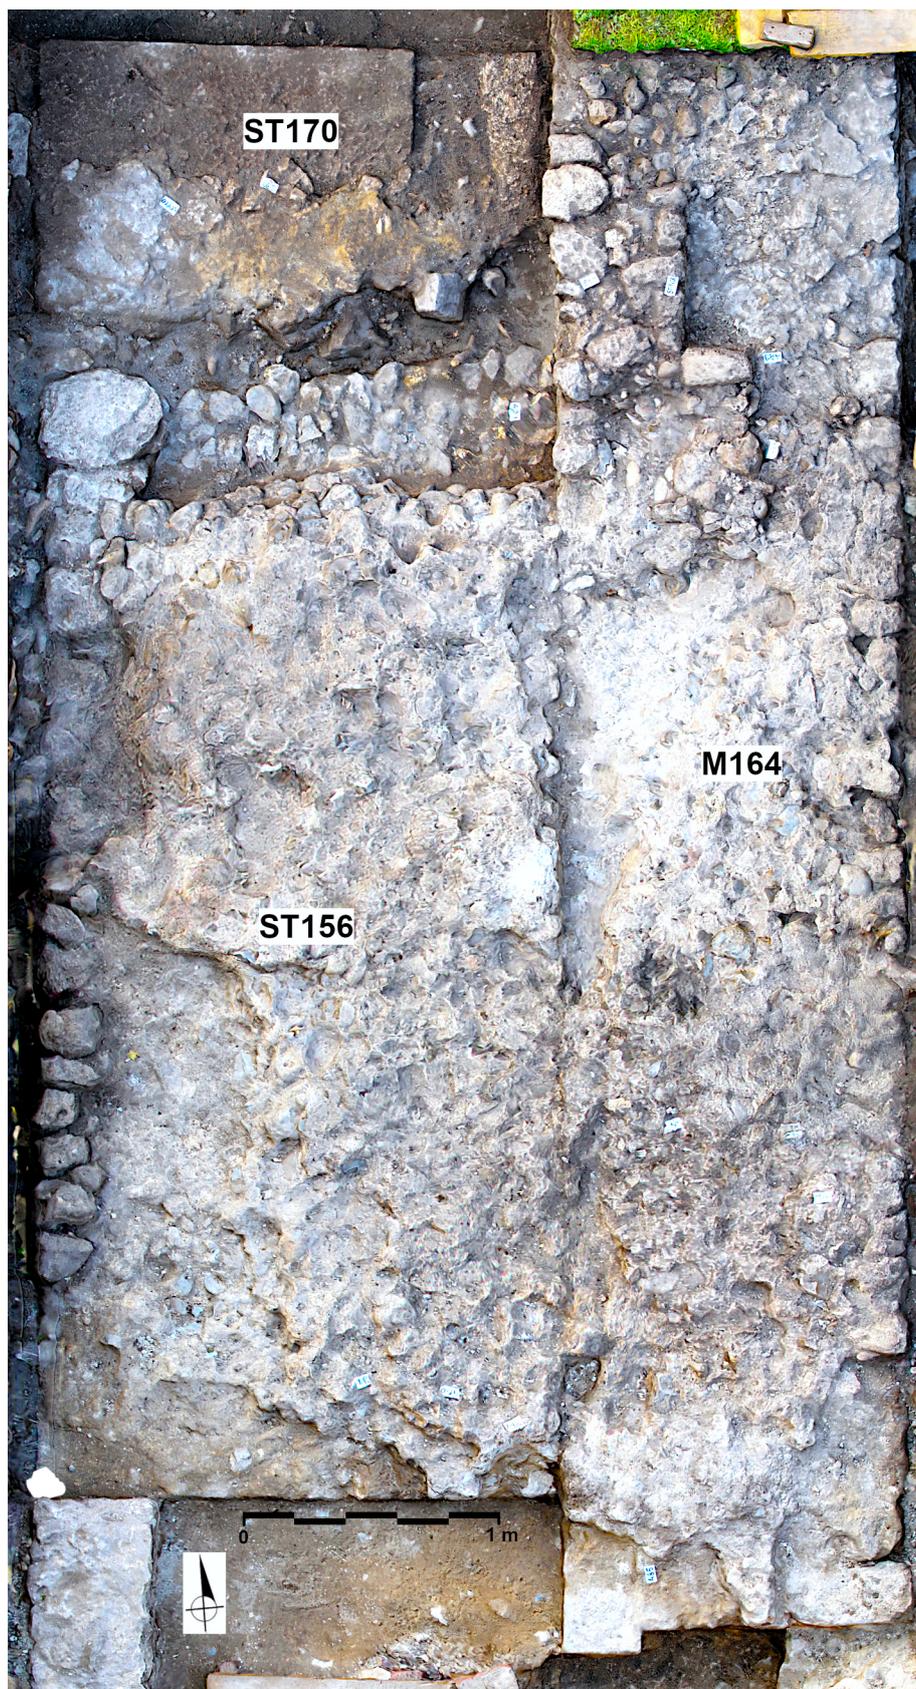
Fig. E 10 - Ortophotographie issue de la photogrammétrie de la zone 1, avec repérage du mur de façade M164 et des structures de l'escalier accolé ST156 et ST170 (Photogrammétrie : Michel Piechaczyk, ADM).

il est construit en moellons de calcaire de Souppes et de silex UC 464 et en mortier de chaux 463 de couleur ocre jaune (**figure E10**).

Les fondations d'un escalier grand degré numéroté ST156 (**figures E10 et E11**), adossées au parement ouest du mur M164, ont été mises au jour, montrant ainsi que l'escalier n'est pas chaîné à la maçonnerie du mur M164. D'une longueur de 4,45 m pour une largeur de 1,95 m, sa maçonnerie est identique à celle de M164 puisqu'il se compose de moellons de calcaire de Souppes et silex UC450 et d'un mortier de chaux 451. À l'extrémité nord du massif apparaît le négatif 499 d'une première marche.

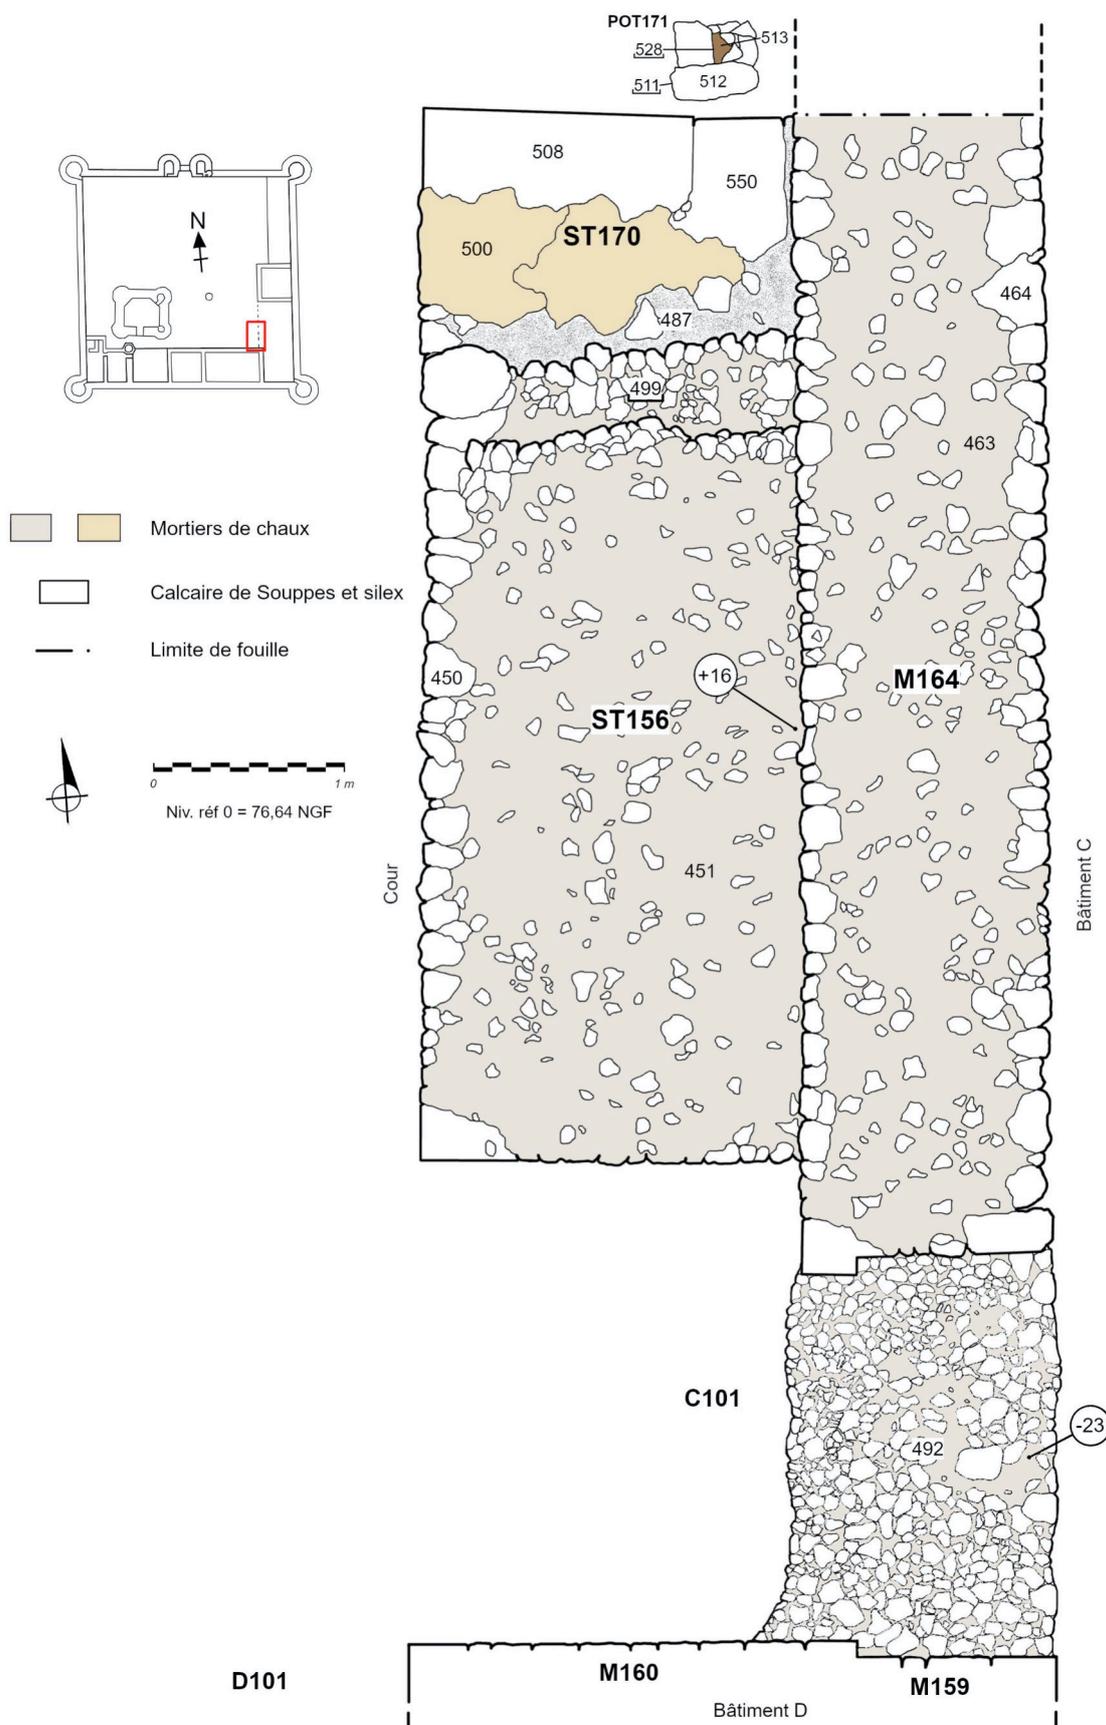
Fig. E 11 - Relevé des structures archéologiques de la zone 1, période médiévale (trou de poteau exclu)
 (DAO : Edwige Borel, ADM).

Il s'interrompt à un peu plus de 2 m au nord du mur de façade du bâtiment D, M160 (**figure E11**). L'ouverture entre les deux murs M164 et M160 forme la baie C101. L'angle sud-ouest de M164 est formé par la base d'un piédroit d'une largeur de 0,31 m, taillé dans un calcaire de Souppes et dont les finitions ont été effectuées à la gradine (**figures E12 et E13**). L'usage de cet outil pose ici question puisqu'à ce jour aucune autre trace de son utilisation n'a été décelée ni au château ni dans l'église du Mez. Sur ce piédroit, on observe une feuillure 485 d'une profondeur de 0,08 m.

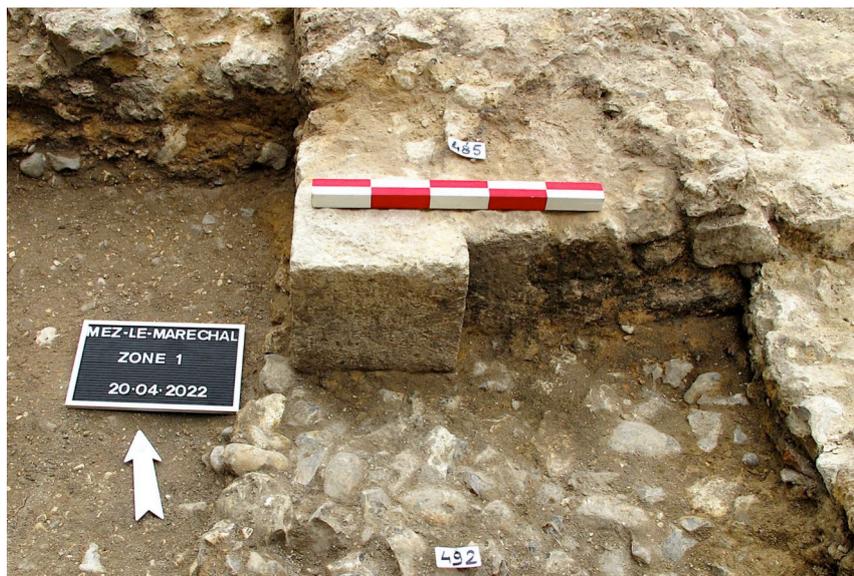
Fig. E 12 - Piédroit nord de la baie C101
(Photo : Edwige Borel, ADM).

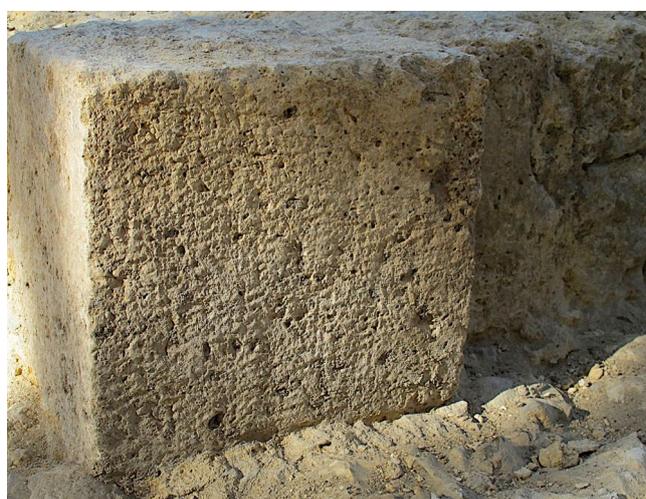
Fig. E 13 - Traces d'utilisation d'une gradine sur le piédroit nord de la baie C101 (Photo : Michel Piechaczyk, ADM).

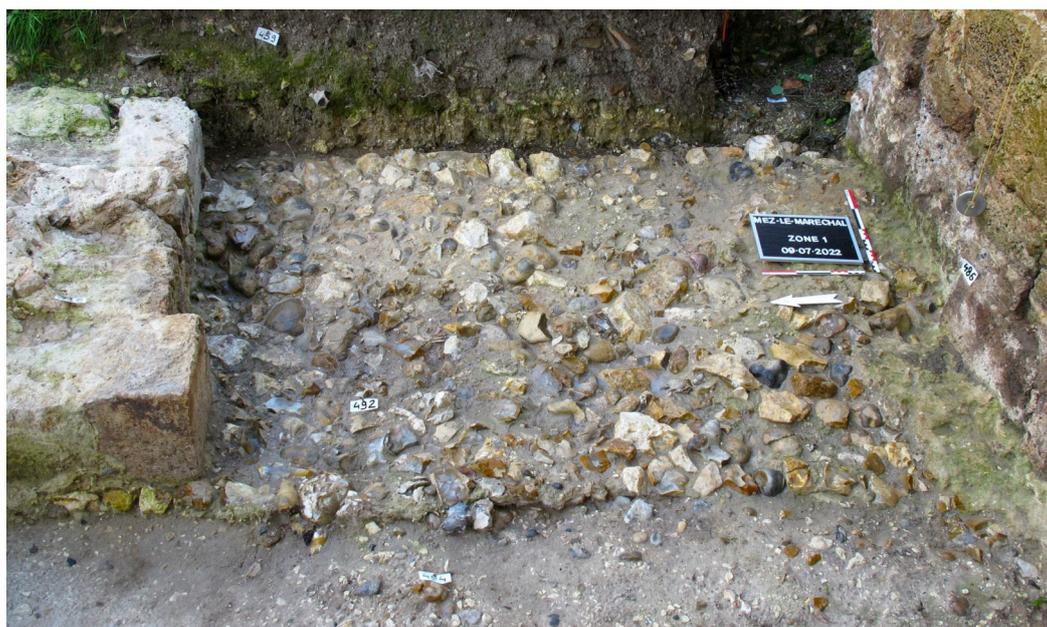
Fig. E 14 - Aménagements de la baie C101 : sol 492 scellé au mortier de chaux, piédroits, feuillures 485 et 486 et ébrasement (Photo : Emmanuel Canault, ADM).

Derrière la feuillure de la baie C101, l'ouverture du mur M164 est légèrement ébrasée (**figure E14**). Elle forme un angle de 95° avec la feuillure 485. Les pierres de cette embrasure présentent une couche de calcin, témoignant d'une exposition aux intempéries après la destruction du bâtiment C. Une feuillure 486, symétrique à 485, est visible sur le mur de façade du bâtiment D, M160. D'une épaisseur de 0,08 m également, elle forme un angle droit avec le tableau M159. La distance entre les deux piédroits symétriques est de 2,12 m ; celle entre l'extrémité est des deux tableaux est de 2,53 m.

Au niveau de cette baie C101, le sol 492 est constitué de petites pierres, majoritairement des silex, scellées dans un mortier ocre jaune extrêmement compact (**figure E14**). Cet aménagement apparaît sur toute la largeur du mur M164 et passe sous celui-ci. Ainsi, il semble donc que l'on soit en présence de la surface de la maçonnerie de fondation M176 du mur M164. La prise de niveaux du sol 492 montre une différence d'altimétrie de 0,10 m entre le point le plus au nord-est et celui le plus au sud-ouest de cet aménagement. Ce sol très irrégulier devait à l'origine être recouvert d'un mortier lissé, dont il ne reste actuellement que des lambeaux, afin d'aplanir la surface et surtout de rendre hermétique la fermeture de la pièce. Ce mortier apparaît notamment du côté sud de la zone fouillée, contre le mur M160, recouvert d'une couche d'occupation 491.

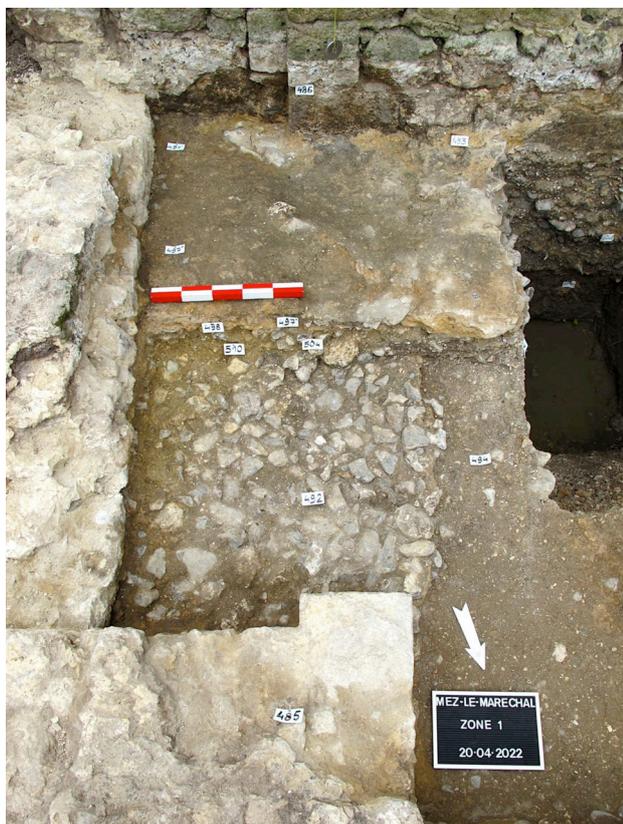
Fig. E 15 - La baie C101 en cours de dégagement (photo : Edwige Borel, ADM).

Plusieurs unités stratigraphiques témoignent des différentes réparations effectuées sur le sol 492 et du rehaussement de son niveau au fil des siècles (**figures E15 et E16**). Ainsi, les galets de silex usés 504 et le remblai ocre jaune 510 montrent des rebouchages successifs avant l'installation d'un nouveau niveau de sol en mortier lissé 498, surmonté d'une couche d'occupation 497.

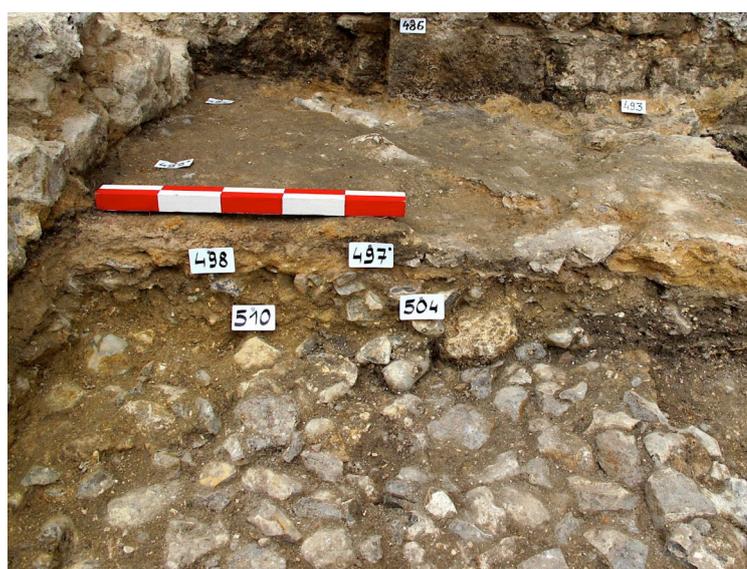
Fig. E 16 - Détail des couches stratigraphiques témoignant du rehaussement du niveau du sol de la baie C101 (Photo : Edwige Borel, ADM).

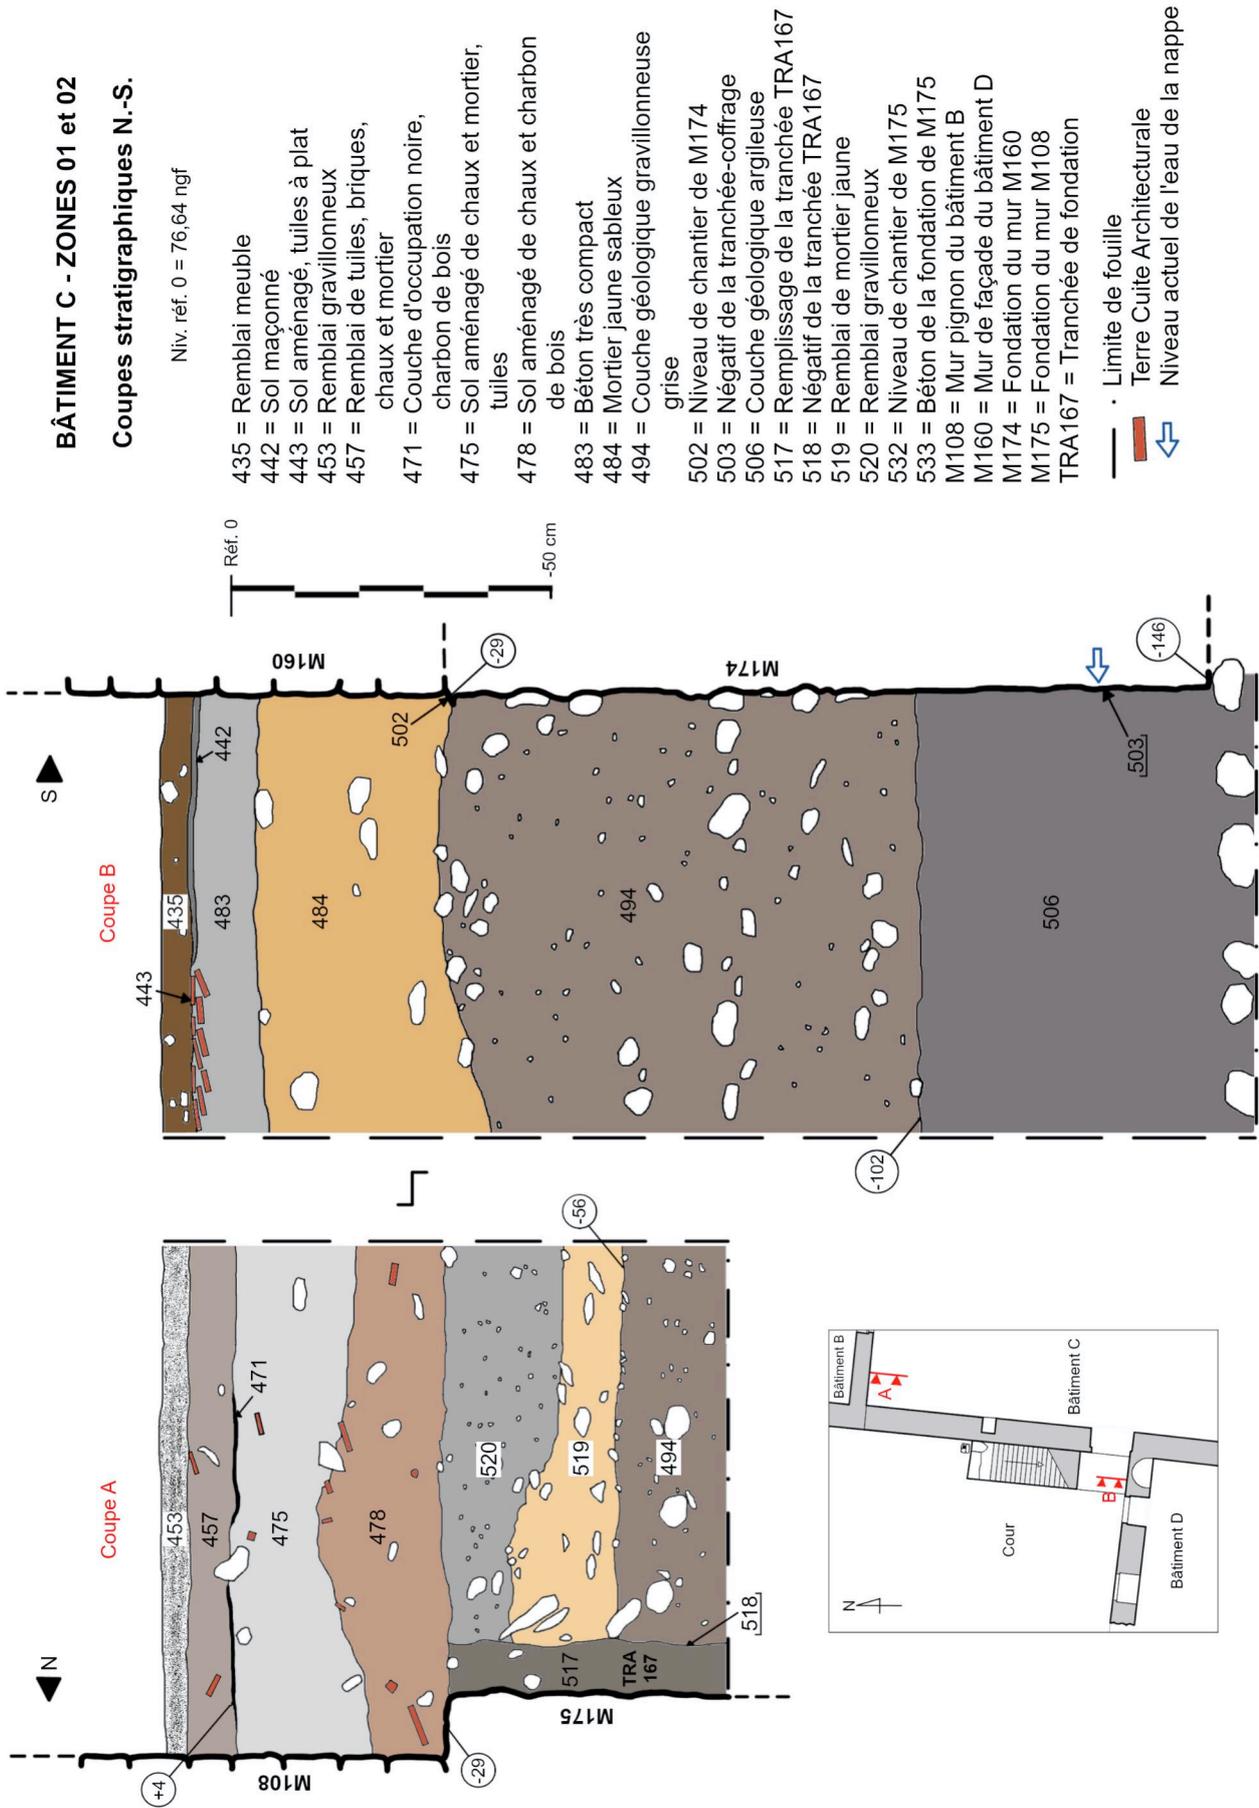
Fig. E 17 - Coupes stratigraphiques nord-sud, présentant l'aménagement des fondations des bâtiments médiévaux.
 La coupe A se situe en zone 2 et la coupe B est en zone 1 (DAO : Edwige Borel, ADM).

La maçonnerie des fondations de M164 a pu être étudiée en plusieurs points (**figures E17 et E18**).

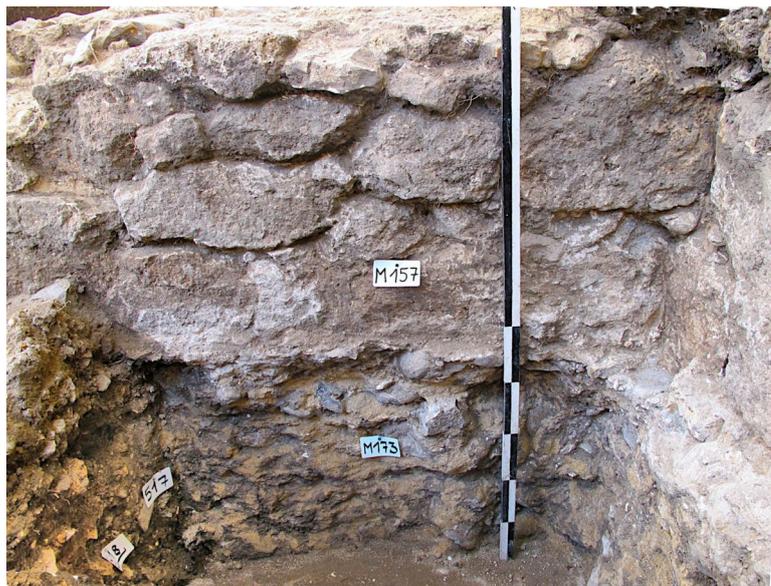
Fig. E 19 - Fondations du mur de façade du bâtiment C, en zone 2, vue vers l'ouest (Photo : Edwige Borel, ADM).

Côté est, c'est-à-dire du côté intérieur du bâtiment C, elle a été observée en zone 2 et en zone 1. Dans ces deux zones, une coulure de mortier UC 534 (= 529) apparaît à la jonction entre la maçonnerie de fondation et celle du mur à proprement parler (**figure E19**).

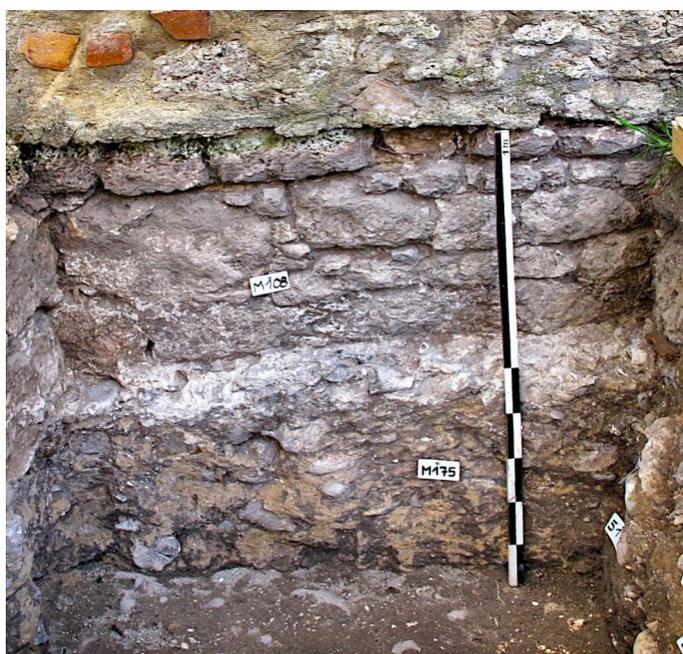
Fig. E 20 - Fondations M175 du mur pignon sud M108 du bâtiment B, en zone 2 (Photo : Edwige Borel, ADM).

sur M176. Une tranchée ouverte TRA167 a permis l'installation des fondations M175. L'observation de l'angle entre M175 et M176 montre que les fondations du mur de façade du bâtiment D et du mur pignon du bâtiment B ont été construites dans le même temps. Le chaînage des murs M108 et M164 prouve également leur contemporanéité.

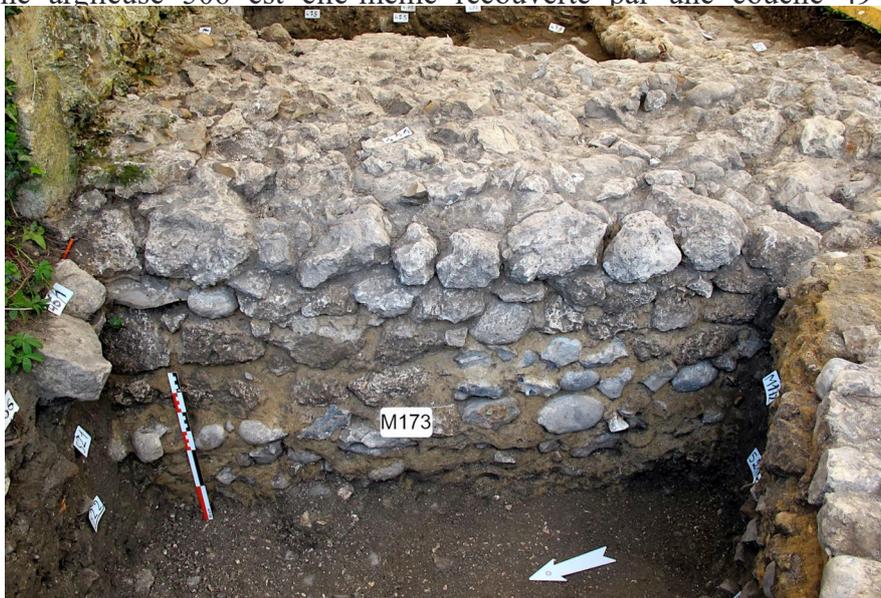
Fig. E 21 - Fondations du mur de façade du bâtiment C, en zone 2, vue vers l'est
(Photo : Emmanuel Canault, ADM).

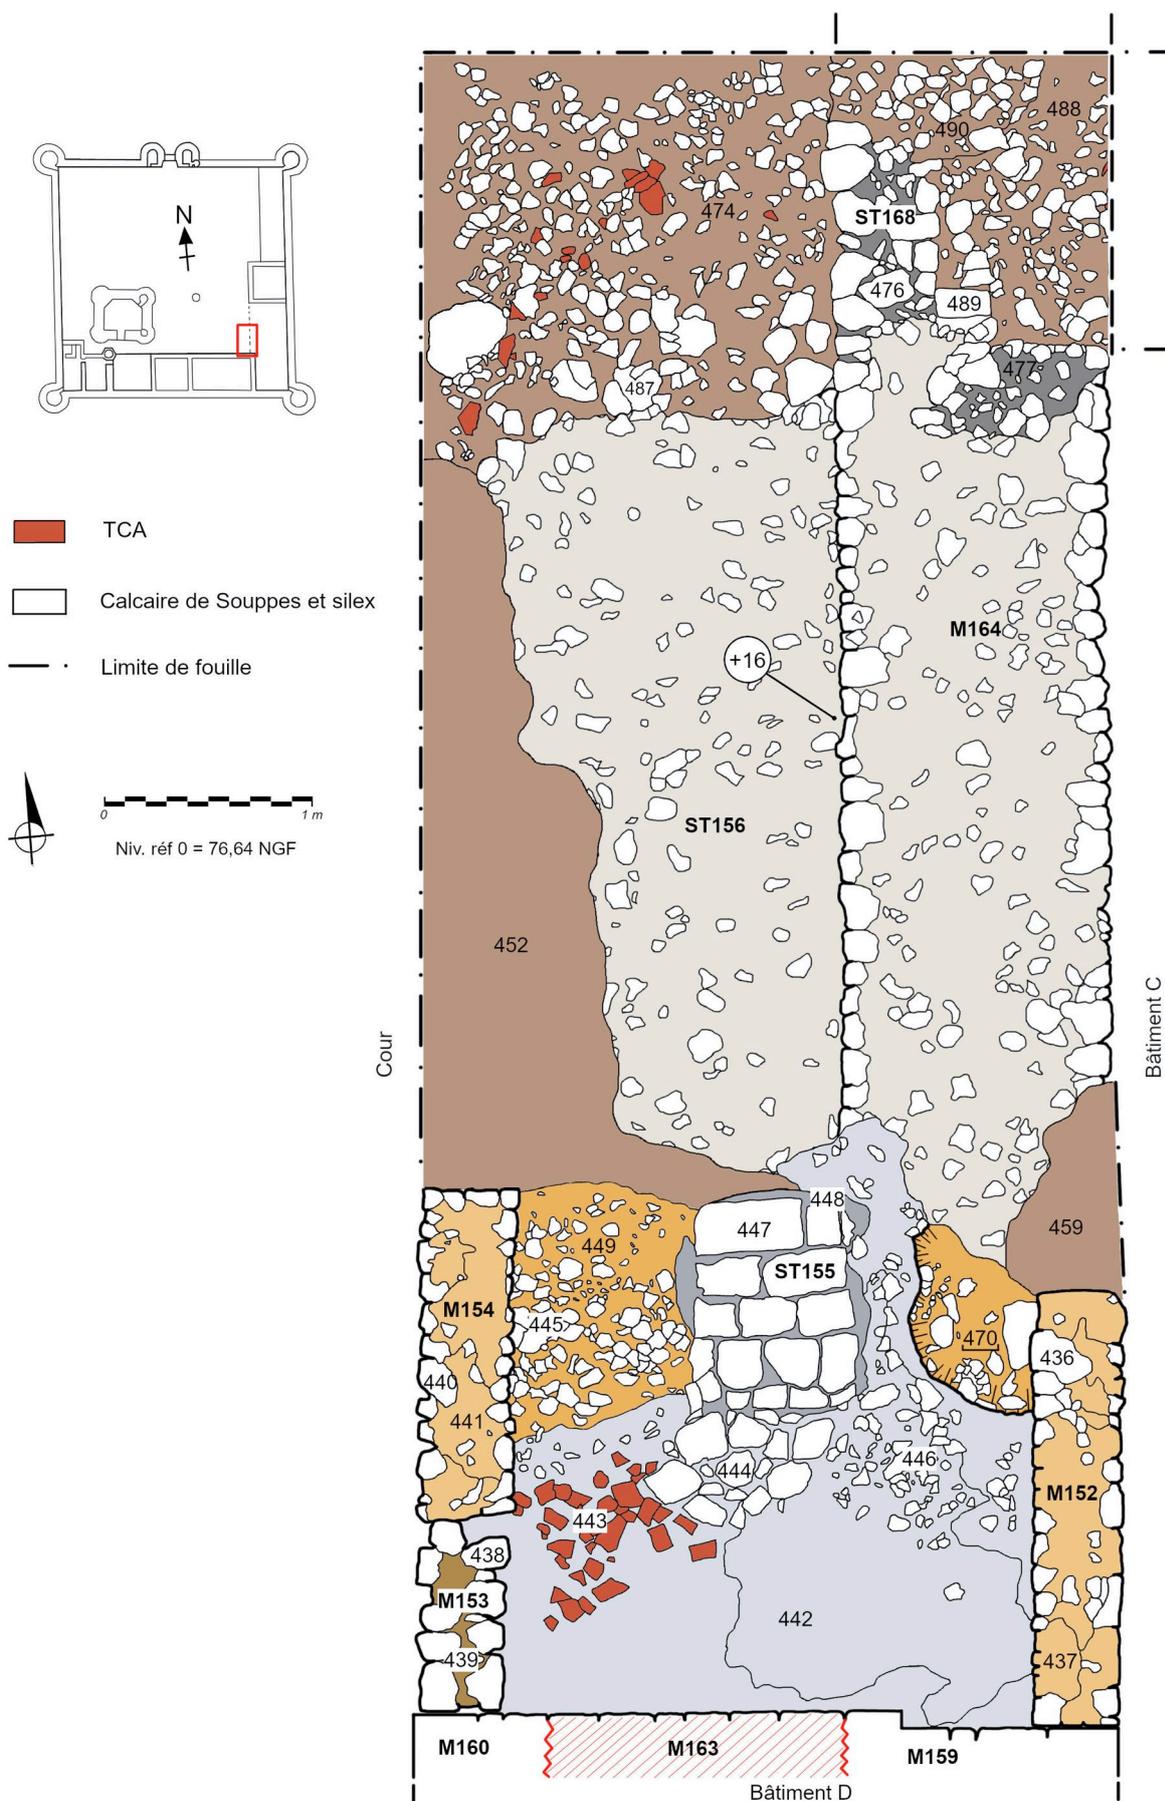
Fig. E 24 - Relevé des structures archéologiques de la zone 1, phase postérieure à l'arasement des vestiges du bâtiment C (DAO : Edwige Borel, ADM).

En partie sud de la zone fouillée, la construction des murs M152 et M154 clôt l'espace compris entre les vestiges de M164 et ST156 et le mur de façade du bâtiment D, M160 (**figure E24**). Les vestiges

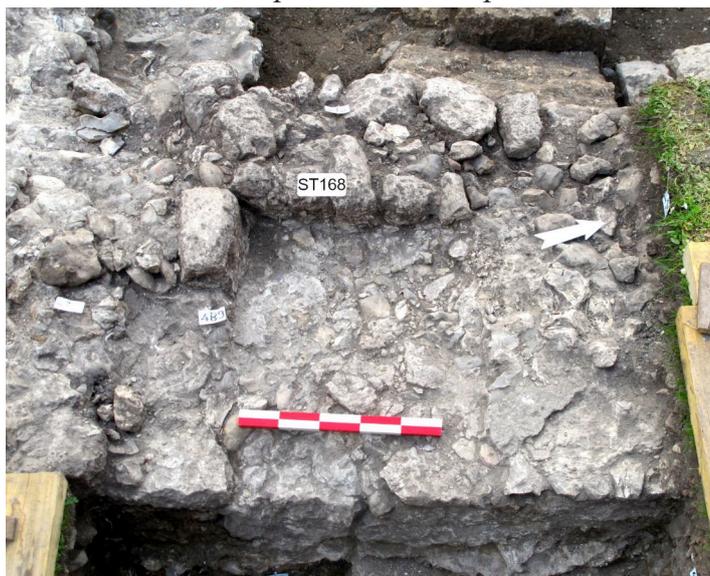
Fig. E 25 - Structure ST168, installée sur l'arasement du mur de façade du bâtiment C (Photo : Edwige Borel, ADM).

En partie nord, une structure ST168 a été installée sur le mur M164 après son arasement (**figure E25**). Elle se compose de moellons en calcaire de Souppes, pour certains très usés, scellés dans un mortier grisâtre. Les pierres sont organisées pour former une niche.

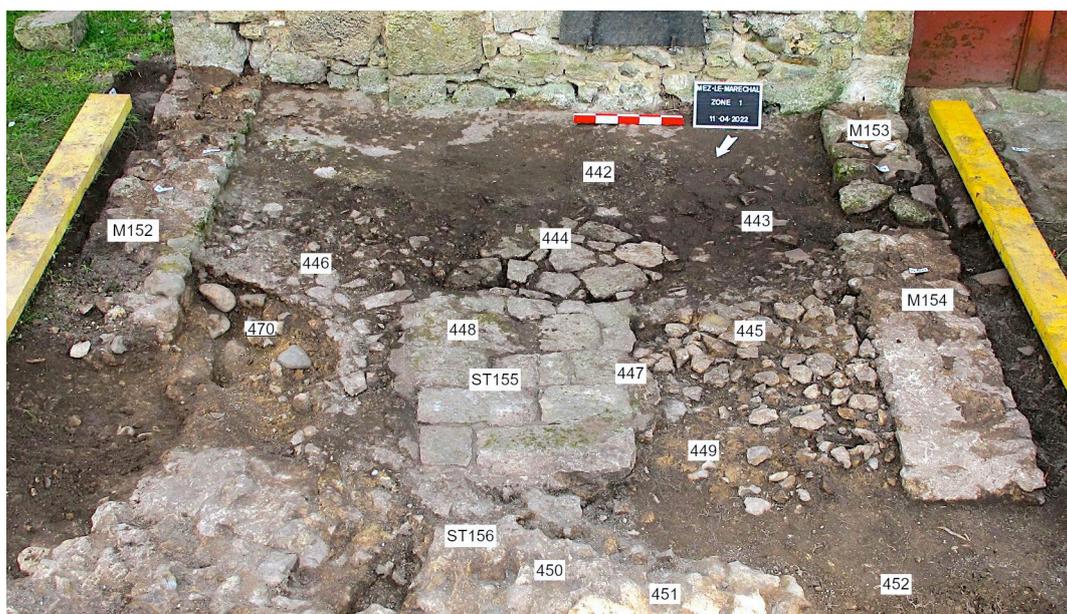
Fig. E 26 - Aménagements de sol devant la façade du bâtiment D, encadrés par les vestiges des murs M152 et M154, du mur de façade M164 et de l'escalier ST156 (Photo : Edwige Borel, ADM).

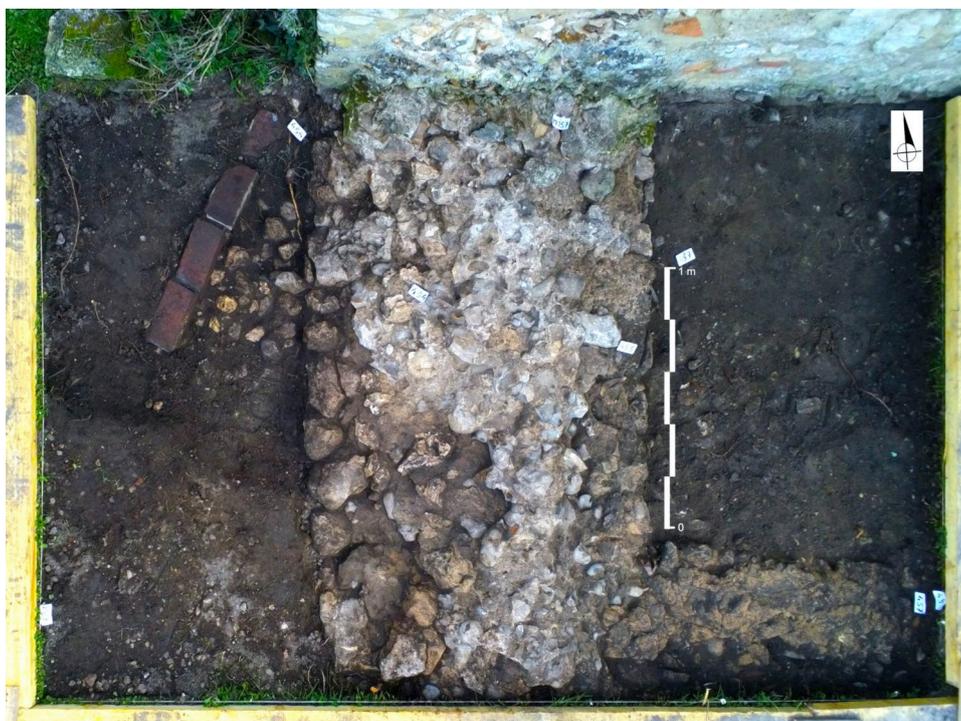
Fig. E 27 - Vue aérienne par drone de la zone 2 en cours de fouille. Au centre : le mur de façade du bâtiment C (Photo : Xavier Bignon ; DAO : Edwige Borel, ADM).

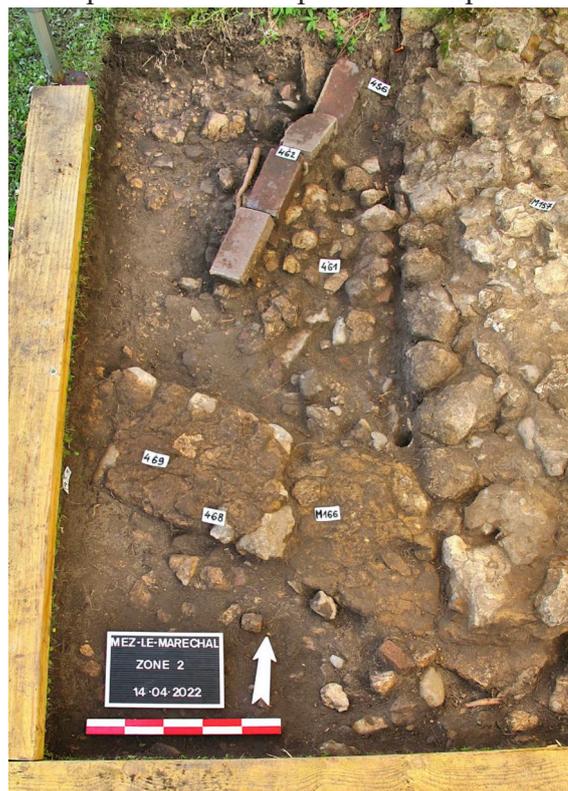
Fig. E 29 - Zone 2, côté cour : maçonnerie de fondation M172 du muret M166. Est visible également la tranchée de fondation TRA169 (remplissage 521 et négatif 522), qui a permis la mise en place du mur de façade du bâtiment C (Photo : Emmanuel Canault, ADM).

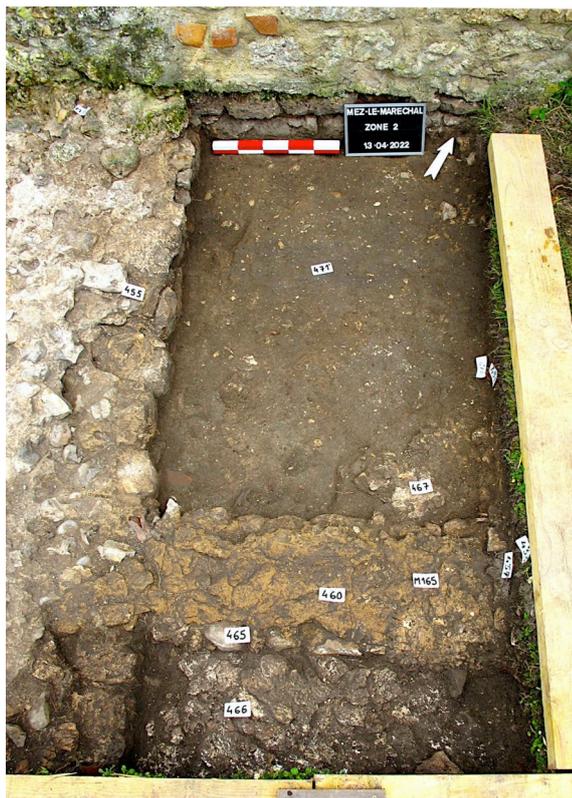
Fig. E 30 - Muret M165 et couche d'occupation 461, visibles côté intérieur du bâtiment C, en zone 2
(Photo : Edwige Borel, ADM).

Un muret M165 orienté est-ouest d'une largeur de 39 cm, de même nature que M166 en partie ouest, prend place en partie sur le mur M164 (**figure E30**). Un probable sol aménagé en craie 466 est installé dans l'angle sud entre M165 et M164. Une lentille de craie 467 du même type est visible contre M165, au nord. Un remblai 457 recouvre cette zone située à l'est du mur M164. Toute la zone 02 était recouverte par un remblai 453 très gravillonneux.

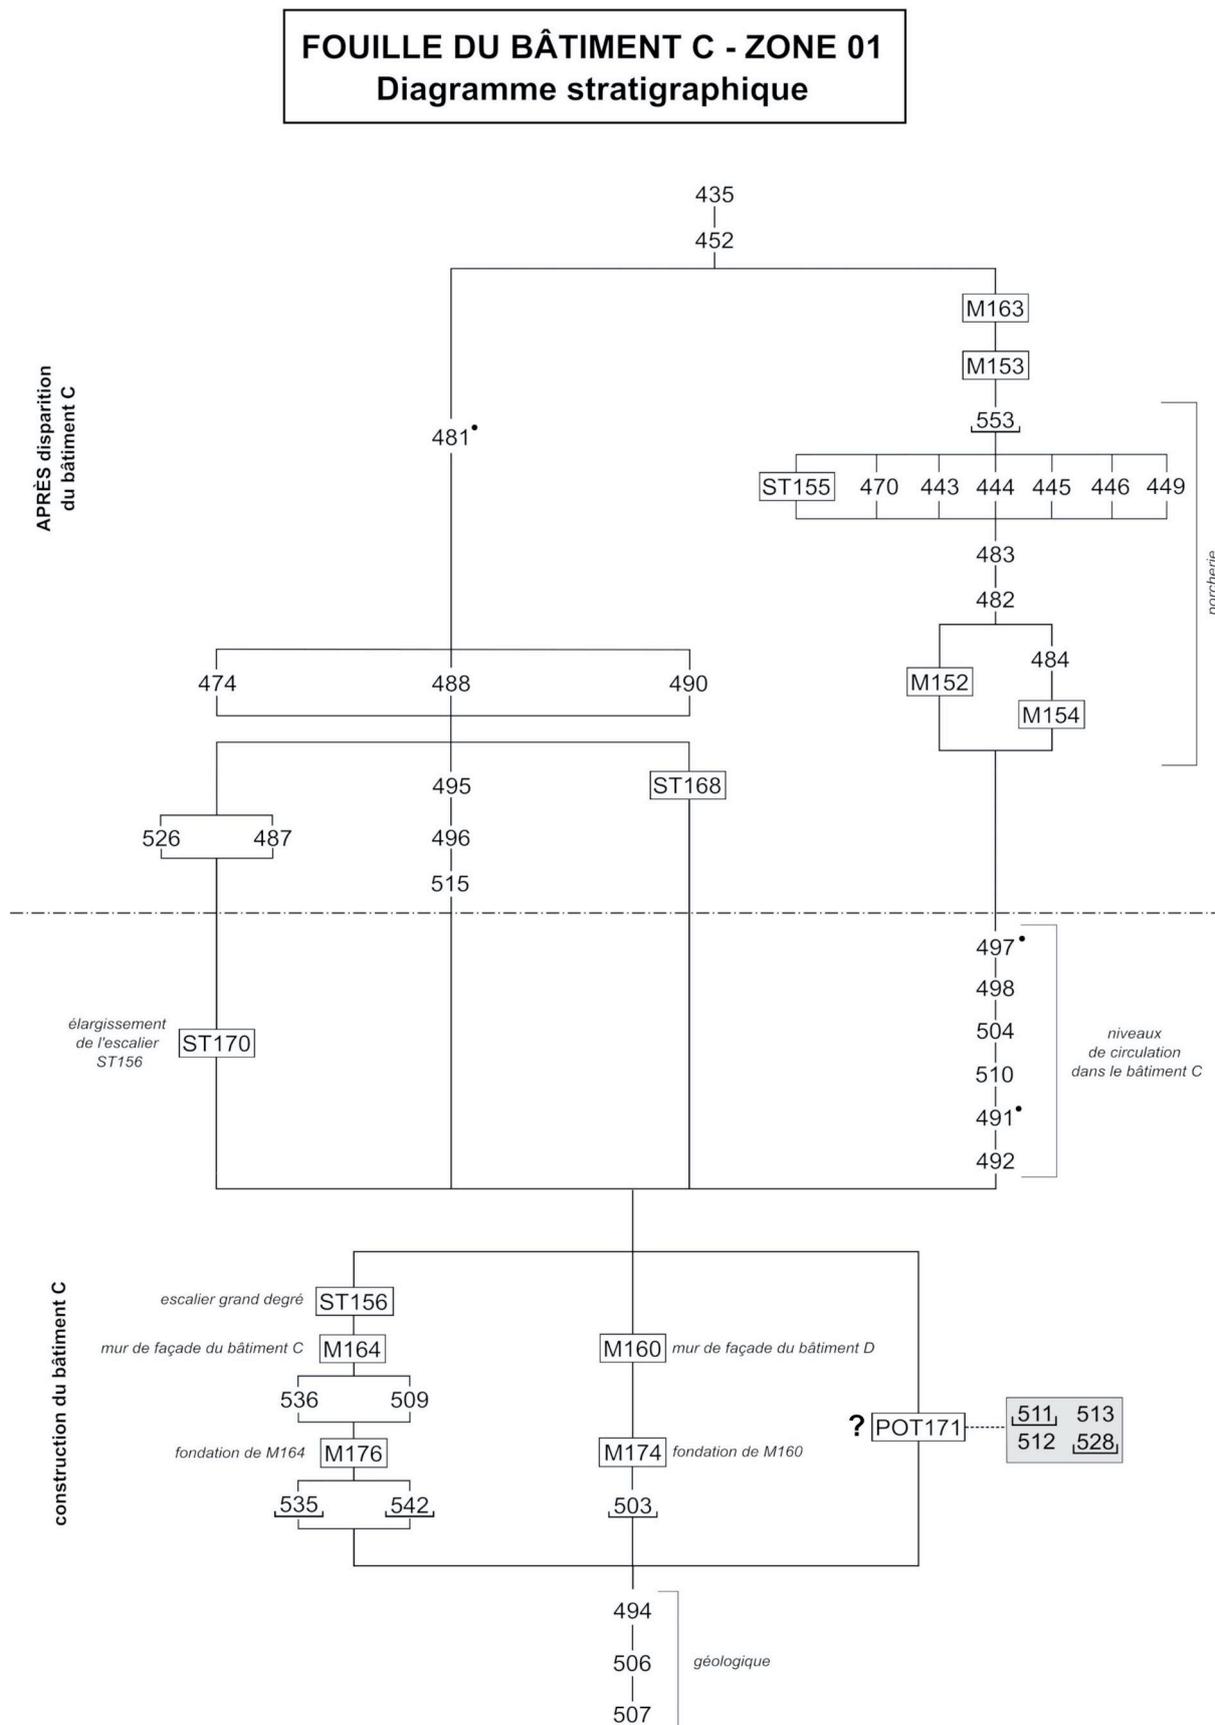
Fig. E 31 - Diagramme stratigraphique de la zone 1 (DAO : Edwige Borel, ADM).
