FOUILLE DU LOGIS SEIGNEURIAL - BÂTIMENT C

Edwige BOREL, Michel PIECHACZYK

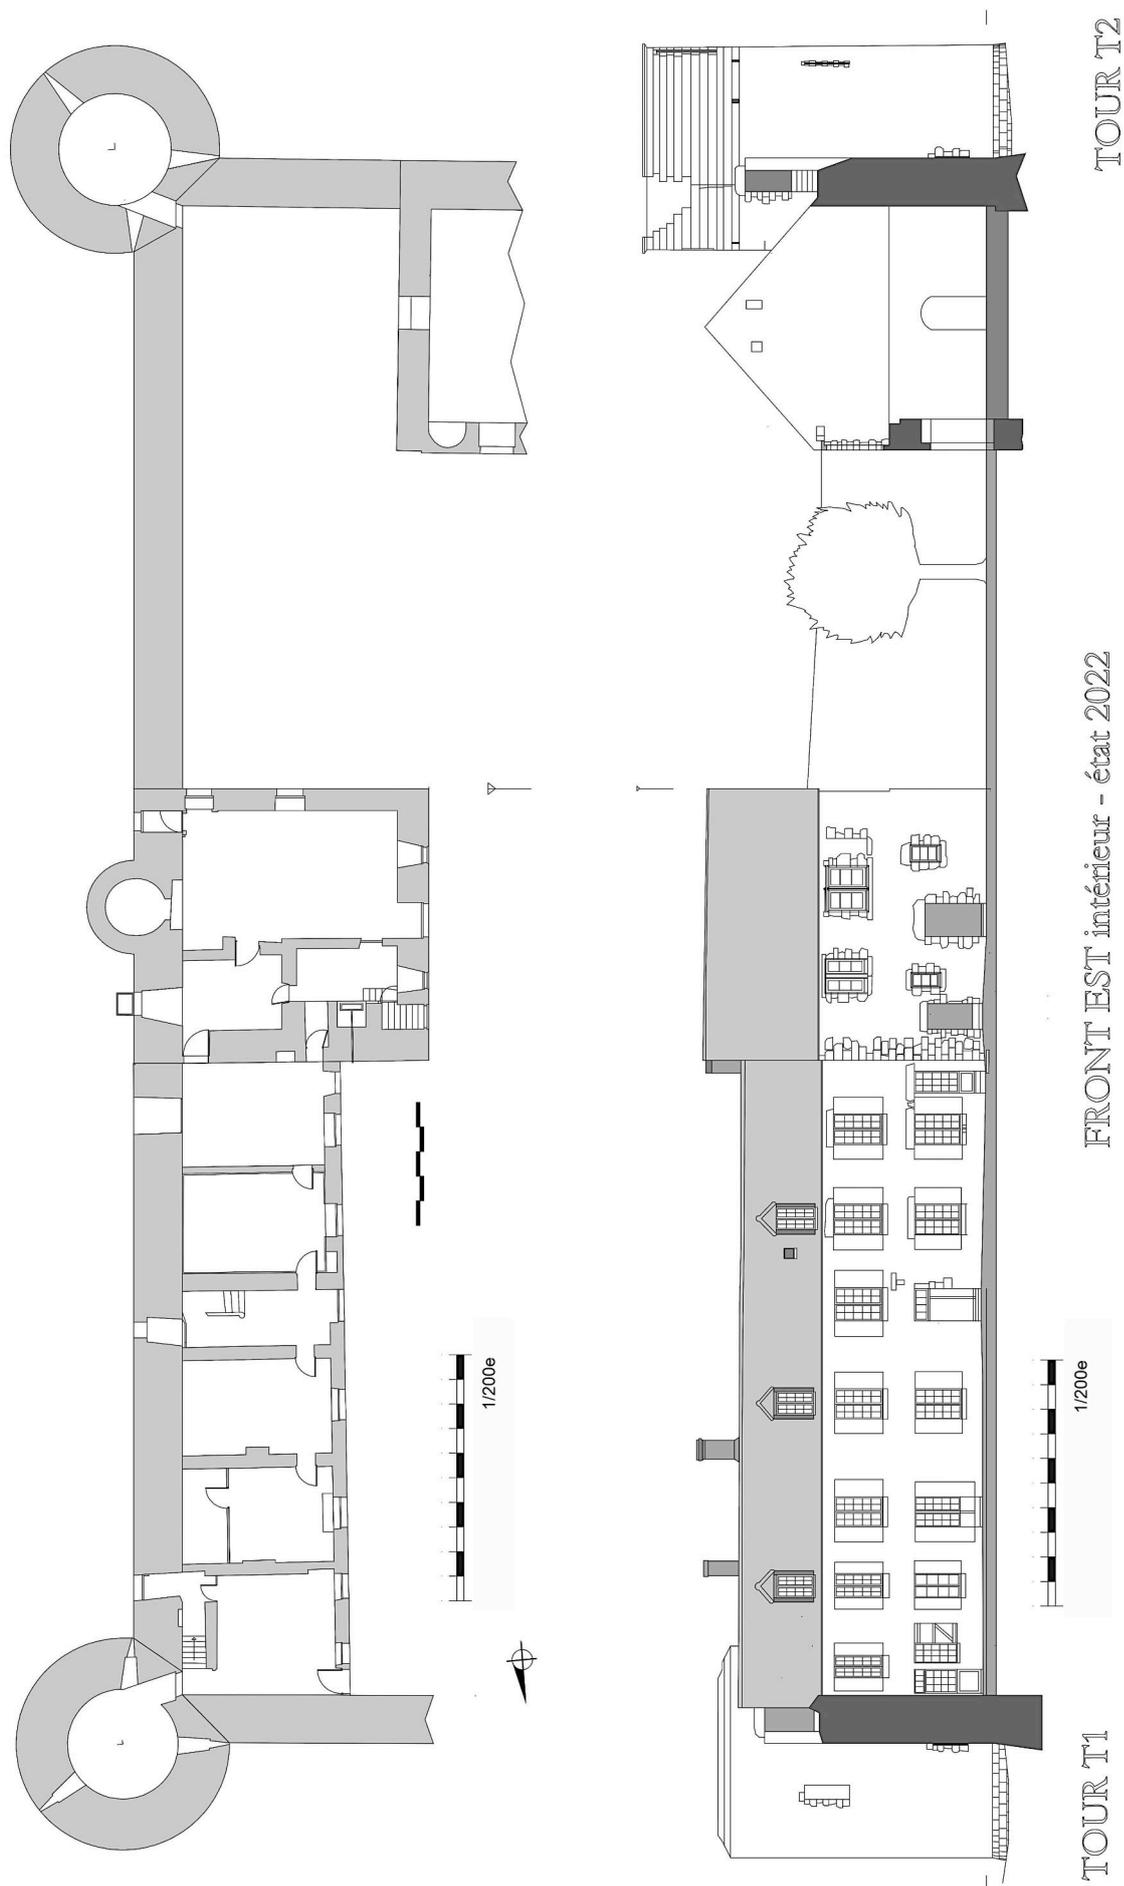
Fig. E 33 - Plan et vue d'élévation intérieure du front est du château de Mez-le-Maréchal, dans leur état 2022 (Modélisation et DAO : Michel Piechaczyk, ADM).

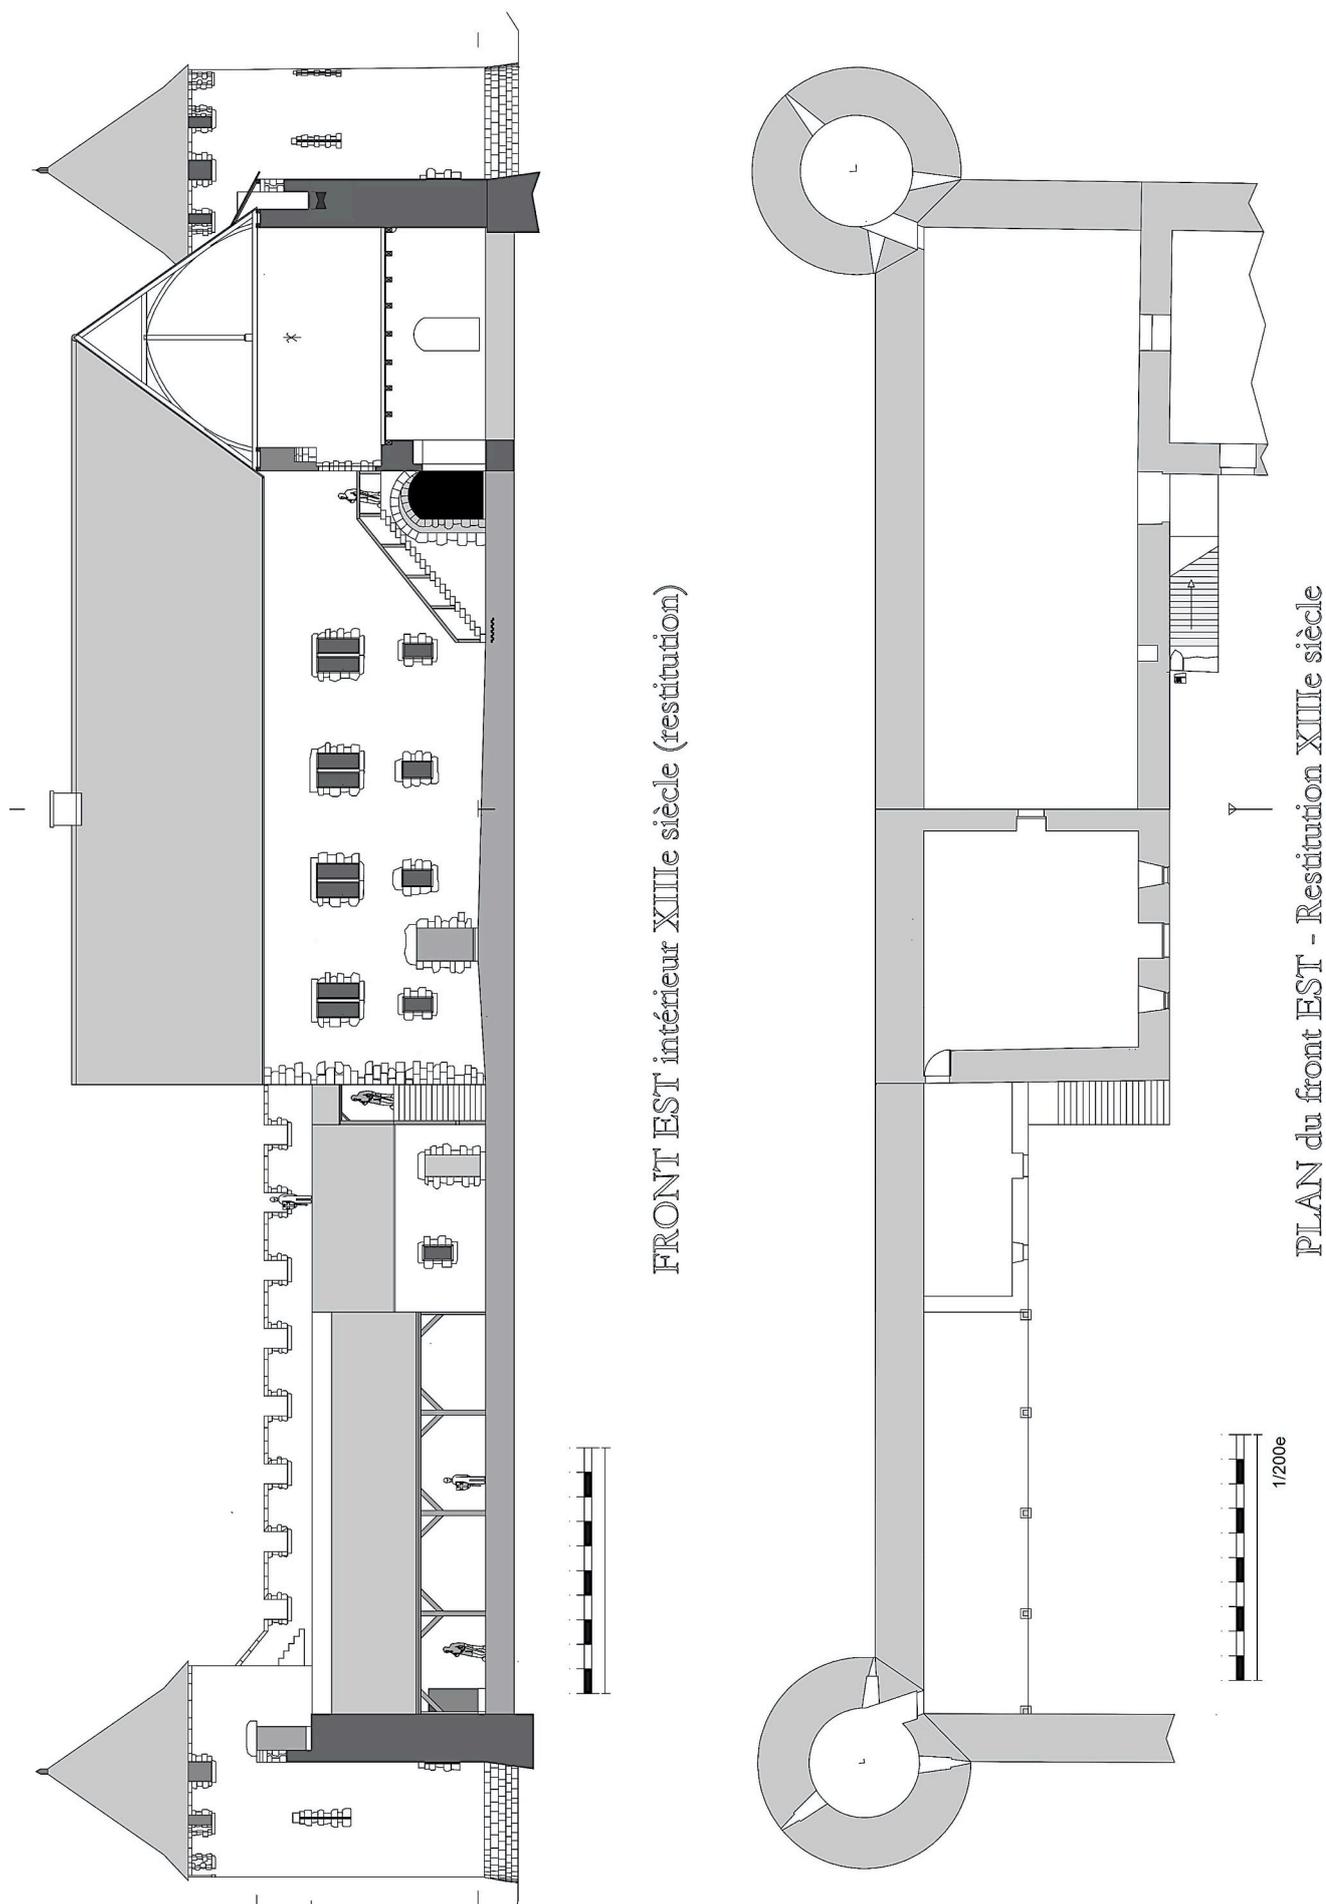
Fig. E 34 - Plan et vue d'élévation intérieure du front est du château de Mez-le-Maréchal, hypothèse de restitution de l'état du XIIIe siècle
(Modélisation et DAO : Michel Piechaczyk, ADM).

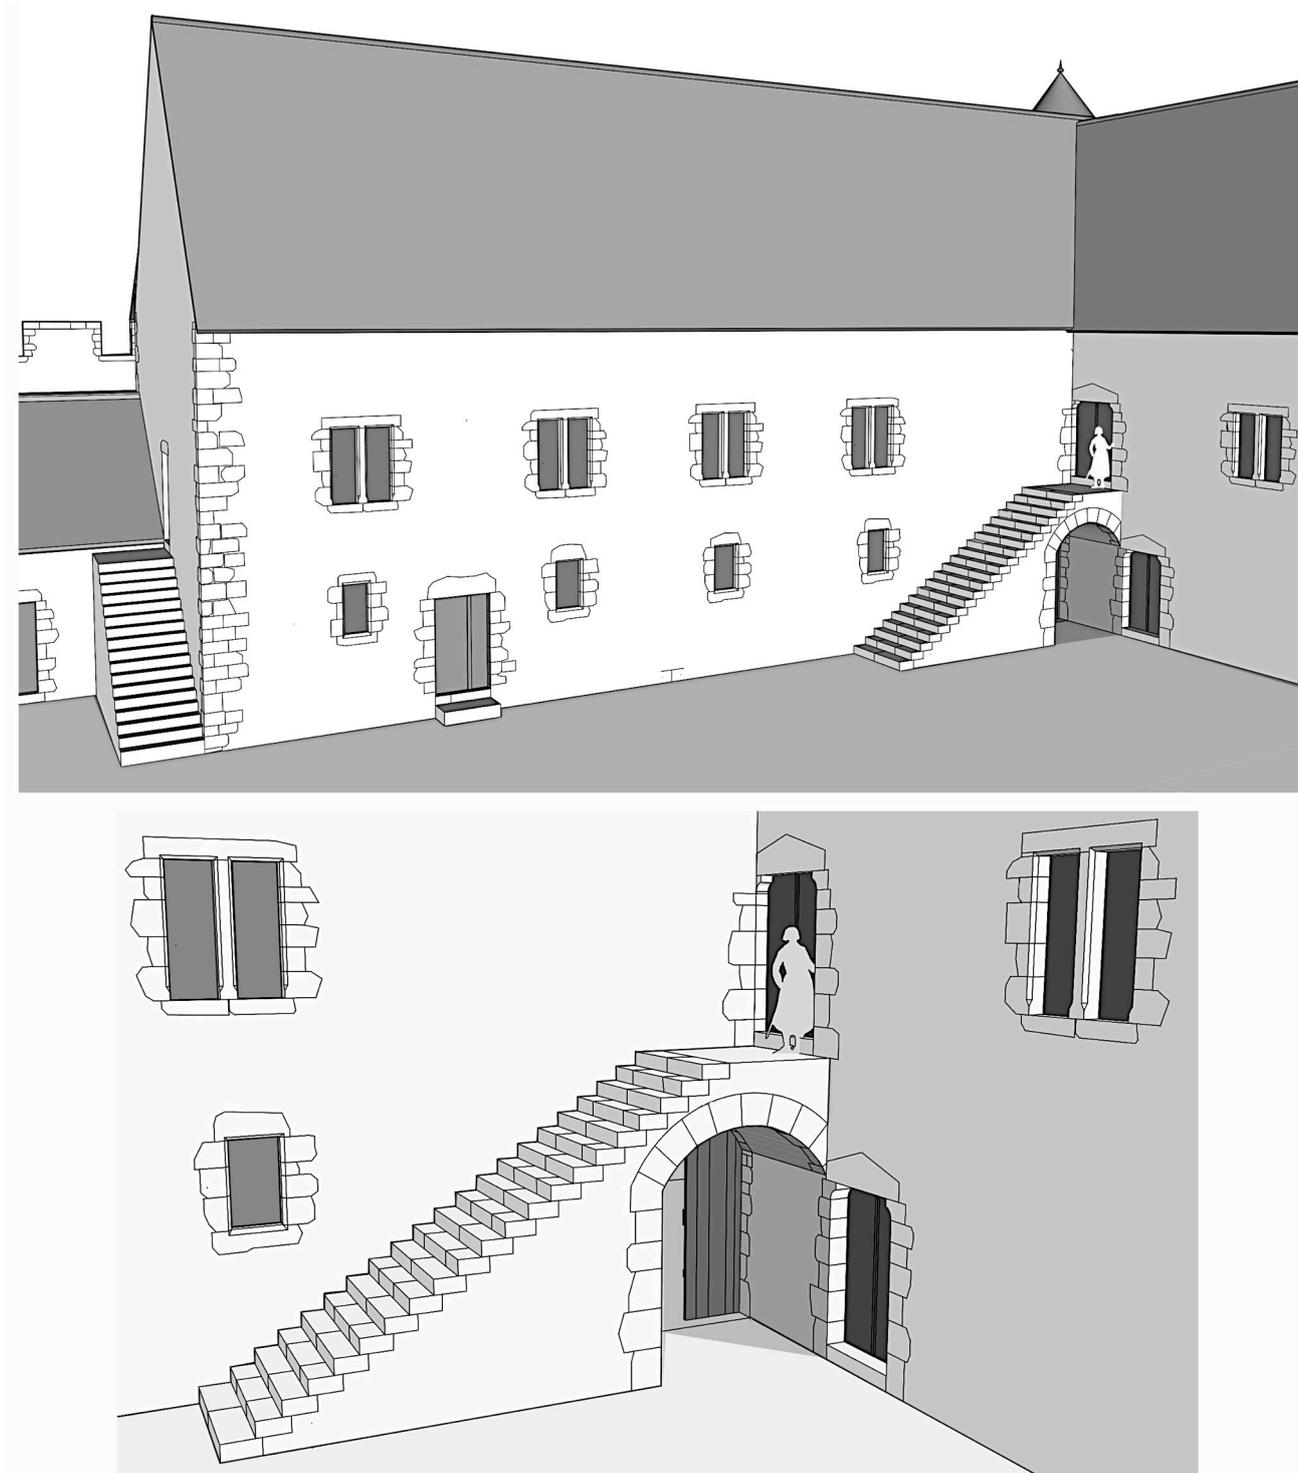
Fig. E 35 - Hypothèse de restitution du logis seigneurial au XIII^e siècle (bâtiments BC et D). L'escalier "grand degré" permet d'accéder au premier étage du bâtiment D (Modélisation et DAO : Michel Piechaczyk, ADM).

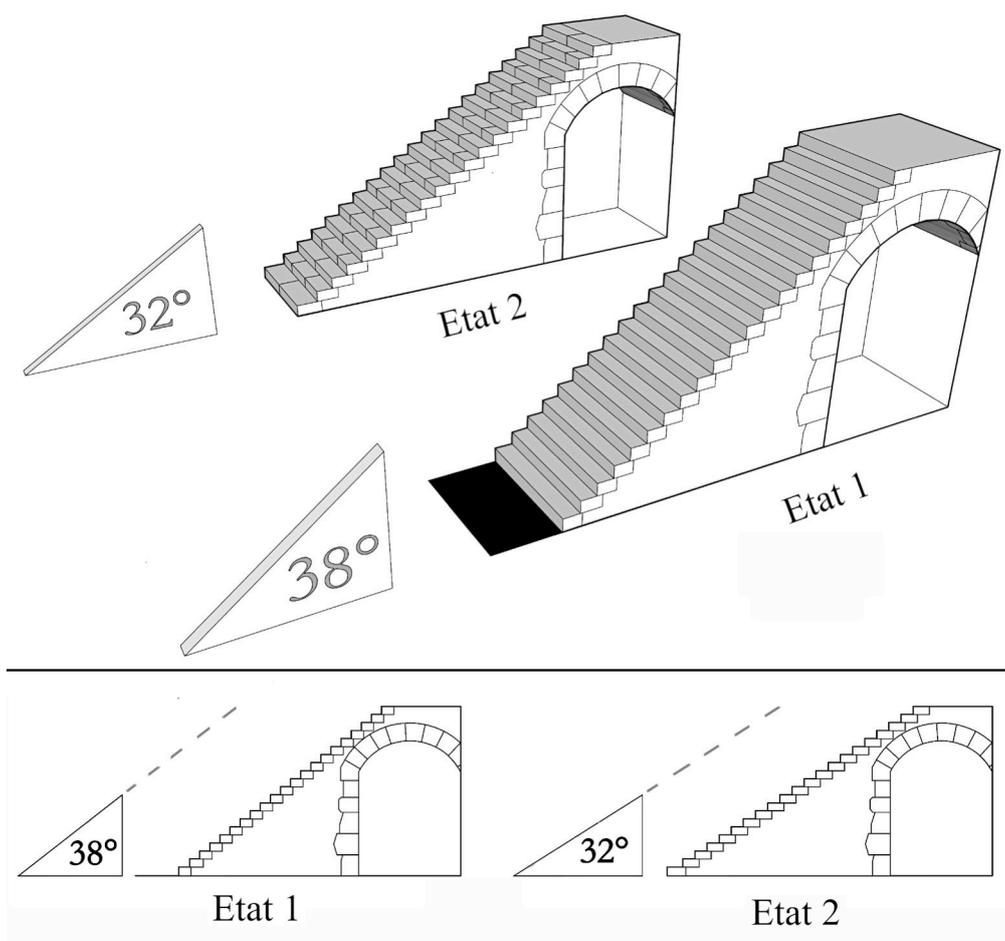
Fig. E 36 - Restitution de l'angle et de la longueur totale de l'escalier « grand degré » dans ses deux états possibles
 (Modélisation et DAO : Michel Piechaczyk, ADM).

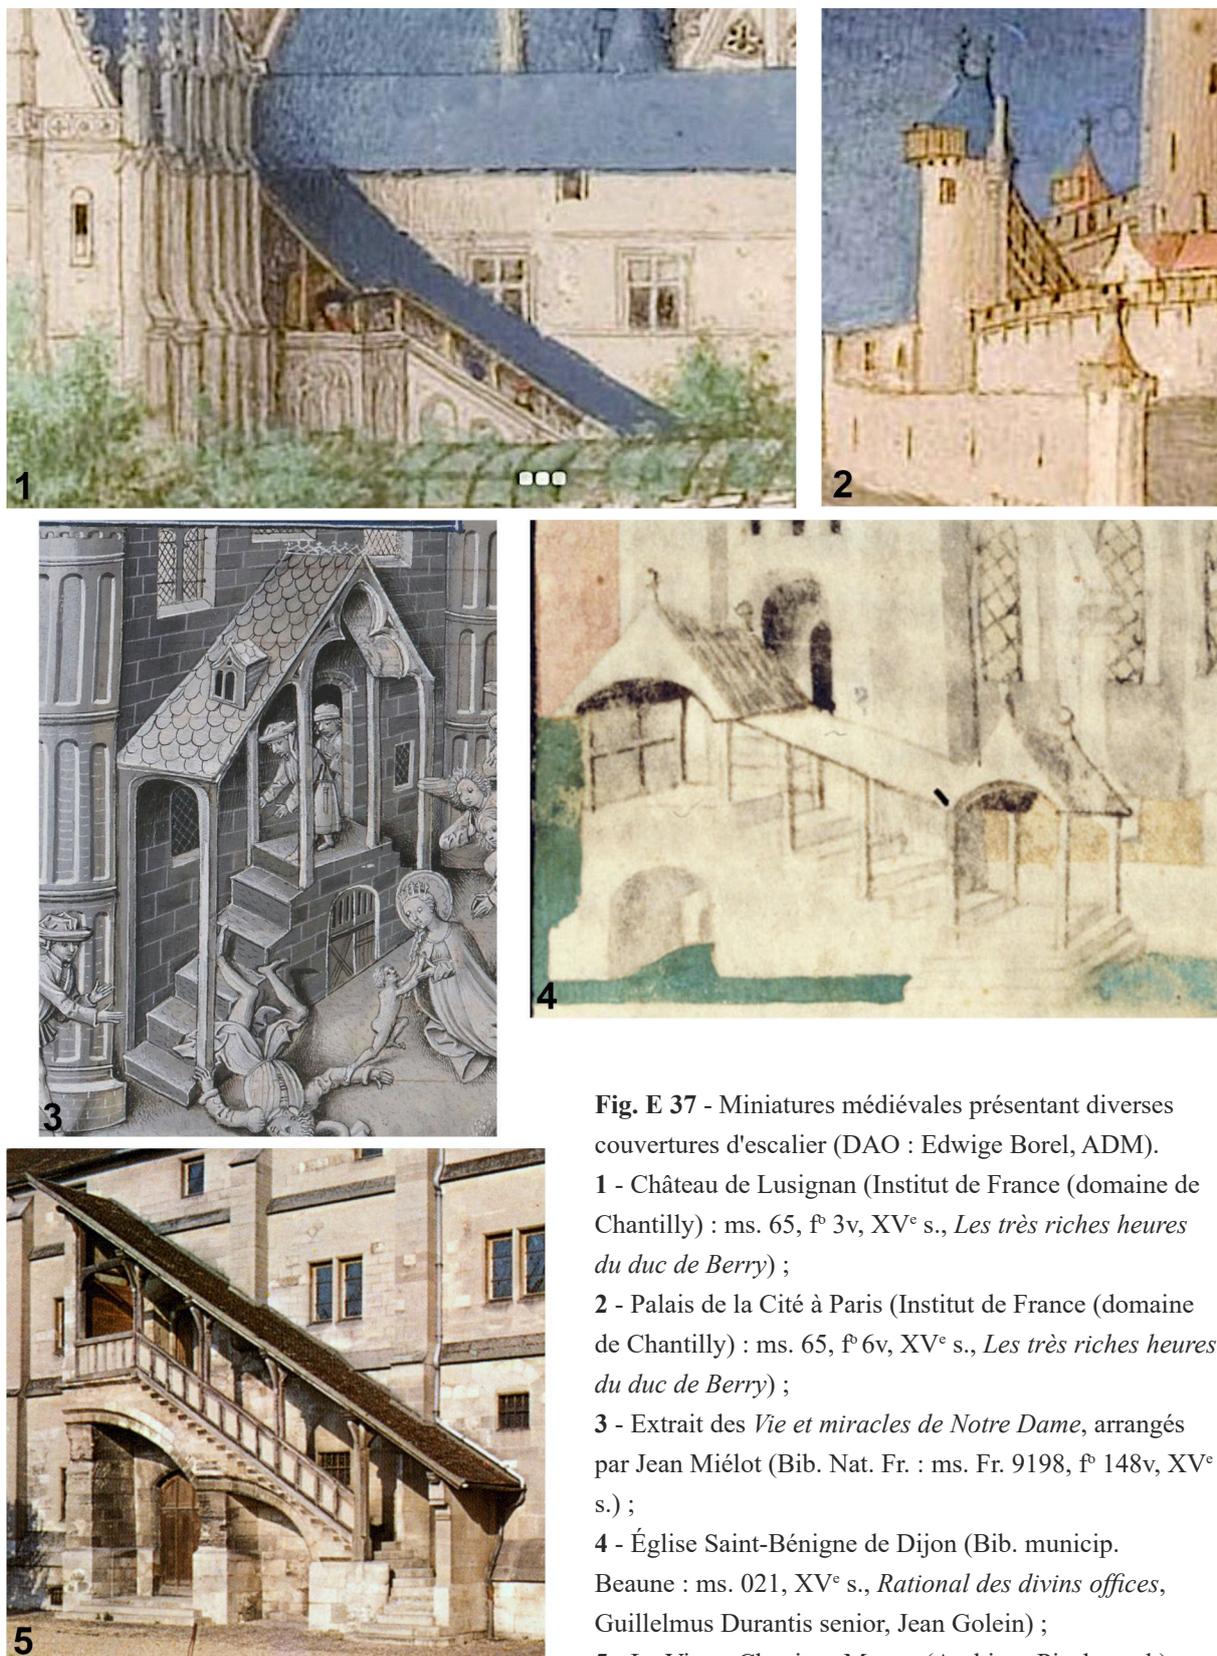
Fig. E 37 - Miniatures médiévales présentant diverses couvertures d'escalier (DAO : Edwige Borel, ADM).

hypothèse (**figure E37**). Les *Très Riches Heures du duc de Berry* (Chantilly, ms. 65) montrent au folio 6v le grand degré du Palais de la Cité à Paris : le toit est bâti sur une structure de bois comme au folio 3v du même manuscrit représentant le château de Lusignan. La couverture abrite l'escalier et son palier au folio 148v des *Vie et miracles de Notre Dame* de Jean Miélot (Paris, Bnf, ms. Fr. 9198) et sur un manuscrit de la Bibliothèque Municipale de Beaune représentant l'église Saint-Bénigne de Dijon (Bib. municip. Beaune, ms 021). À Meaux, l'escalier plus tardif du Vieux Chapitre reste un bel exemple de degré couvert. L'étude et la confrontation de ces multiples exemples permettent donc de proposer la restitution d'une possible couverture de l'escalier découvert au Mez (**figure E38**).

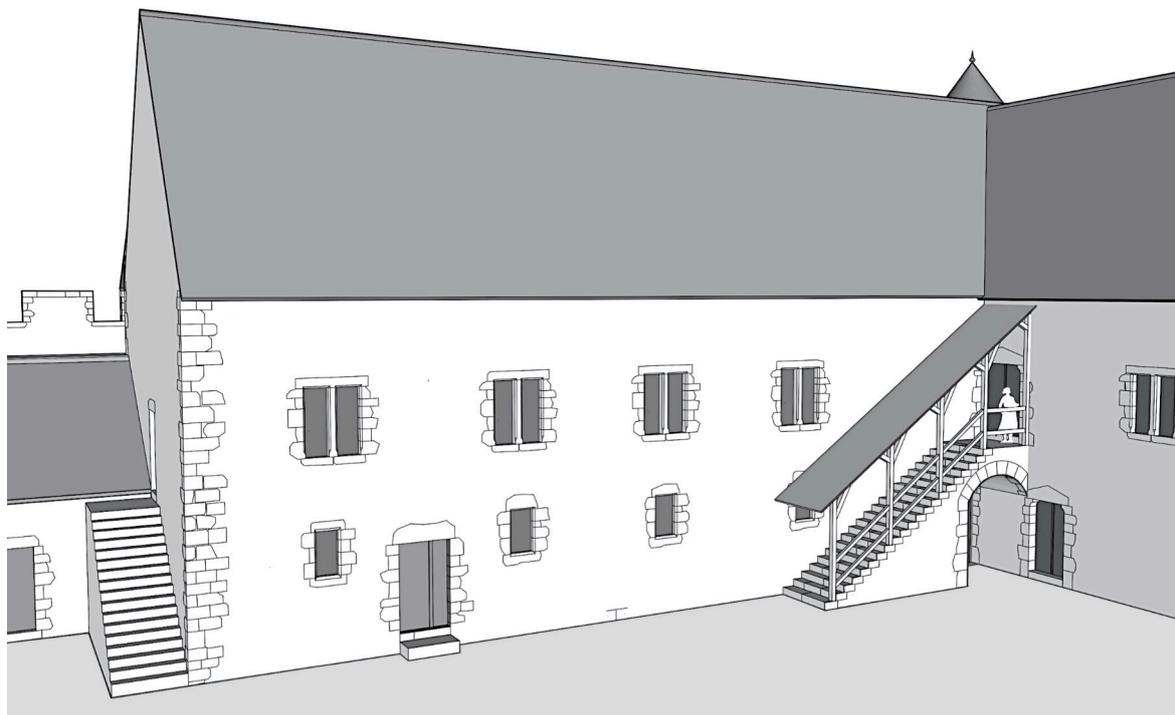
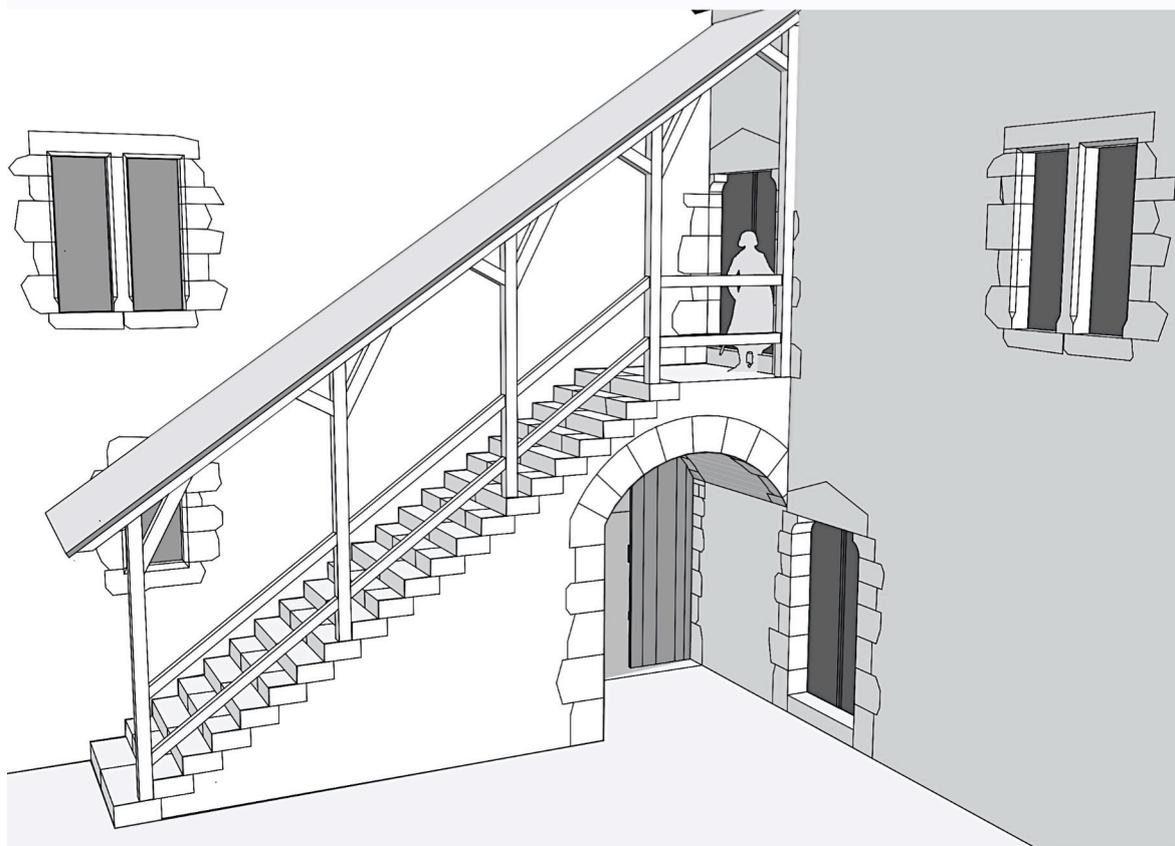
Fig. E 38 - Hypothèse de couverture de l'escalier "grand degré" du château de Mez-le-Maréchal
(Modélisation et DAO : Michel Piechaczyk, ADM).

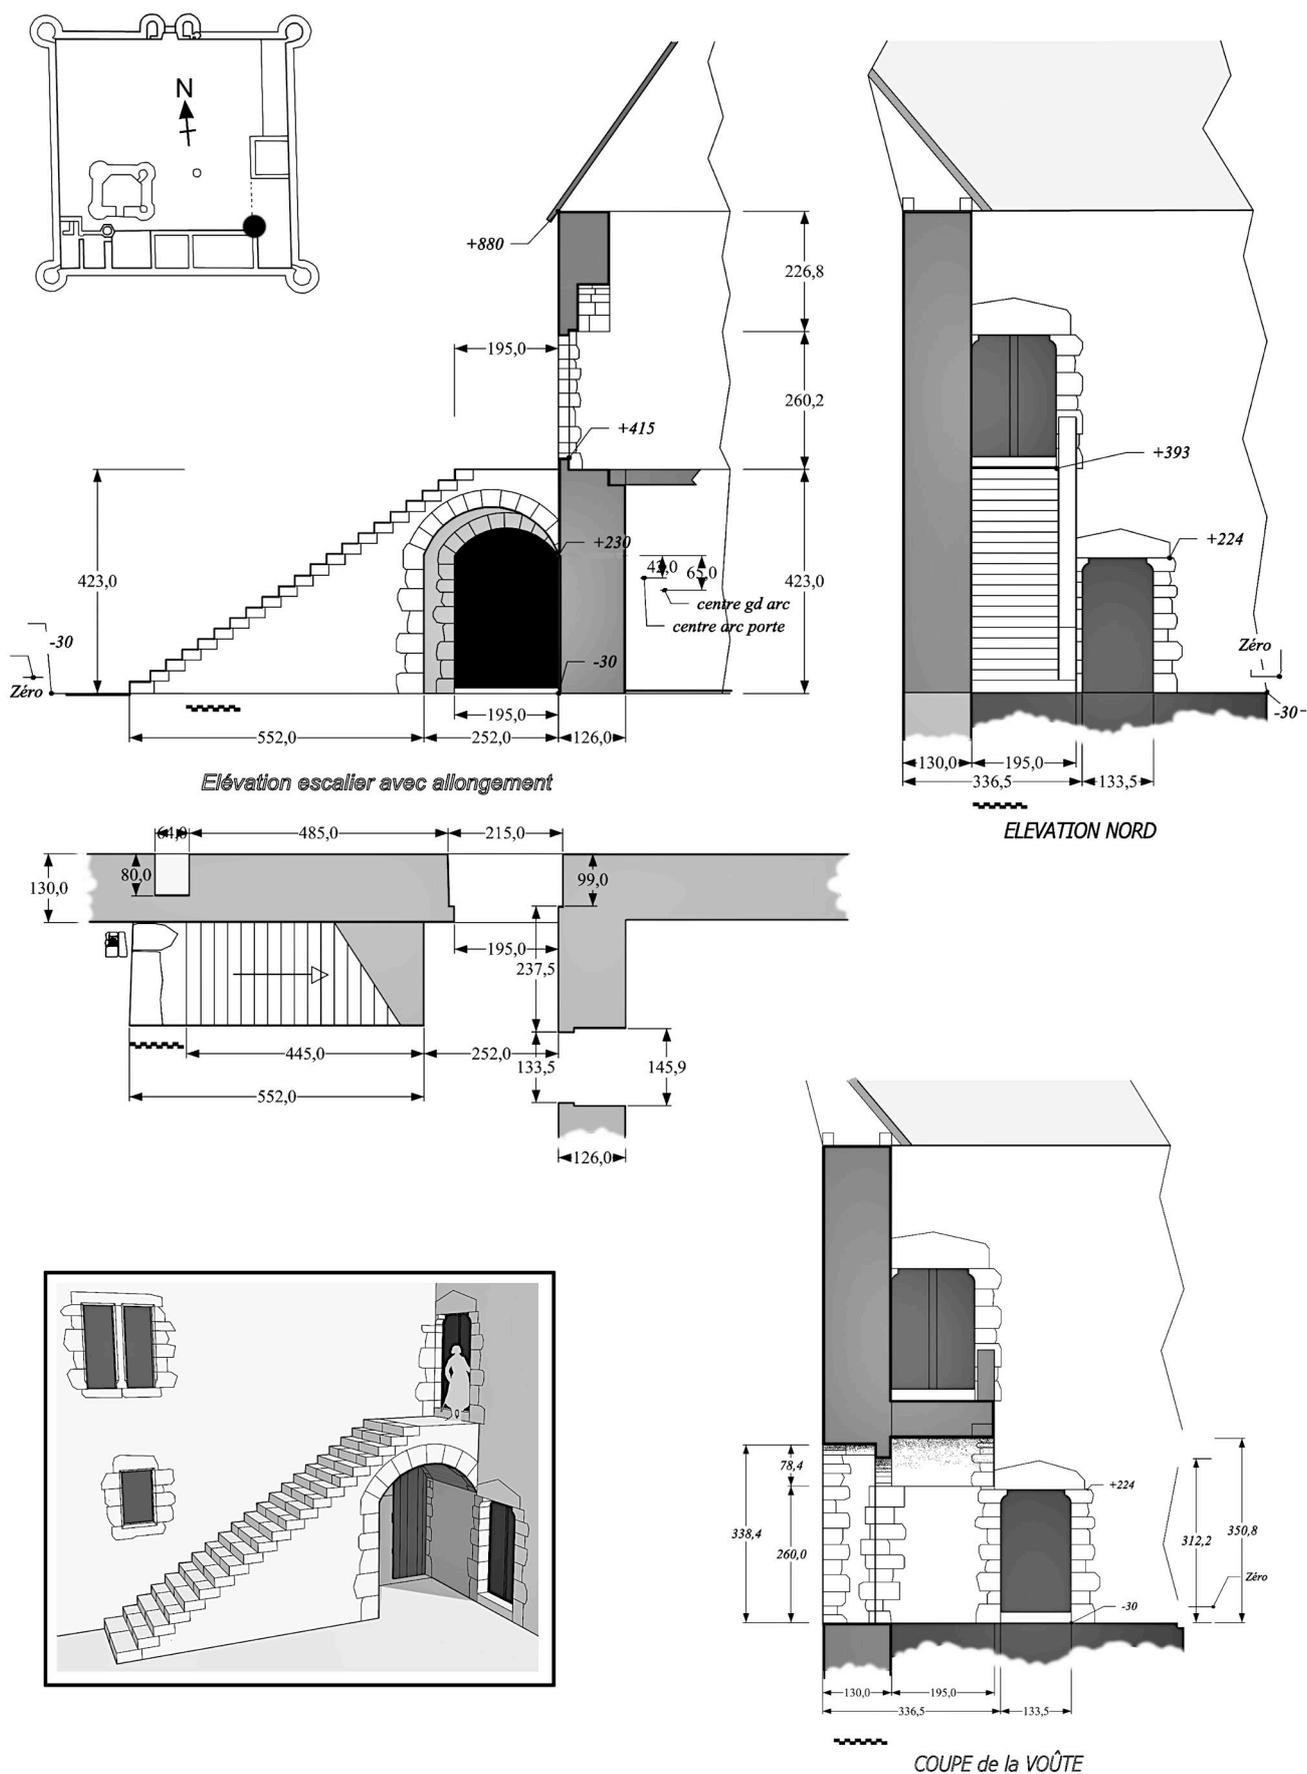
Fig. E 39 - Plans et coupes de l'escalier "grand degré" et des ouvertures associées (baie C101, portes D101 et D201)
 (Modélisation et DAO : Michel Piechaczyk, ADM).

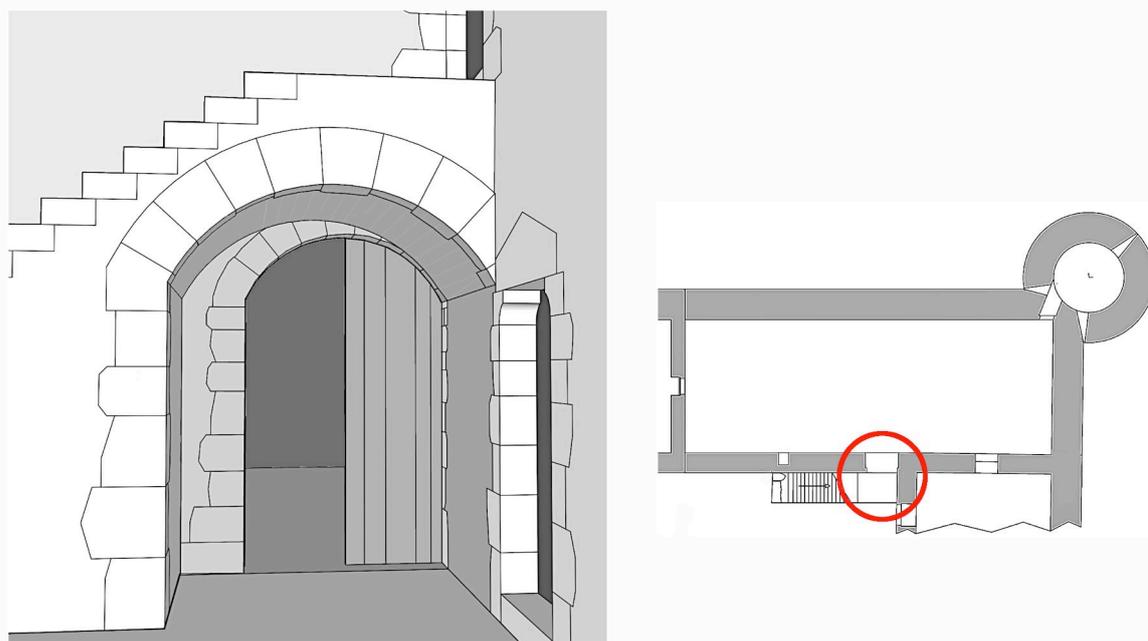
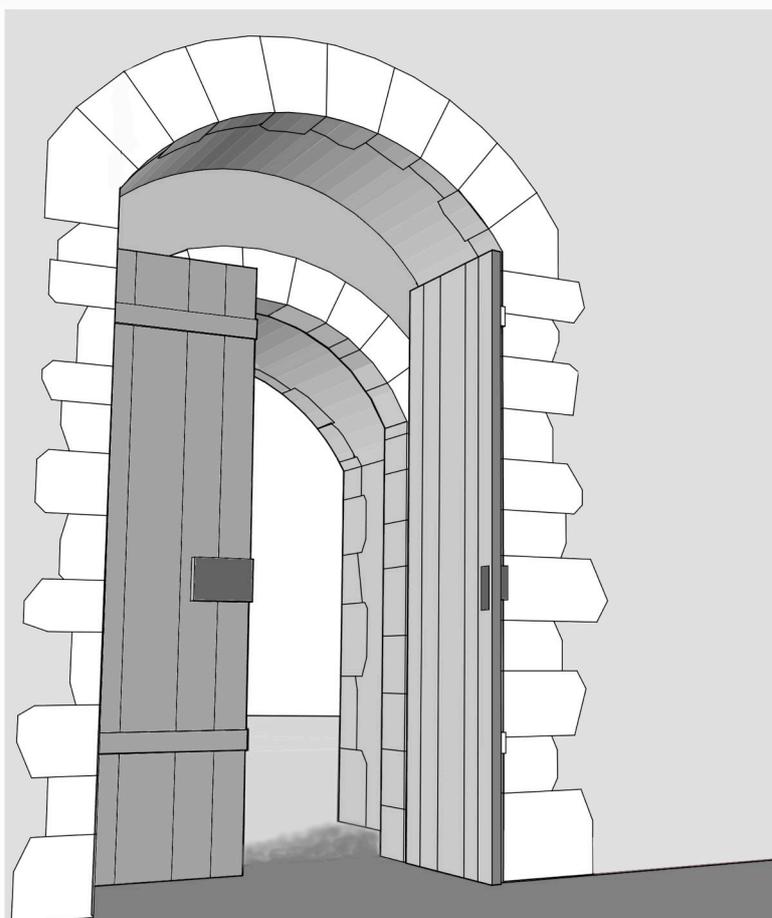
Fig. E 40 - Modélisation de la baie C101 et de son système de fermeture
(Modélisation et DAO : Michel Piechaczyk, ADM).

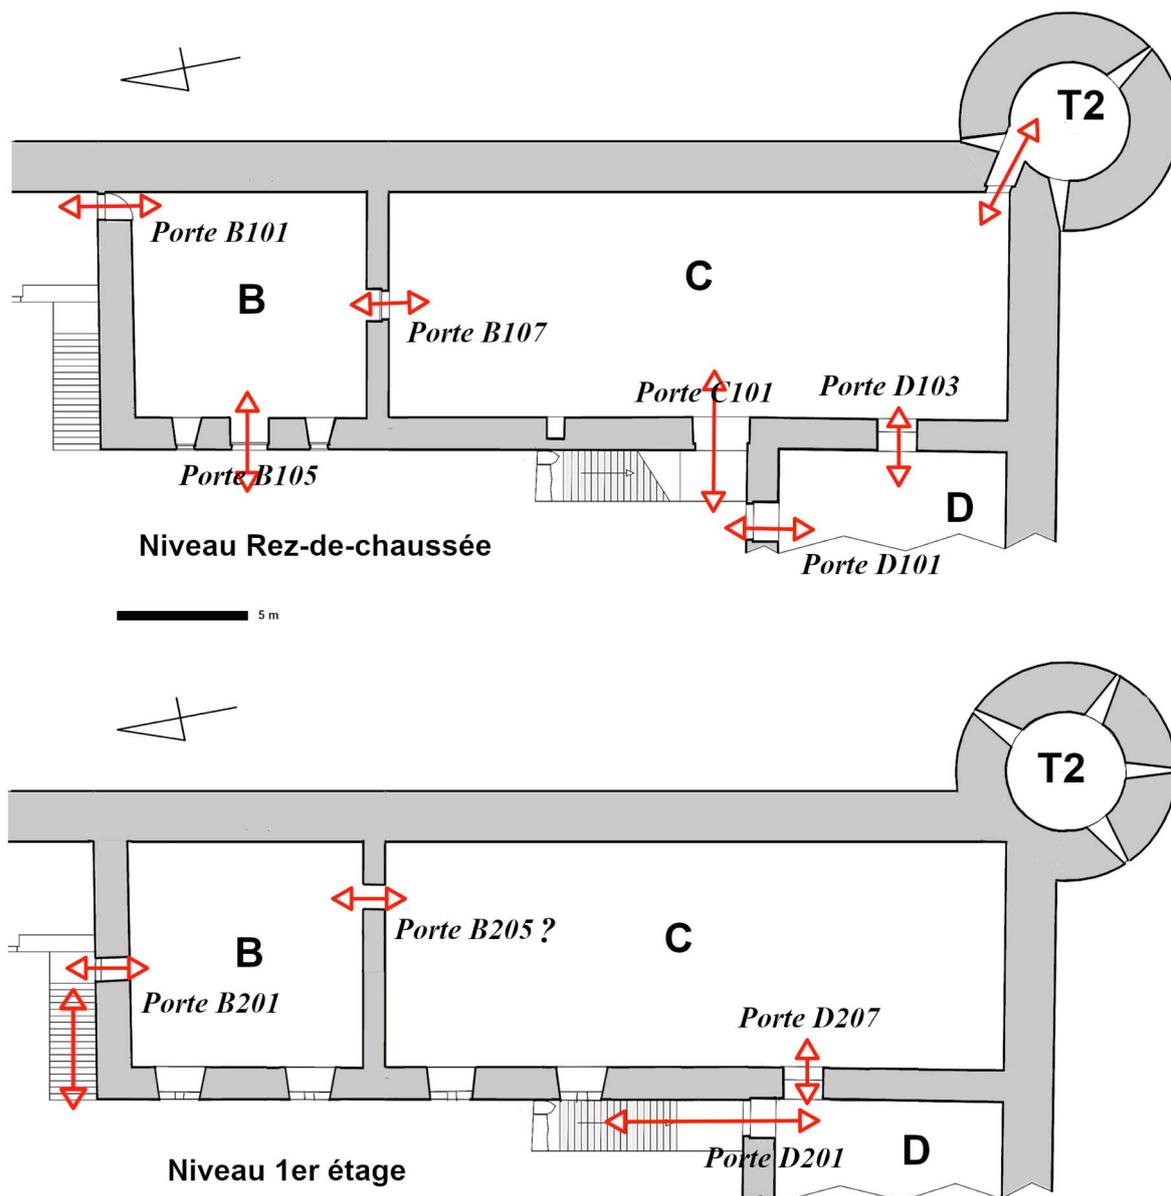
Fig. E 43 - Logiques de circulations verticales et horizontales au sein des bâtiments BC et D au XIII^e siècle (DAO : Michel Piechaczyk, ADM).

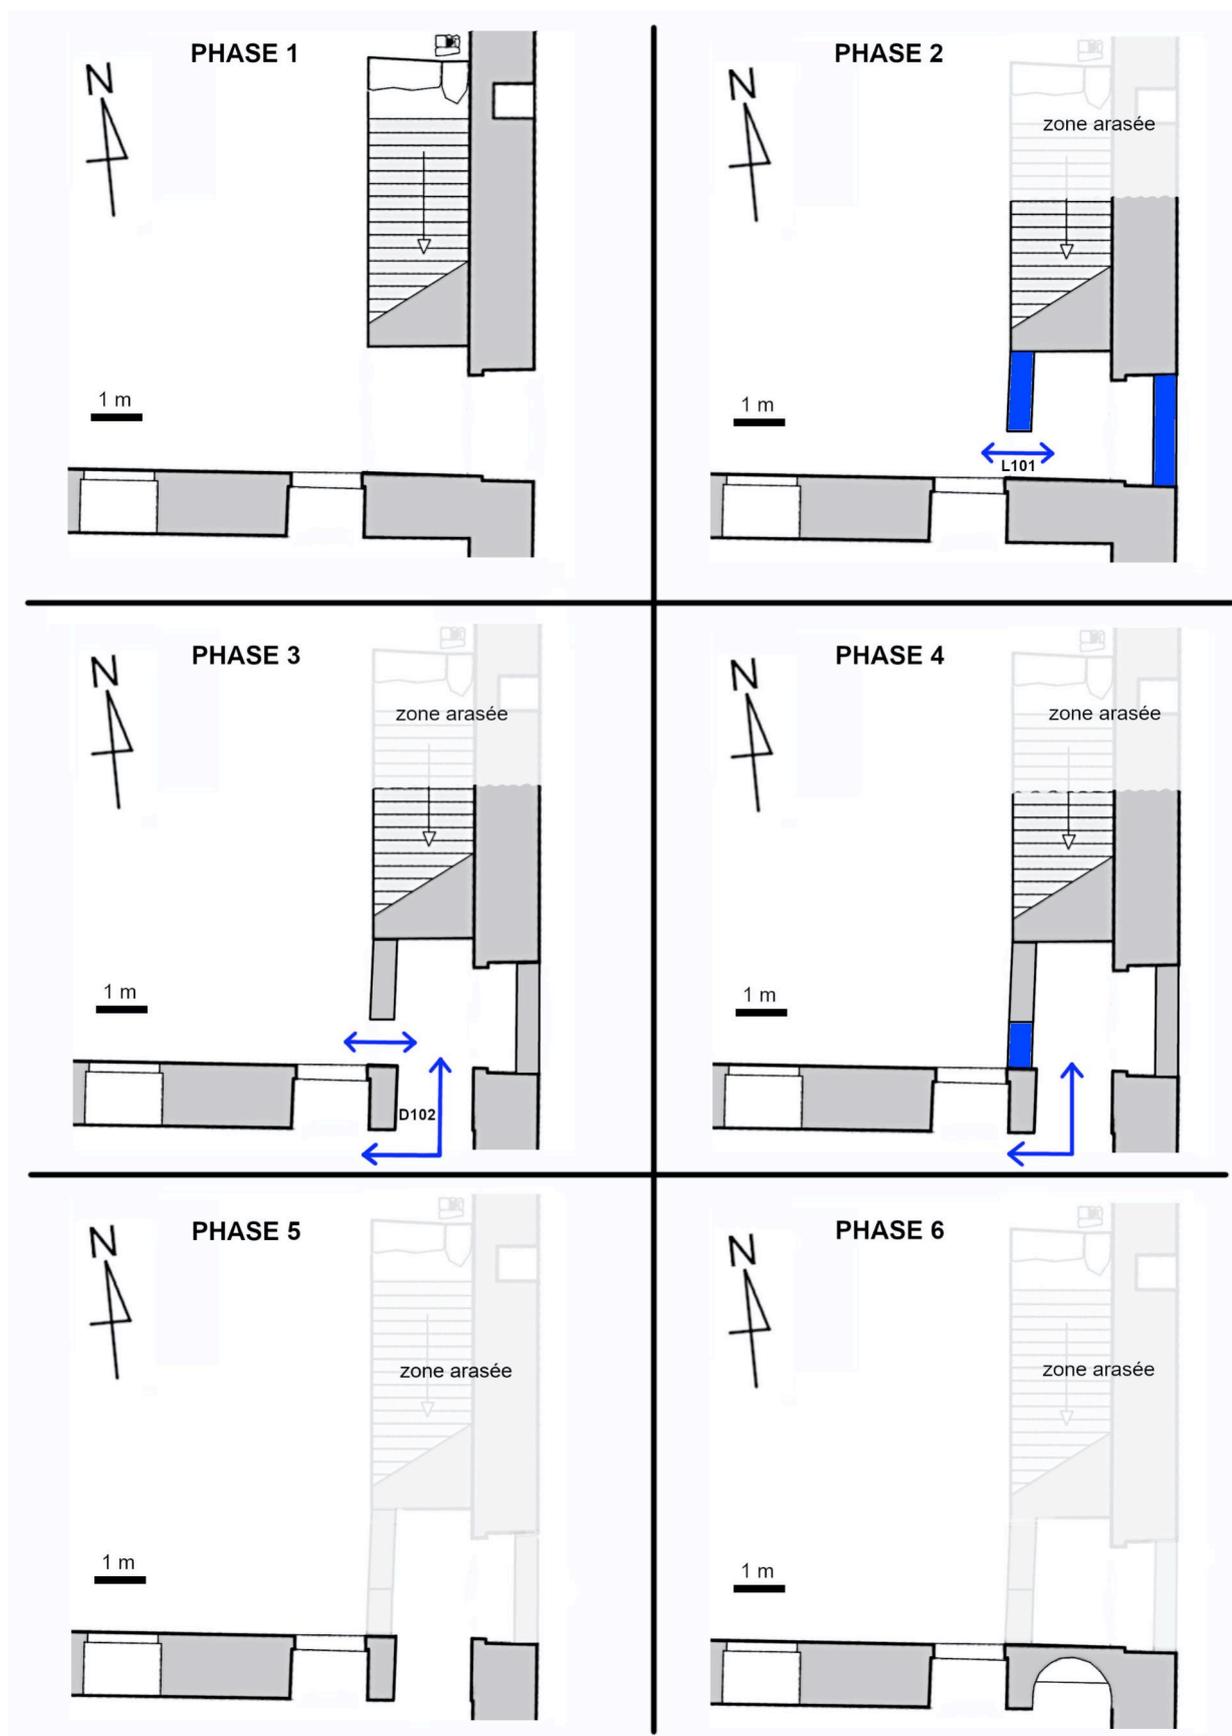
Fig. E 47 - Phases d'aménagement de l'angle sud-est de la cour du château
(DAO : Michel Piechaczyk, Edwige Borel, ADM).

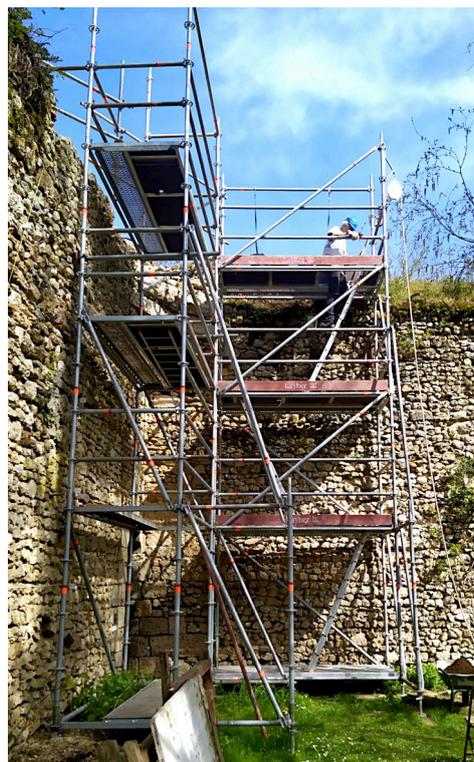
Fig. F 02 - Tour d'échafaudages mise en place pour le dégagement de la courtine
(Photo : Edwige Borel, ADM).

Afin de procéder à la dévégétalisation et à la fouille du sommet de la courtine C5 en toute sécurité, l'équipement d'échafaudages (Société LAYHER) dont s'est munie l'association en 2020 a été réutilisé et adapté à la zone étudiée. À la manière de ce qui avait été mis en place en 2021 pour atteindre le sommet de la courtine C4, la structure a été construite sous la forme d'une tour de quatre étages, dont la stabilité a pu être renforcée par des contreforts (**figure F02**). Aucun point d'appui n'a été percé dans la maçonnerie de la courtine.

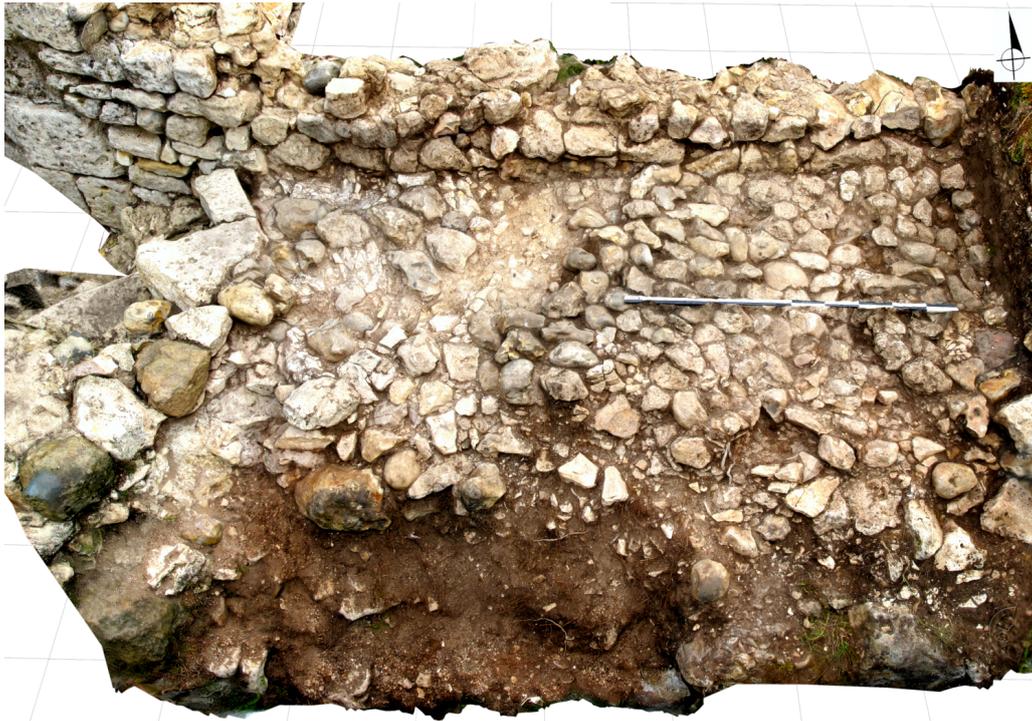
Fig. E 03 - Photographie des structures mises au jour sur la courtine C5
(Photogrammétrie : Michel Piechaczyk, ADM).

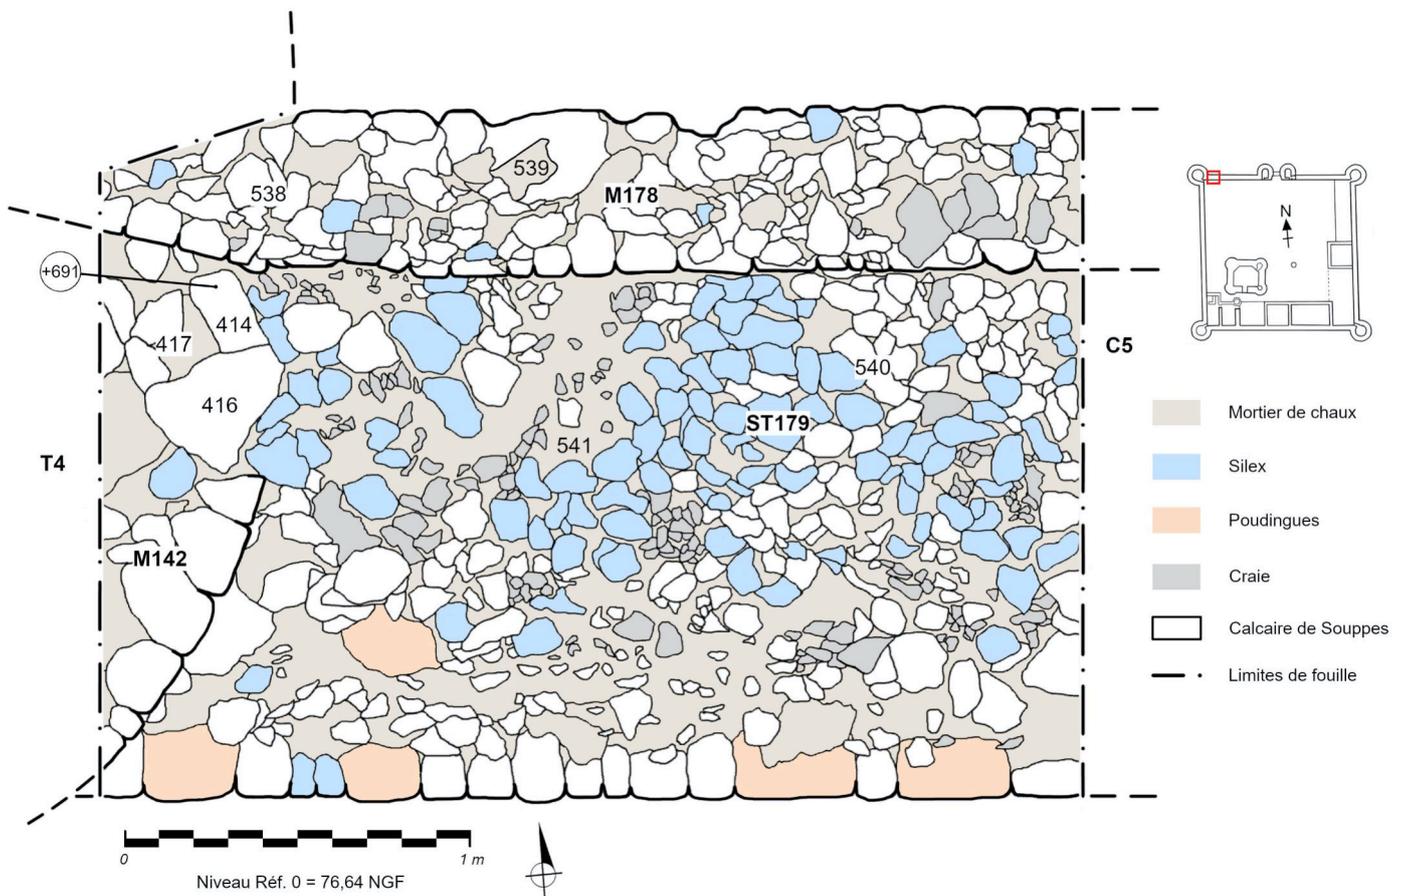
Fig. E 04 - Relevé des structures mises au jour sur la courtine C5 (DAO : Edwige Borel, ADM).

Le mur parapet M178, quant à lui, n'est conservé que sur une trentaine de centimètres de hauteur au maximum. Sa largeur est de 0,47 m. Sur environ 0,45 m à partir de sa jonction avec la tour T4, il suit une légère diagonale nord-ouest/sud-est puis se poursuit de manière rectiligne vers l'est. Aucune rupture structurelle ne semble exister entre la maçonnerie de la tour T4 et celle du parapet : les deux paraissent donc avoir été construites dans le même temps.
