FOUILLE DU LOGIS SEIGNEURIAL - BÂTIMENT C

Edwige BOREL, Michel PIECHACZYK

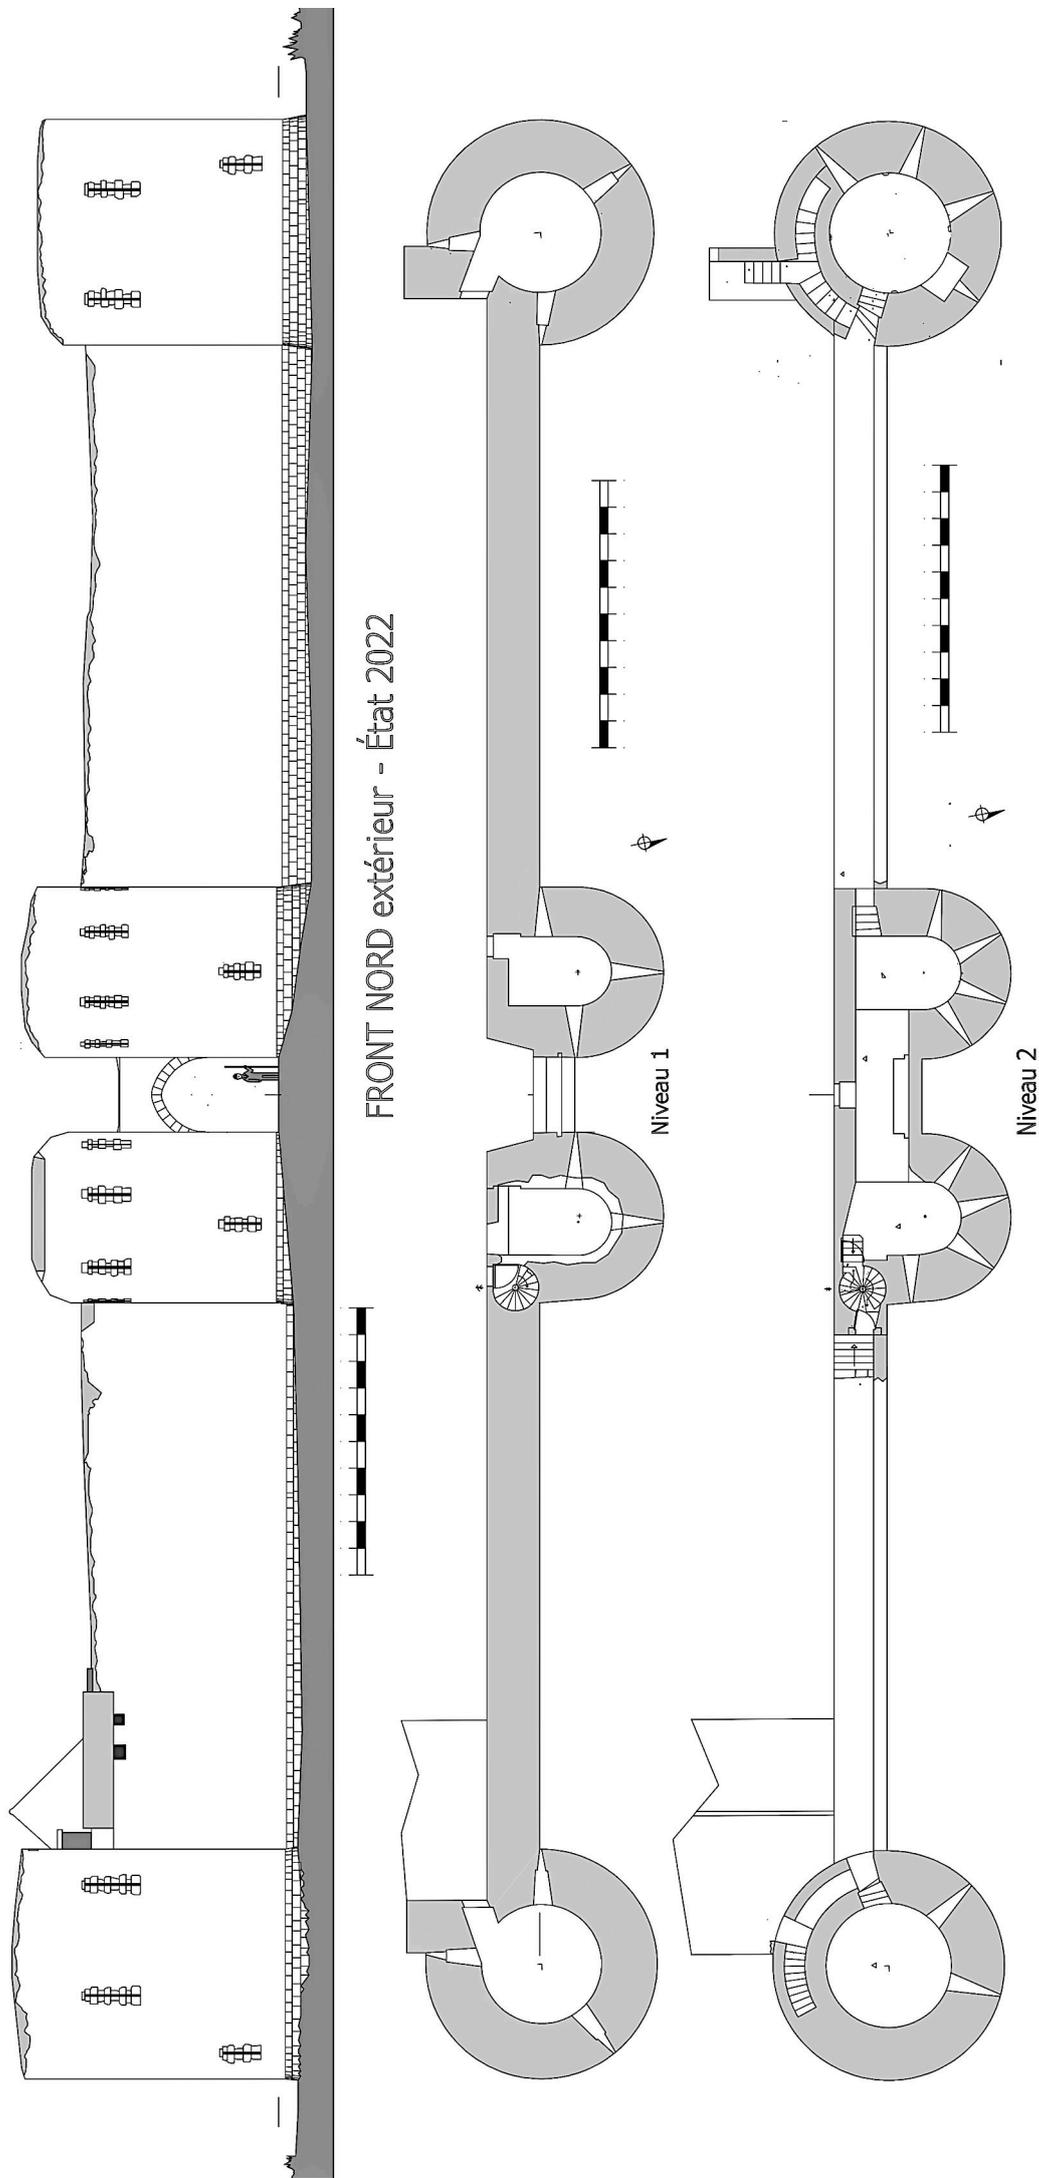
Fig. G01 - Front nord extérieur du château de Mez-le-Maréchal, État 2022 (DAO : Michel Piechaczyk, ADM).

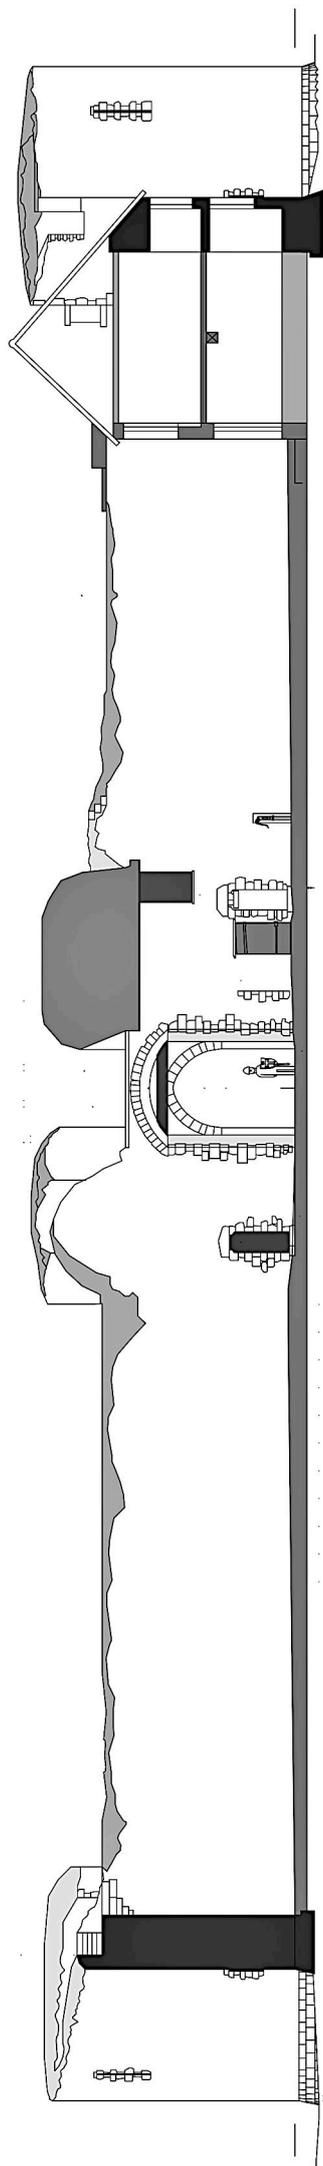
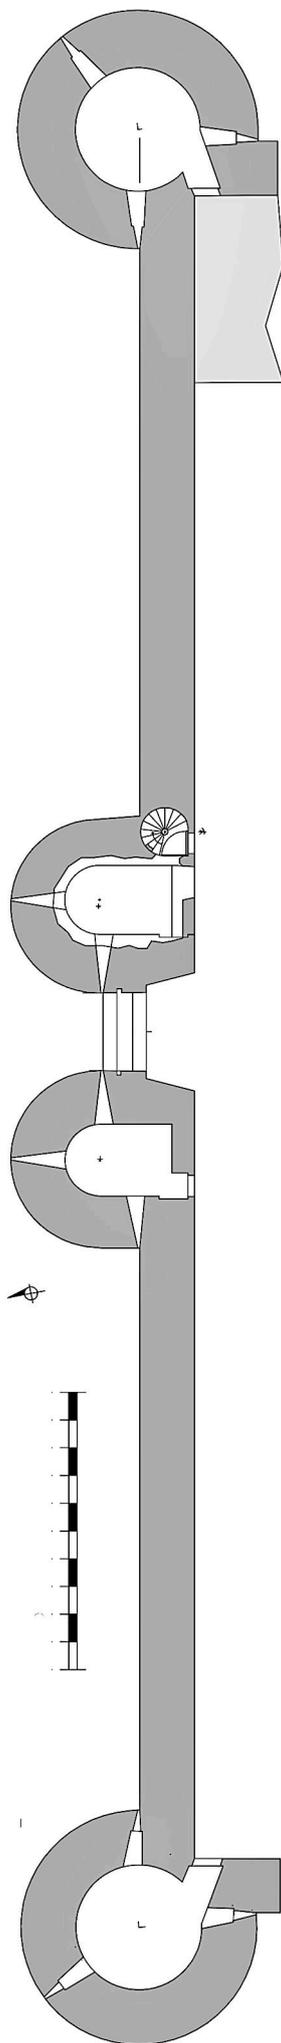
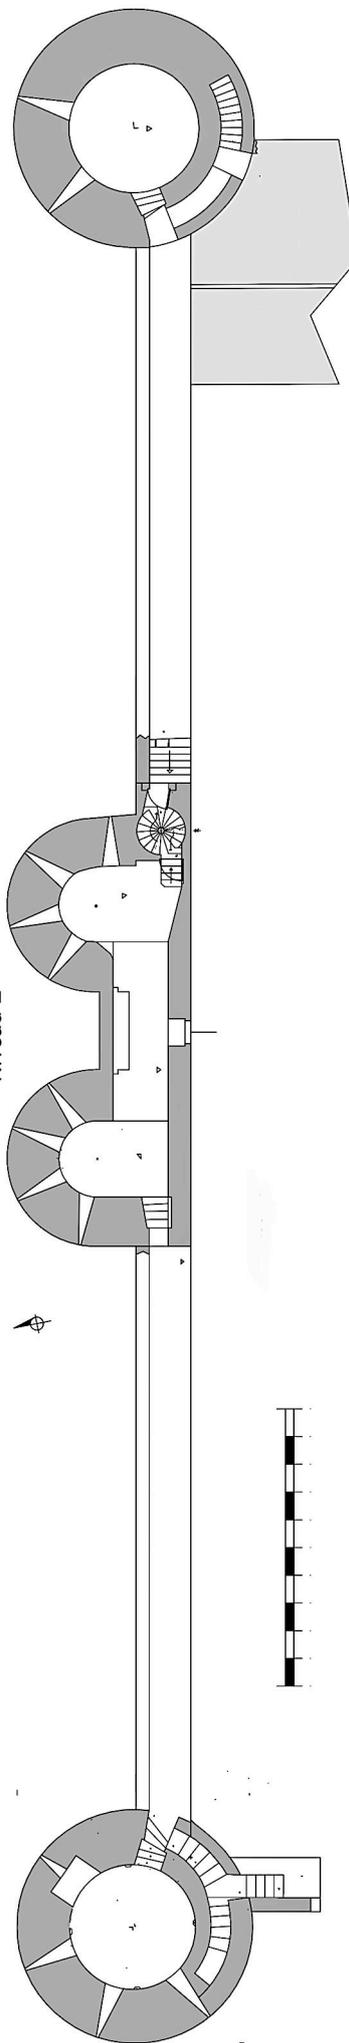
FRONT NORD intérieur - État 2022

Fig. G02 - Front nord intérieur du château de Mez-le-Maréchal, état 2022 (DAO : Michel Piechaczyk, ADM).

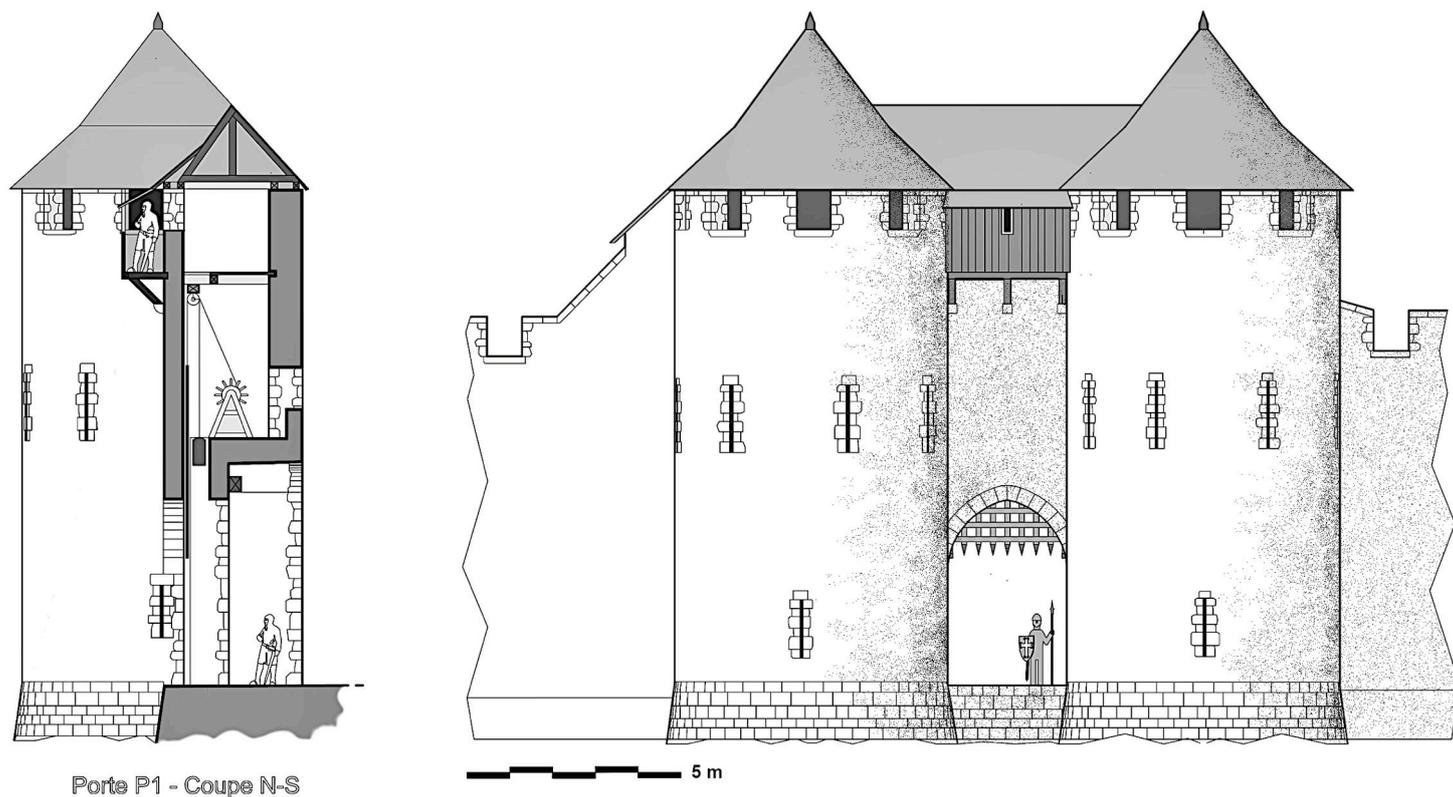
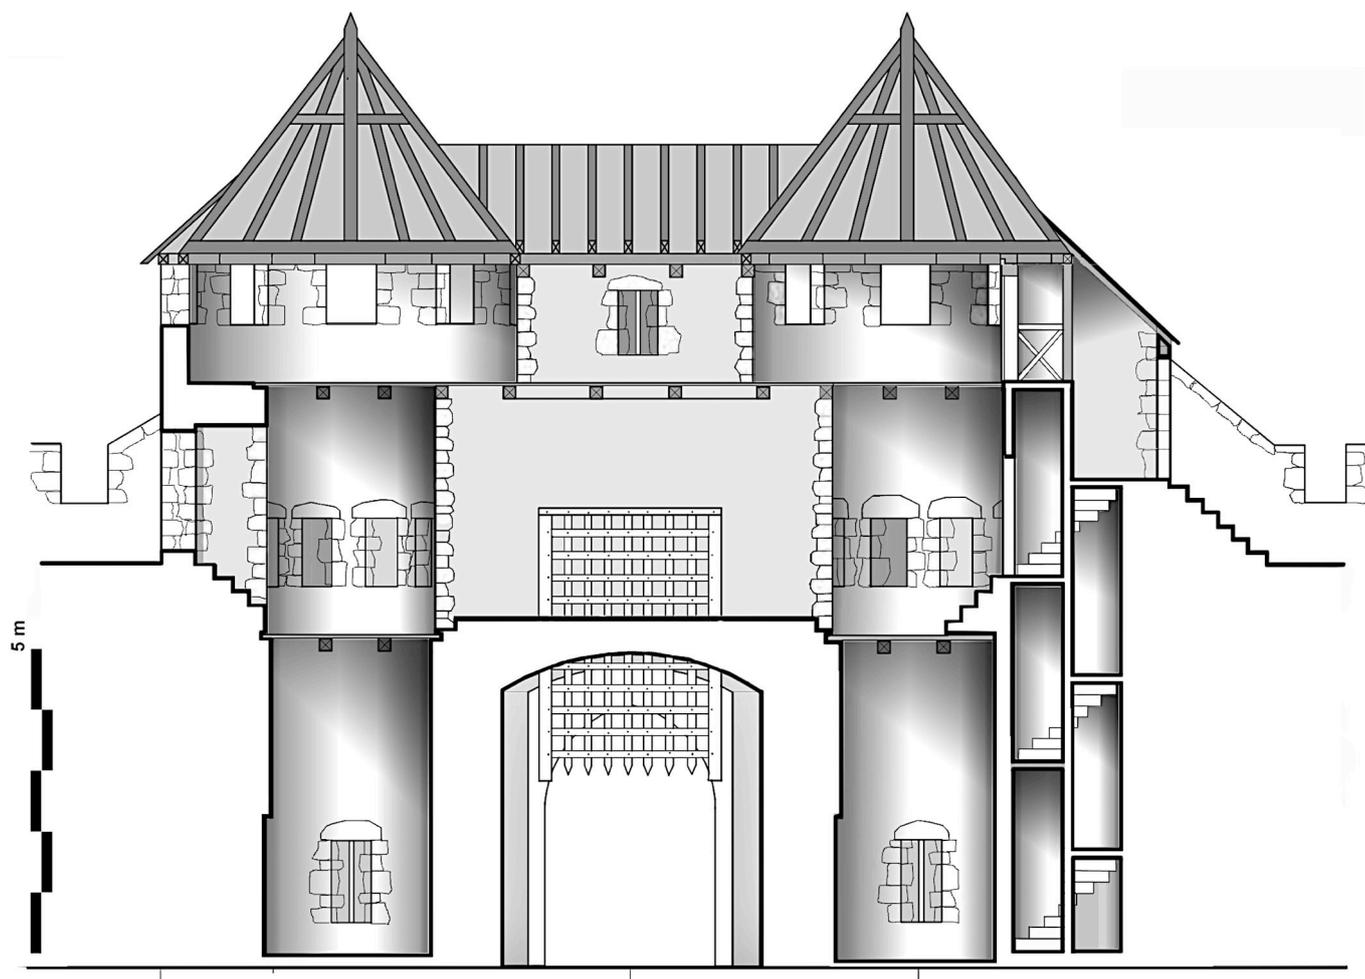
Fig. G03 et G04 - La porterie, restitution et coupe frontale des trois niveaux (DAO : Michel Piechaczyk, ADM).

Cet escalier débouchait sur deux grands espaces, celui de la chambre de herse au niveau 2 et celui de la chambre haute au niveau 3. La **figure G03** résume le rapport de ces dispositions par une coupe frontale synthétique. Cet escalier, en outre, servait en même temps d'accès aux chemins de ronde des courtines, accès direct par la vis pour la courtine orientale (C1), mais pas pour la courtine de l'ouest (C5), puisqu'il fallait, au niveau 2 de la vis, passer par la chambre de la herse, puis par le niveau 2 de la tour T5 avant d'atteindre le chemin de ronde.

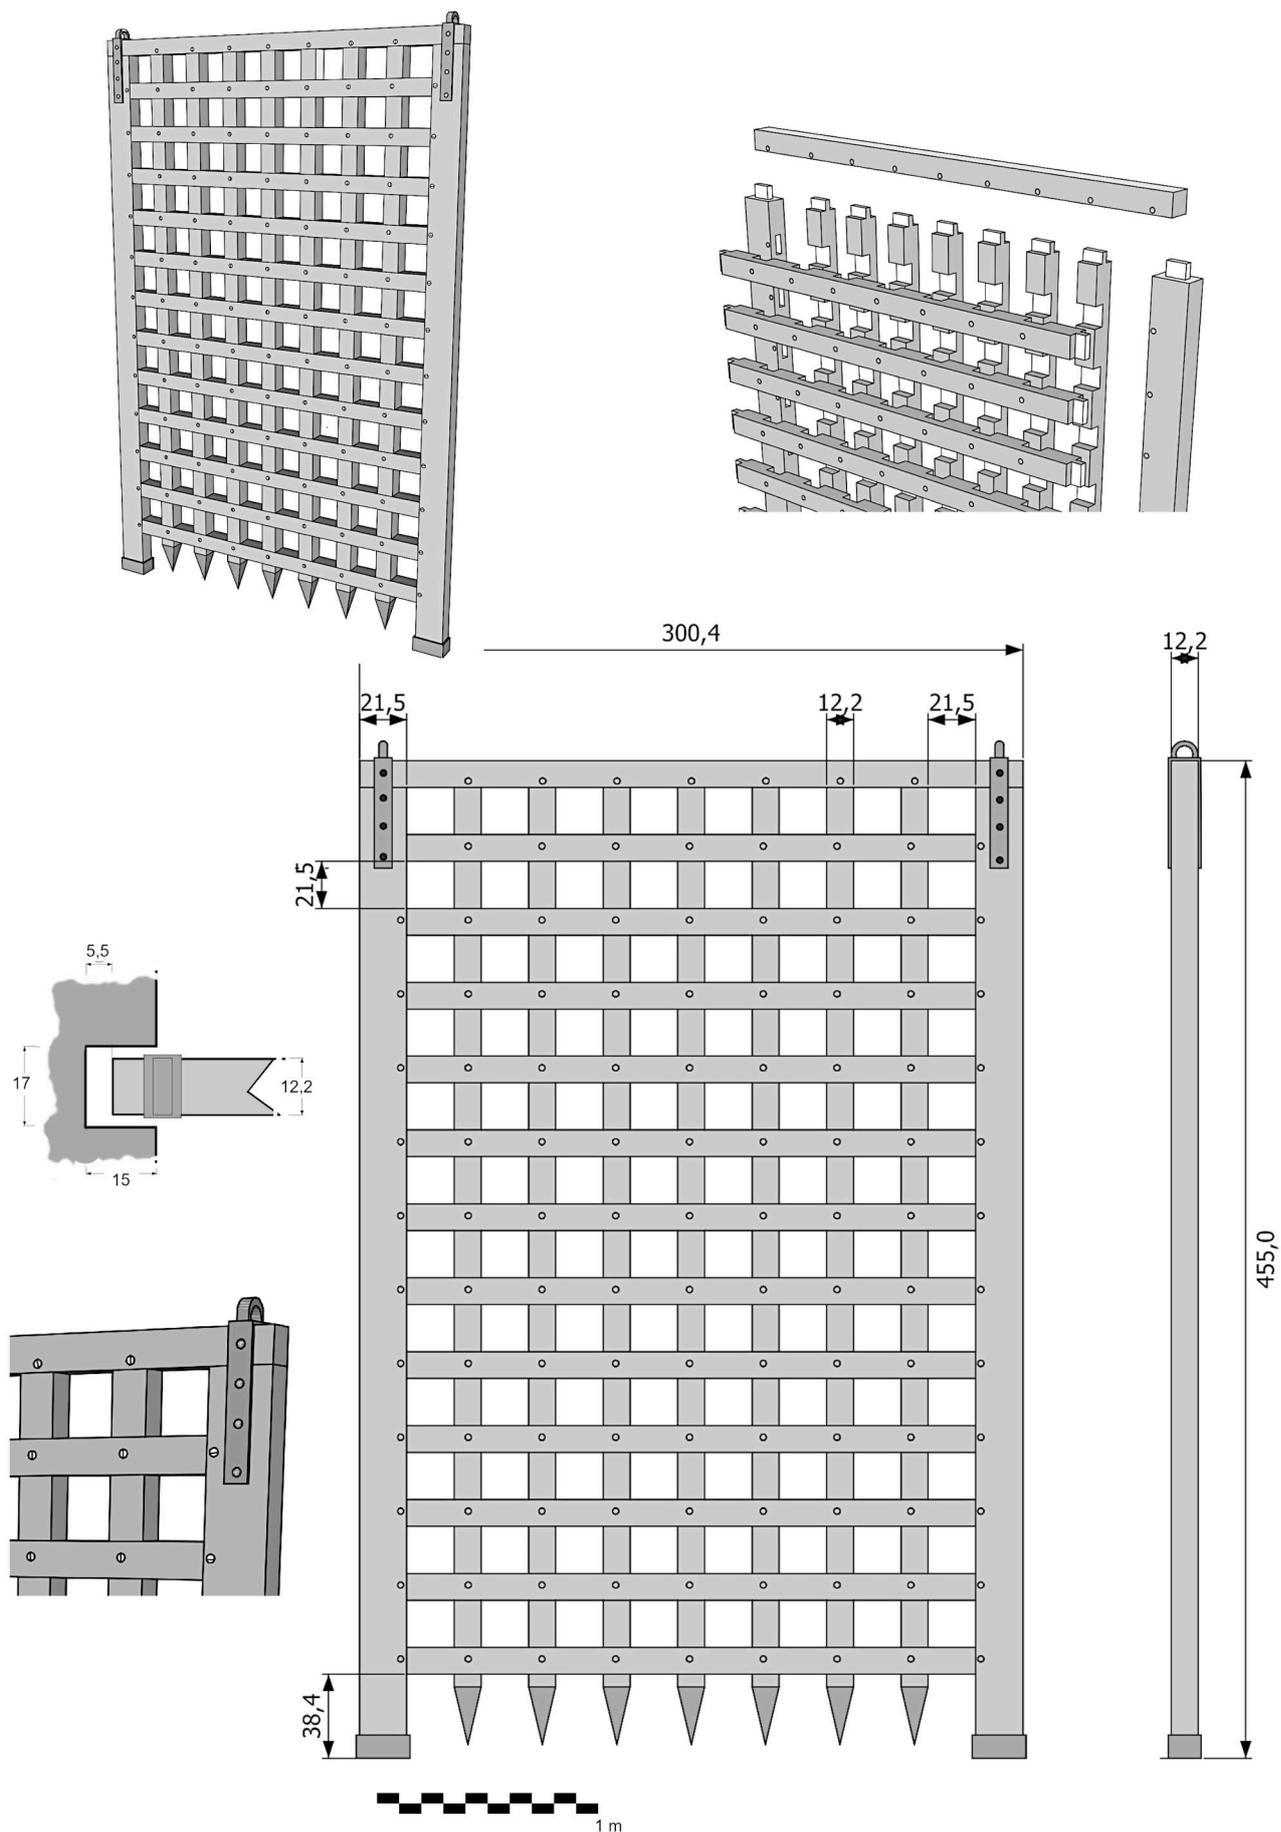
Fig. G05 - Proposition de restitution de la herse du Mez (DAO : Michel Piechaczyk).

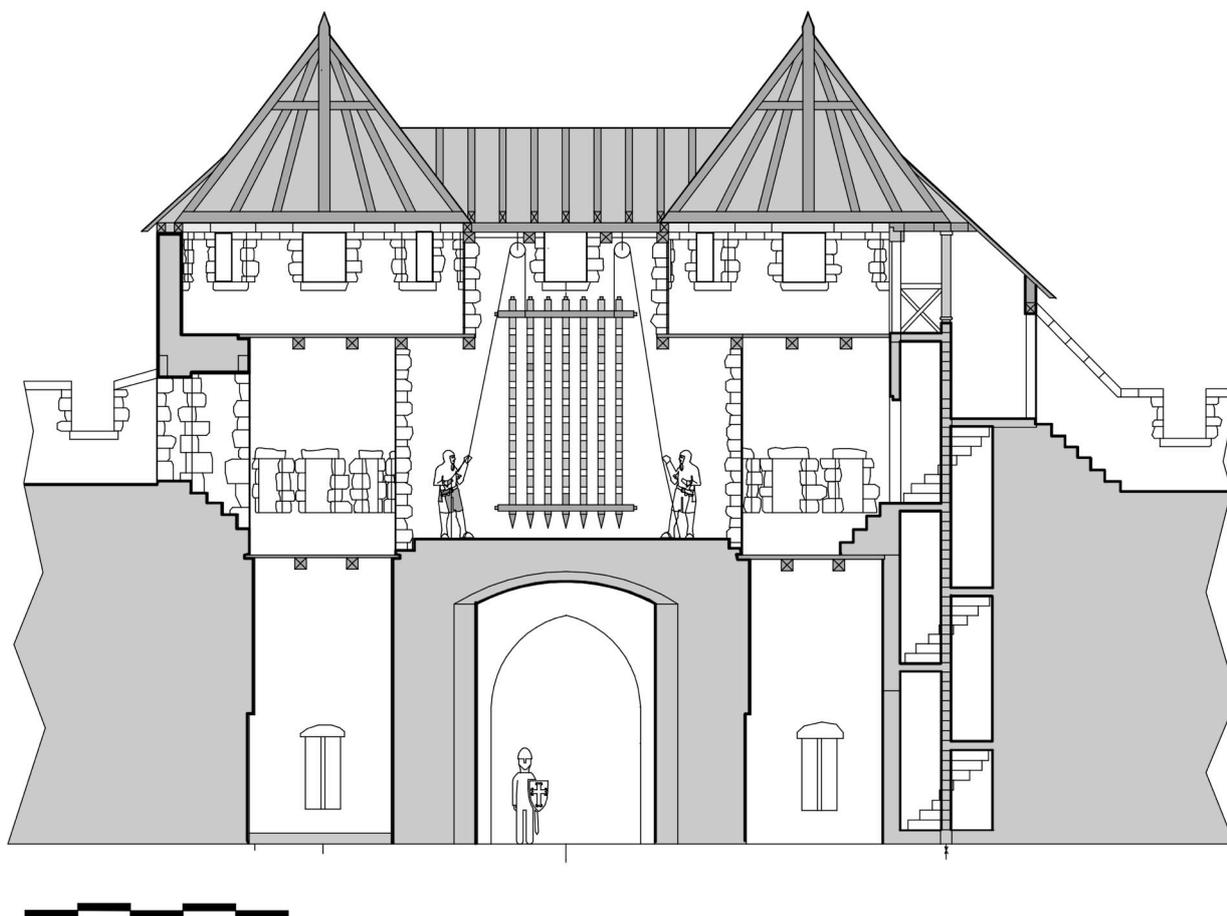
Fig. G06 - Hypothèse de méthode d'installation de la herse après remontage sur place (DAO : Michel Piechaczyk, ADM).

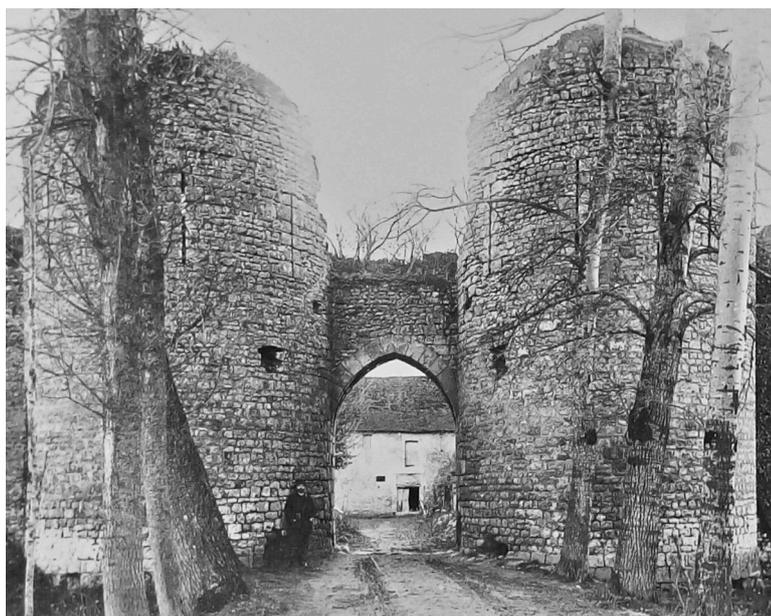
Fig. G07 - Les empochements symétriques dans le parement des tours portes vers 1880 (Arch. nat. : Cab. Estampes_EN1_41).

Les deux parements nord des tours T5 et T6 présentait, avant les restaurations du début du XX^e siècle, six empochements notables, symétriques deux à deux. Ceux-ci sont visibles sur les photos des années 1880 (Arch. nat. : Cab. Estampes EN1-41) (figure G07).

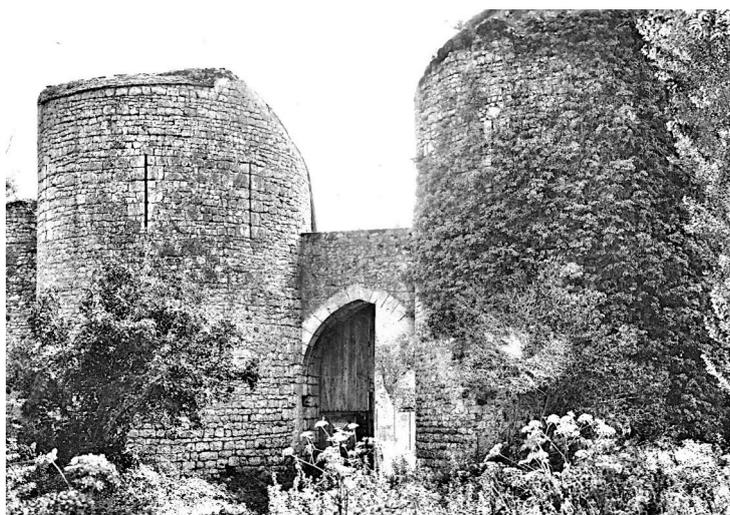
Fig. G09 - Porte en restauration avec rebouchage des trous des parements des tours (Archives privées du Mez).

Ils sont rebouchés avant l'importante restauration de l'arrière-voussure de la porte et la réfection des vantaux du portail (Archives privées du Mez) (figure G09).

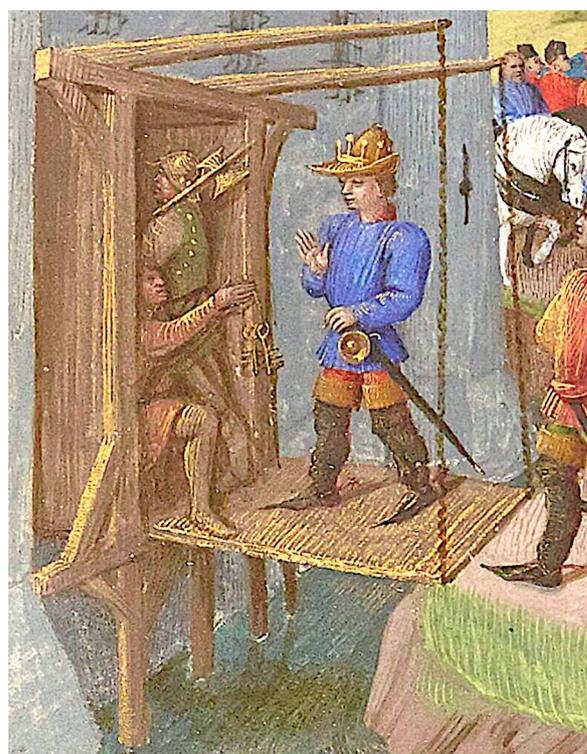
Fig. G12 - *Les Grandes Chroniques de France* (Bnf, ms Fr, 6465, folio 165v.).

La miniature représentant la porte de Laon au XV^e siècle dans *Les Grandes Chroniques de France* (Bnf, ms Fr, 6465, folio 165v.) (**figure G12**) détaille le travail de charpenterie du cadre-châssis, support du mécanisme à bascule. La peinture illustre les renforts aux quatre angles du cadre, avec des jambes de force et des liens. Ils sont présents ainsi sous le tablier fixe. Les assemblages sont à tenon-mortaise. La traverse haute est un élément essentiel pour, d'une part, la rigidité transversale et, d'autre part, comme support de l'axe de pivotement qui lui est parallèle.

Les flèches du pont-levis passent au-dessus de la traverse haute sur toutes les miniatures.

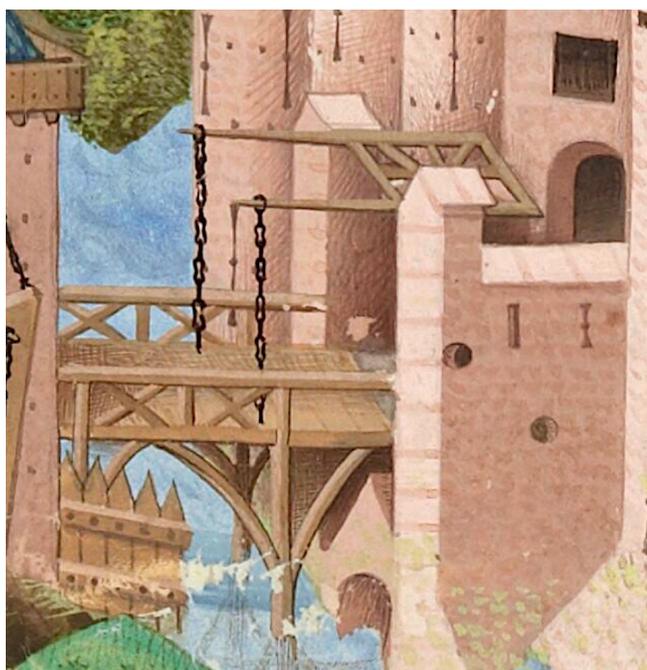
Fig. G13 -Château de Derval, *La Compilation des Chroniques et histoires des Bretons 1480-1482* (Paris, Bnf, ms Fr. 8266, folio 281r.).

La Compilation des Chroniques et histoires des Bretons 1480-1482 (Paris, Bnf, ms Fr. 8266, folio 281r.) (**figure G13**) offre une belle image très détaillée du château de Derval (Loire-Atlantique) en 1373. Le pont-levis avancé (sur support latéral maçonné) présente une structure de contrepoids, avec une croix de Saint André, plus en rapport avec la masse du tablier mobile.

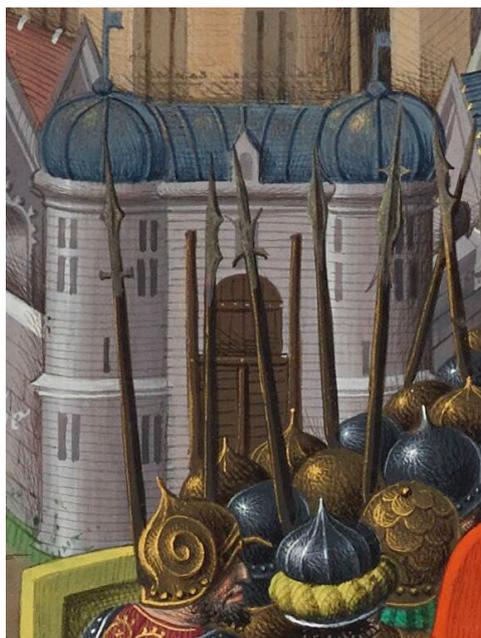
Fig. G16 - Tablier de pont-levis du XVe siècle, Bnf, Ms Fr. 50, folio 72r.

Le tablier relevé d'une miniature du XV^e siècle (Bnf, Ms Fr. 50) représente, au folio 72r, un cadre-châssis avec un longeron central pour un platelage transversal (**figure G16**).

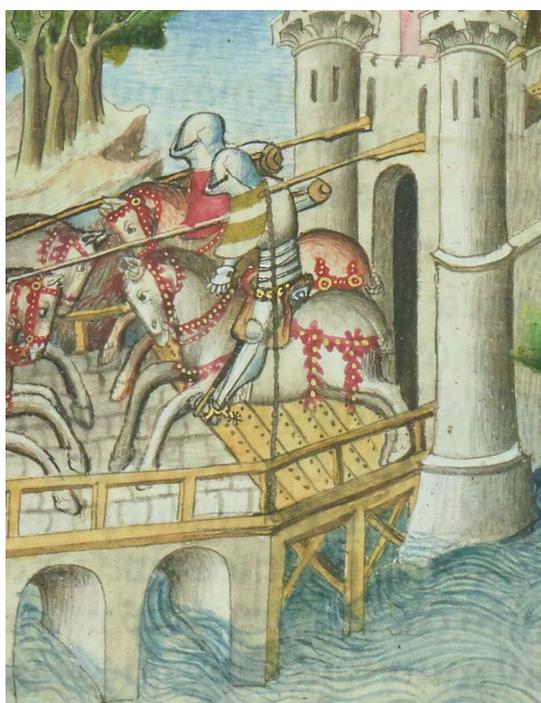
Fig. G19 - Flèches renforcées, manuscrit de *Luce de Gat, Tristan de Léonois* (Bnf, ms Fr. 100, folio 242r).

Le manuscrit de *Luce de Gat, Tristan de Léonois* (Bnf, ms Fr. 100, folio 242r) représente des flèches renforcées par une pièce de bois sous-jacente devant porter l'axe de la bascule (**figure G19**). Cette zone est en effet particulièrement sollicitée entre le poids du tablier mobile et le contrepoids.

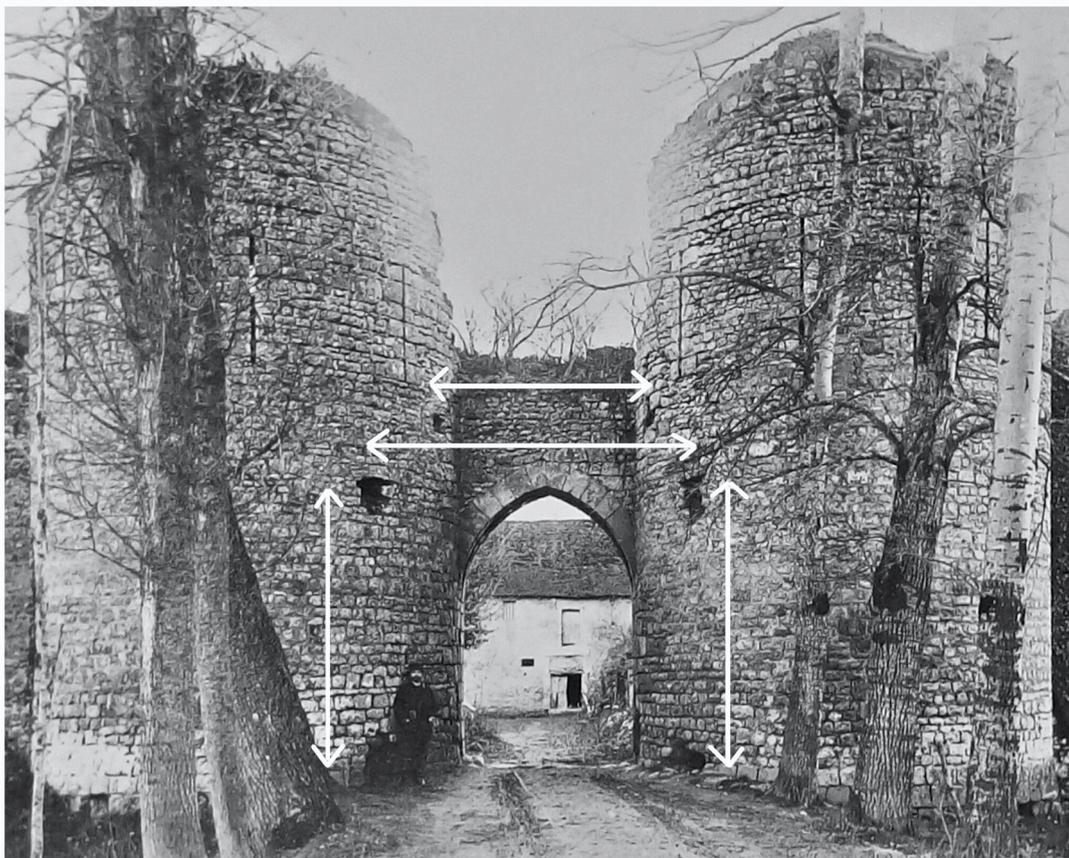
Fig. G20 - Repérage et mesures dans l'espace des négatifs des parement des tours de la porterie

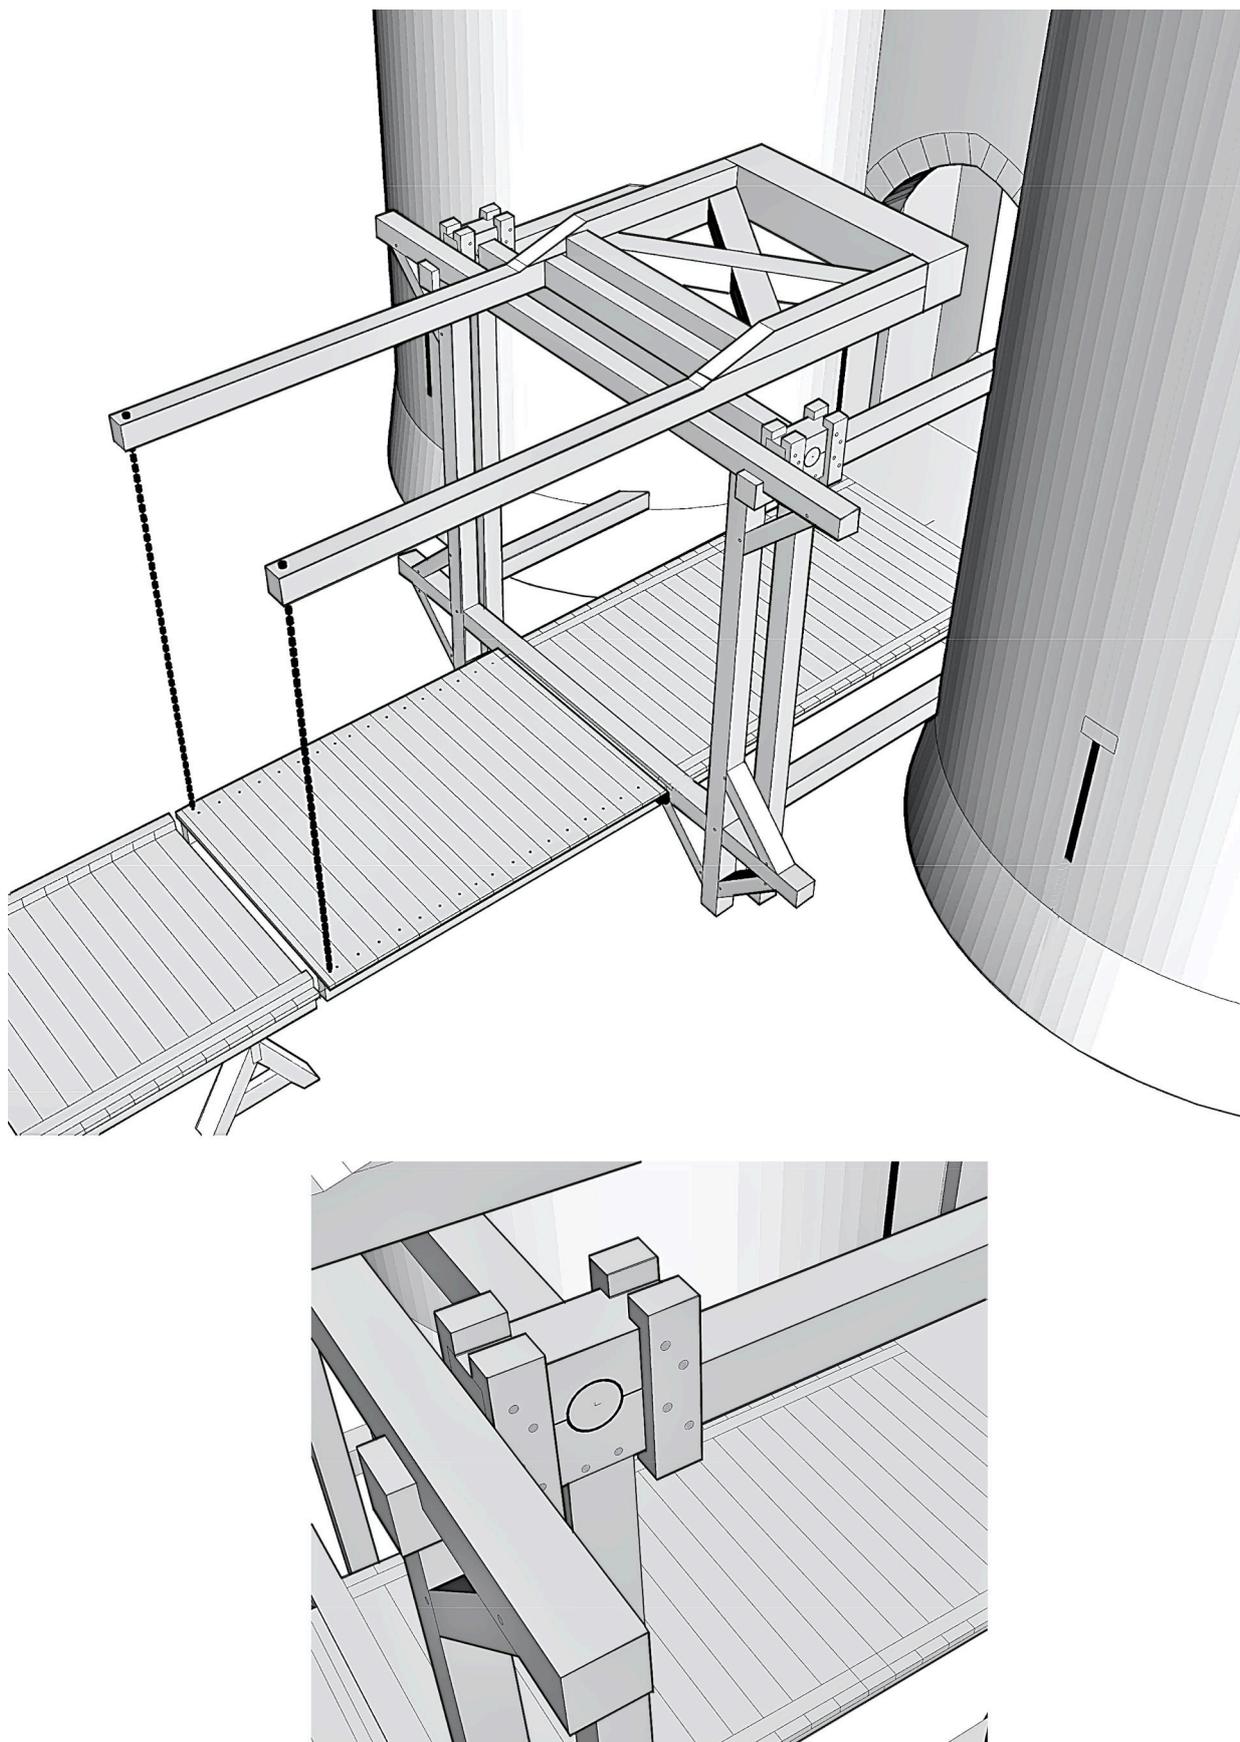
Fig. G22 - 1^{ère} hypothèse de restitution d'un pont-levis avancé arrimé aux tours et détail de la crapaudine haute horizontale (Modélisation : Michel Piechaczyk, ADM).

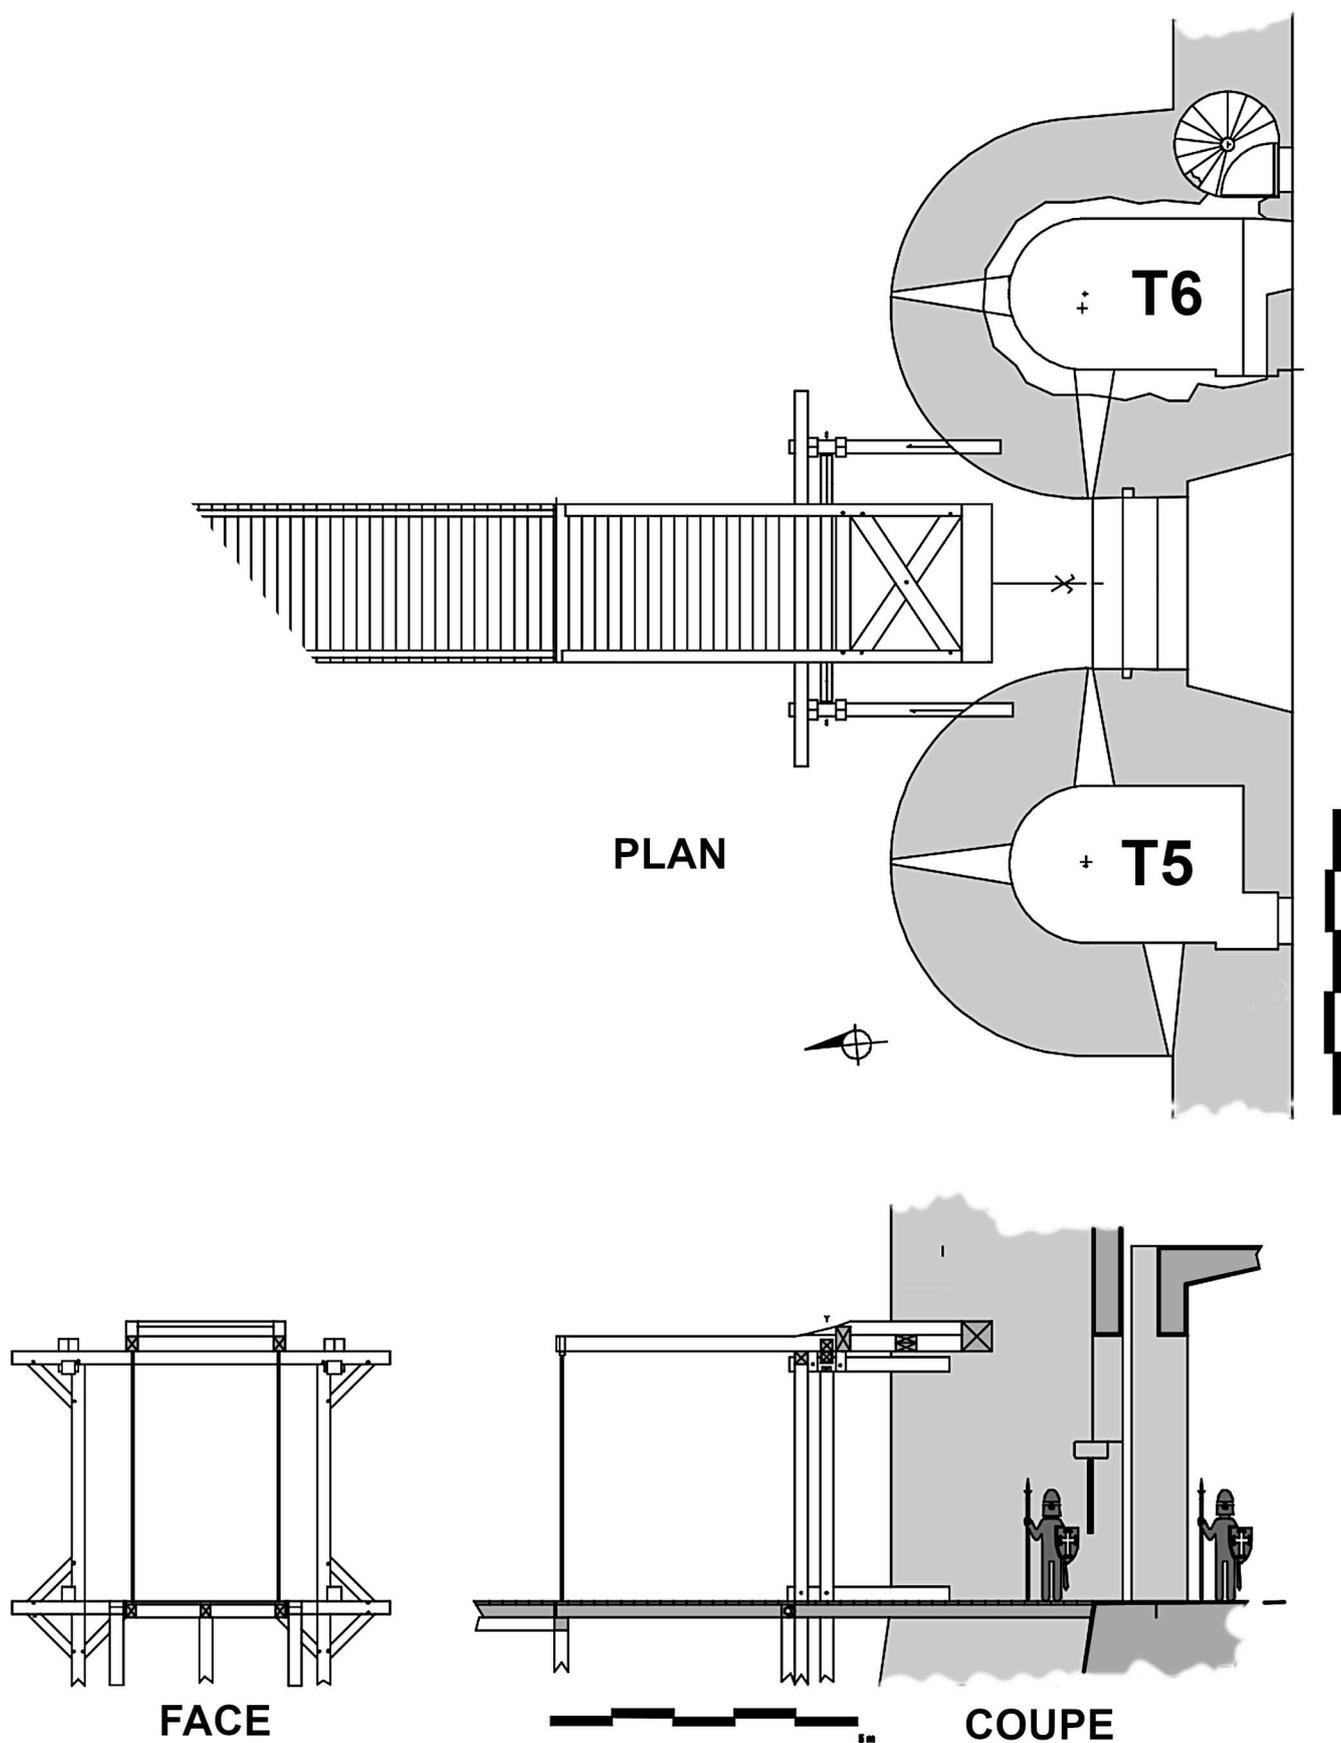
Fig. G23 - Hypothèse de pont-levis avancé arrimé aux deux tours, plan, coupe (DAO : Michel Piechaczyk, ADM).

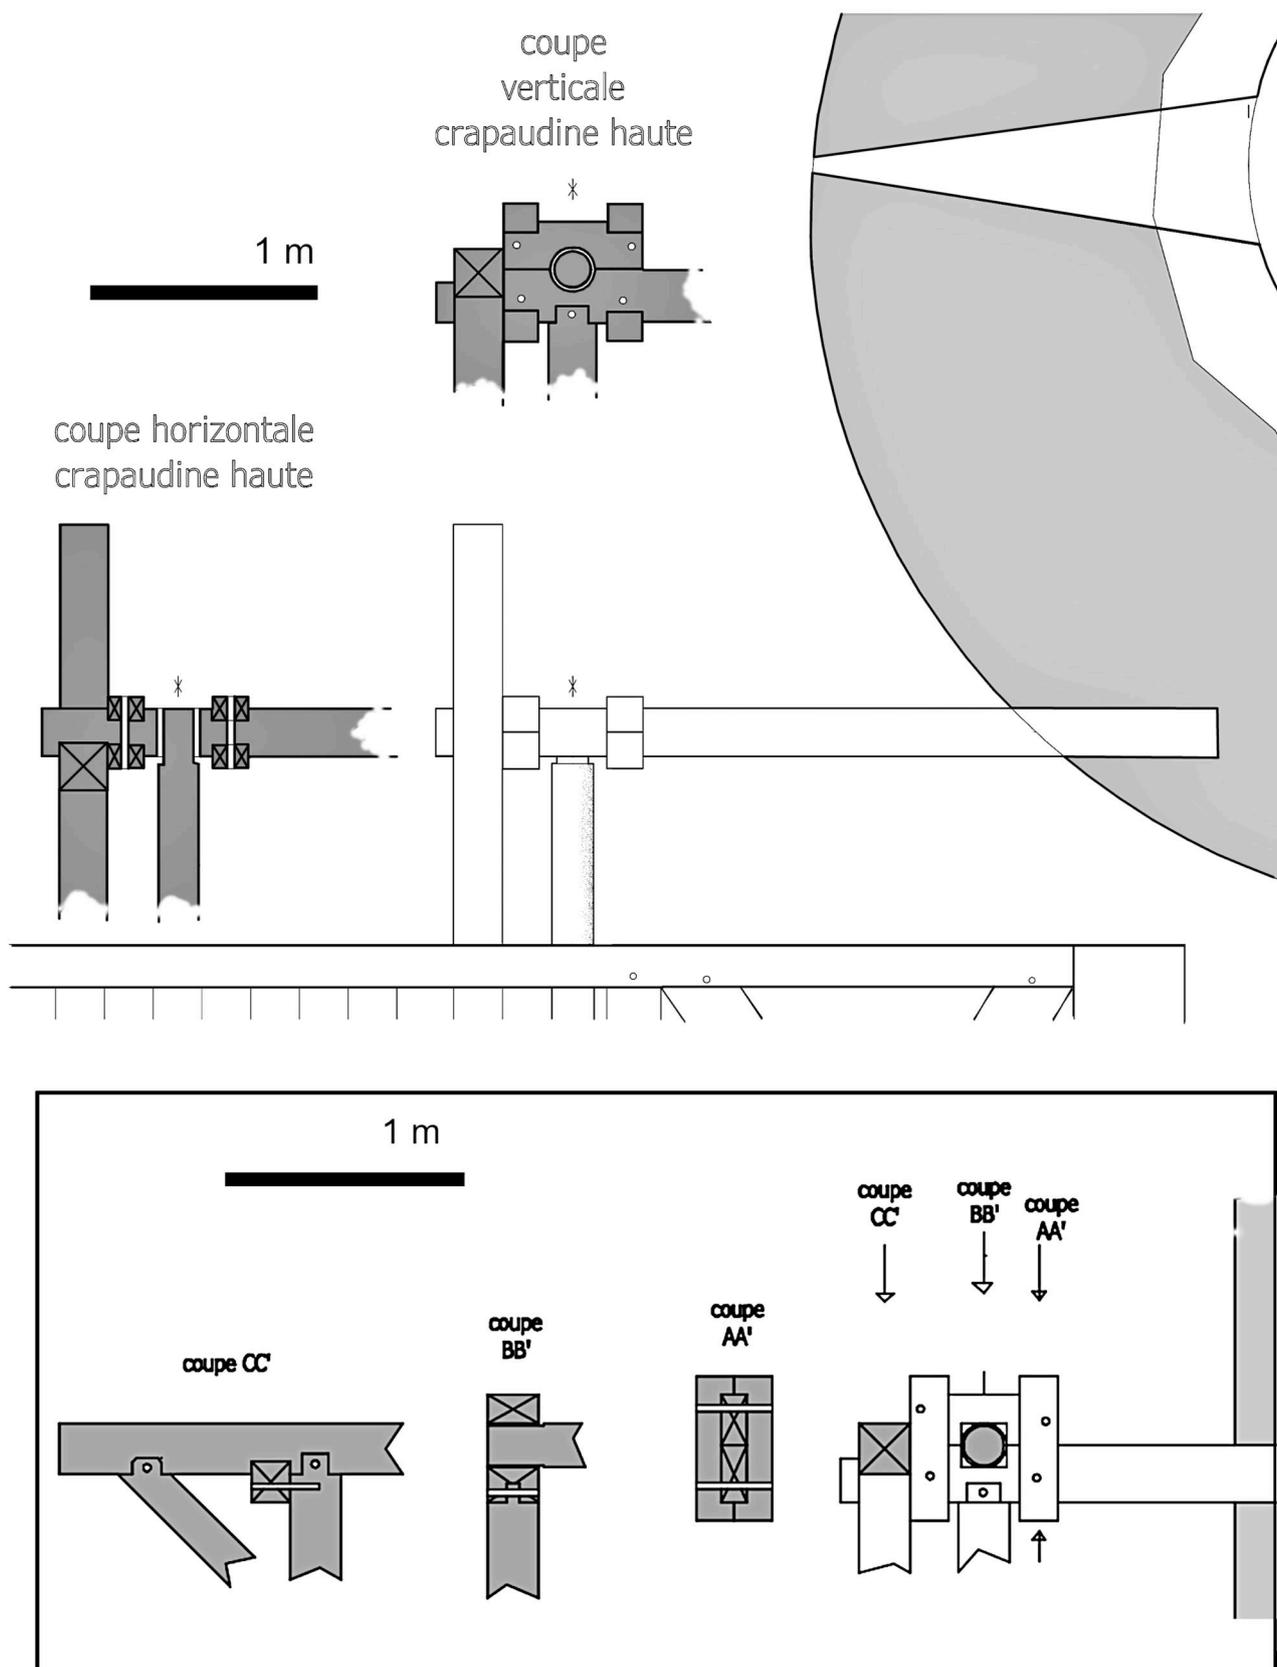
Fig. G24 - Hypothèse de crapaudine haute en bois à verrouillage chevillé inspiré du modèle de Chevagnes.
Détails d'assemblage (DAO : Michel Piechaczyk, ADM).

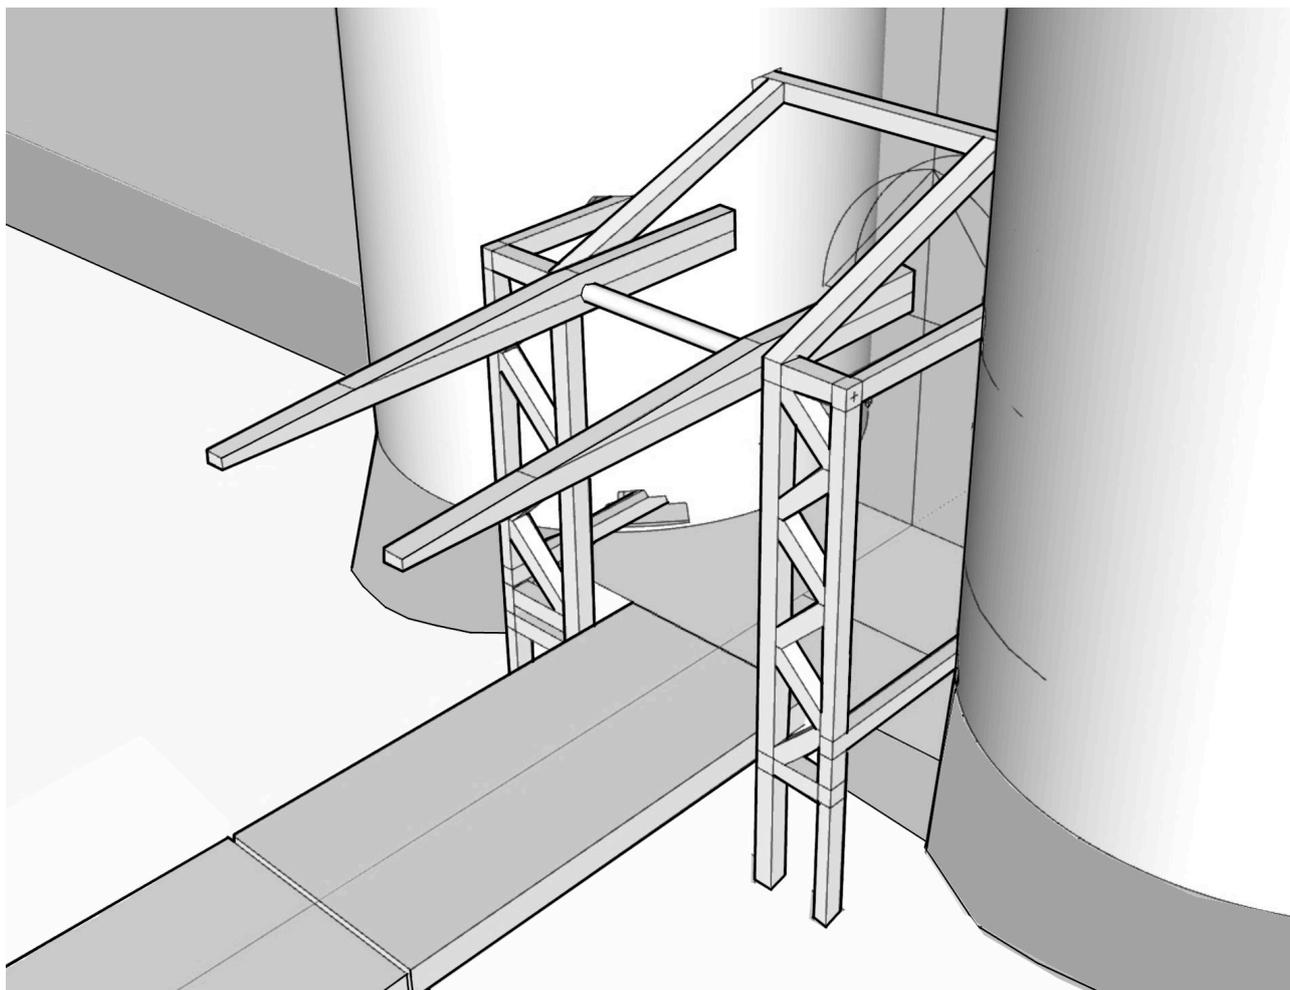
Fig. G26 - 2^e hypothèse de pont-levis avancé avec axe de pivotement intégré aux flèches
(Modélisation : Xavier Bignon, ADM).

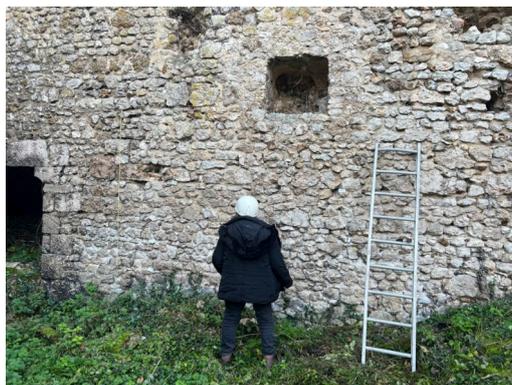
1 - Élaboration d'une nomenclature systématique (Figure H01)

Avant de poursuivre l'étude systématique des parements de courtines, il a été tout à fait nécessaire d'élaborer une logique de nomenclature générale de celles-ci ainsi que de celle des tours, afin que la localisation de l'étude apparaisse immédiatement à la lecture.
