FOUILLE DU LOGIS SEIGNEURIAL - BÂTIMENT C

Edwige BOREL, Michel PIECHACZYK

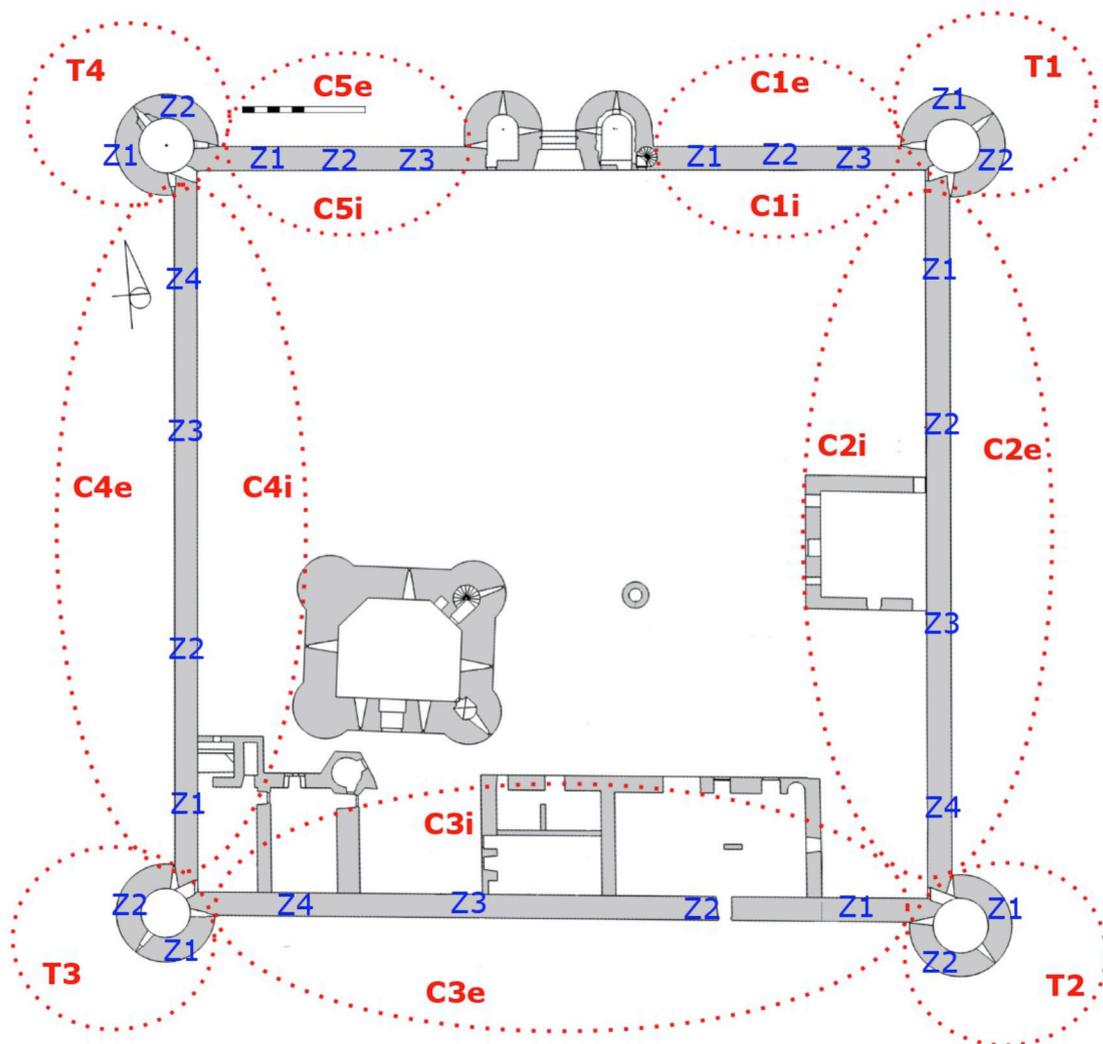
Fig. H01 - Plan du château avec la nomenclature générale pour l'étude des courtines
(DAO Virginie Bemer, Martine Piechaczyk / ADM)

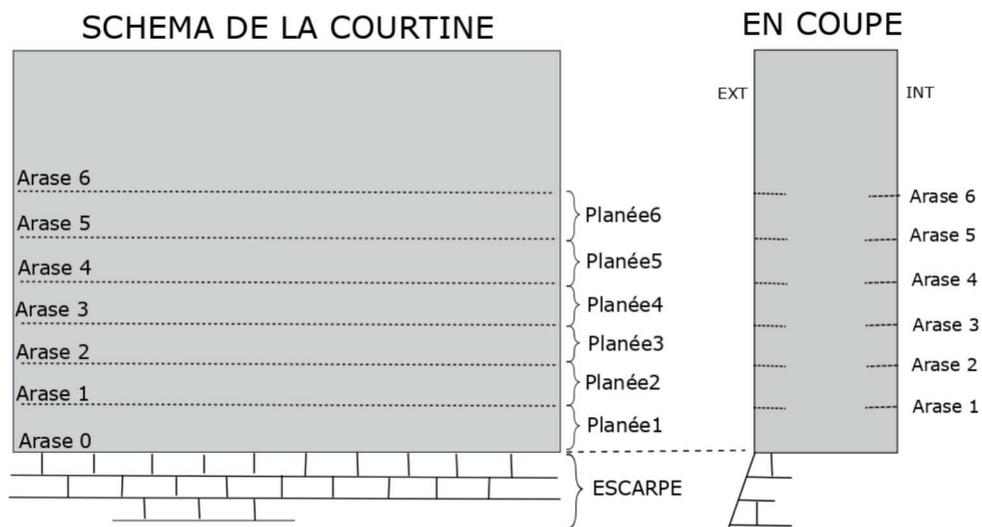
Fig. H02 - Nomenclature des arases et planées. (DAO : Virginie Bemer / ADM)

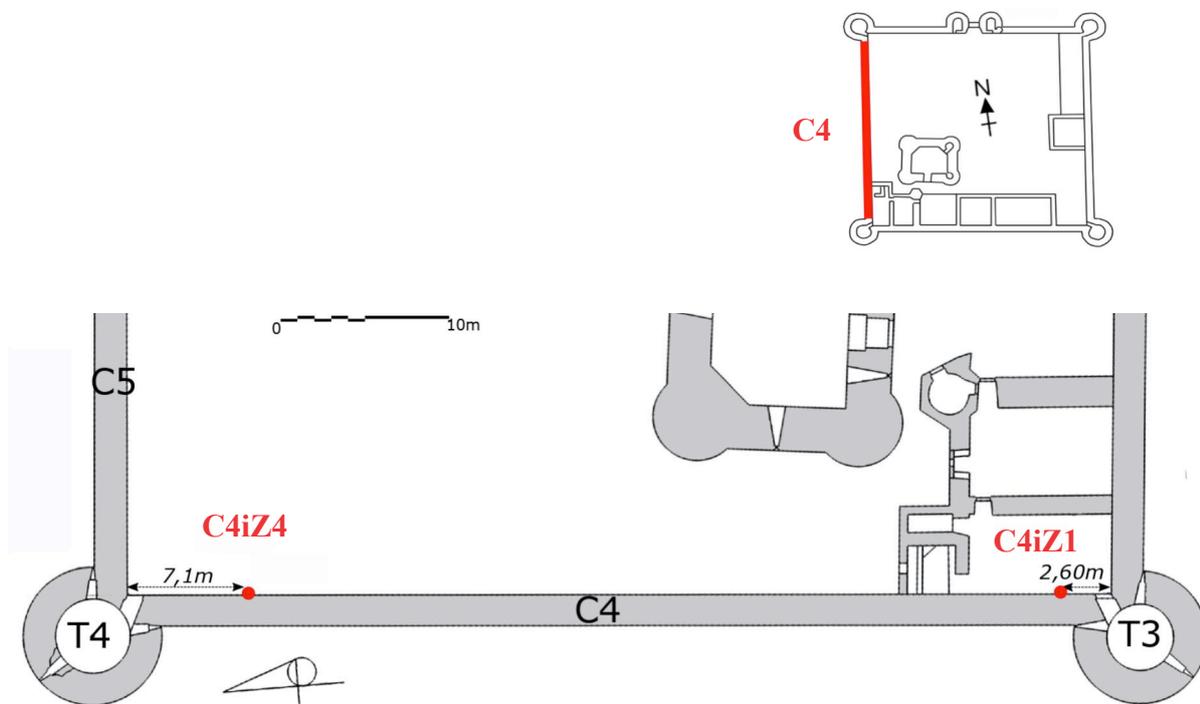
Fig. H03 - Localisation des zones d'étude altimétrique des arases de 2021 et 2022 sur la courtine C4
(DAO : Virginie Bemer / ADM)

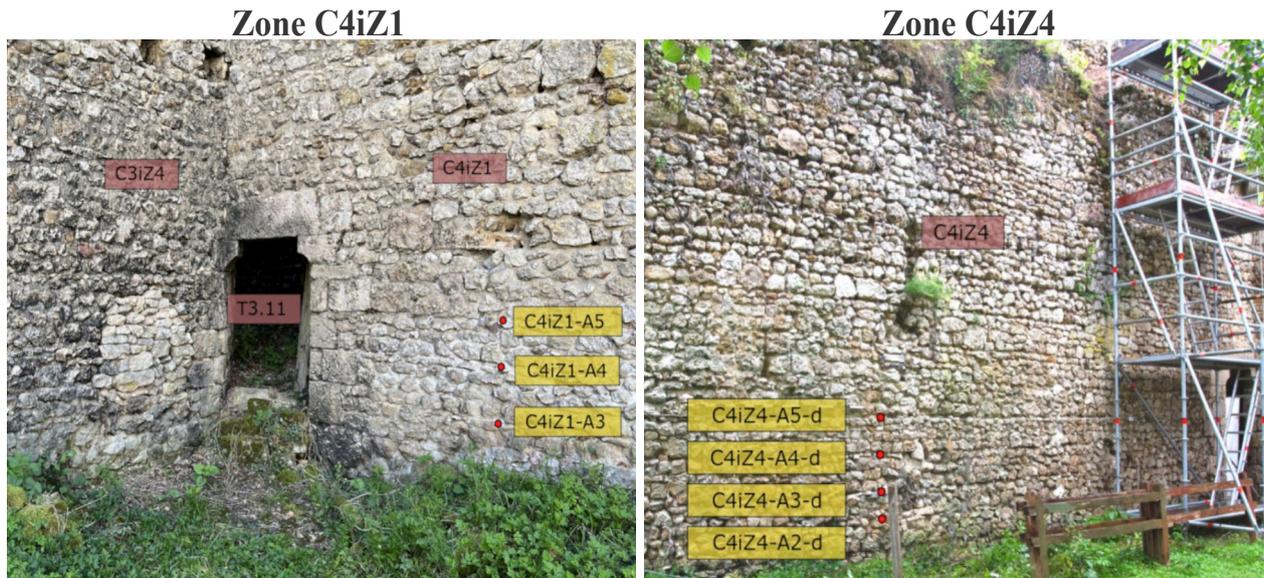
Fig. H04- Localisation des zones d'étude altimétrique sur la courtine intérieure C4
 (DAO : Virginie Bemer / ADM)

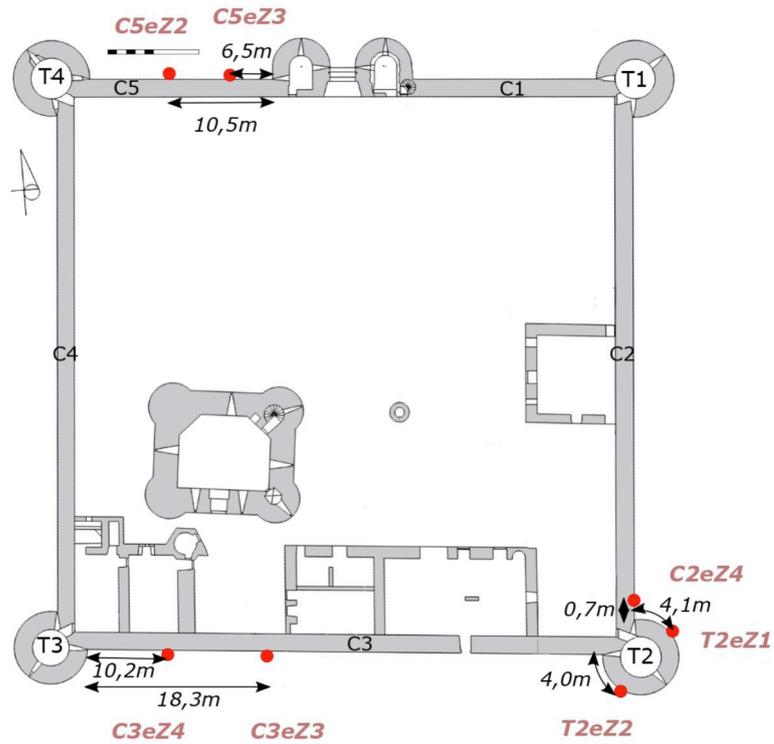
Fig. H05 - Localisation des zones d'étude du sommet de l'escarpe
 (DAO : Virginie Bemer / ADM)

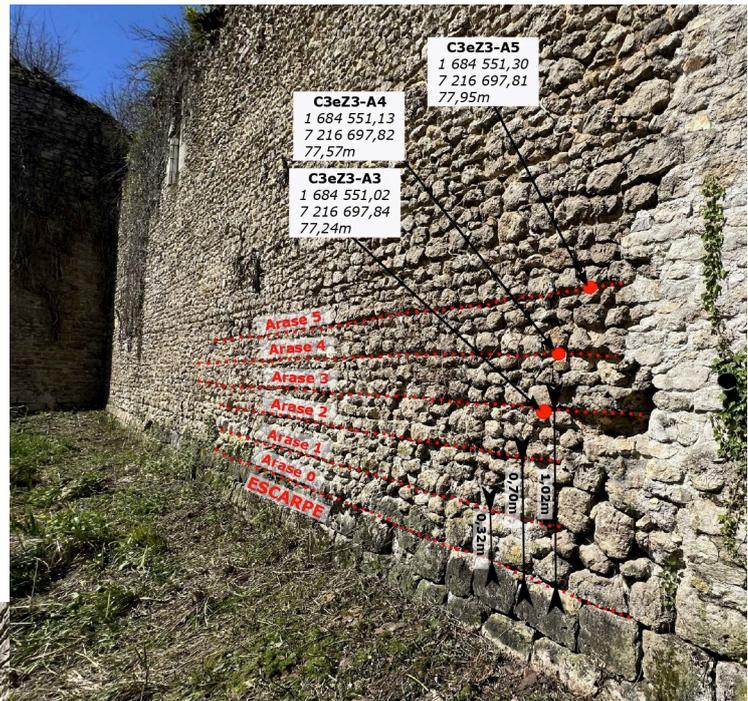
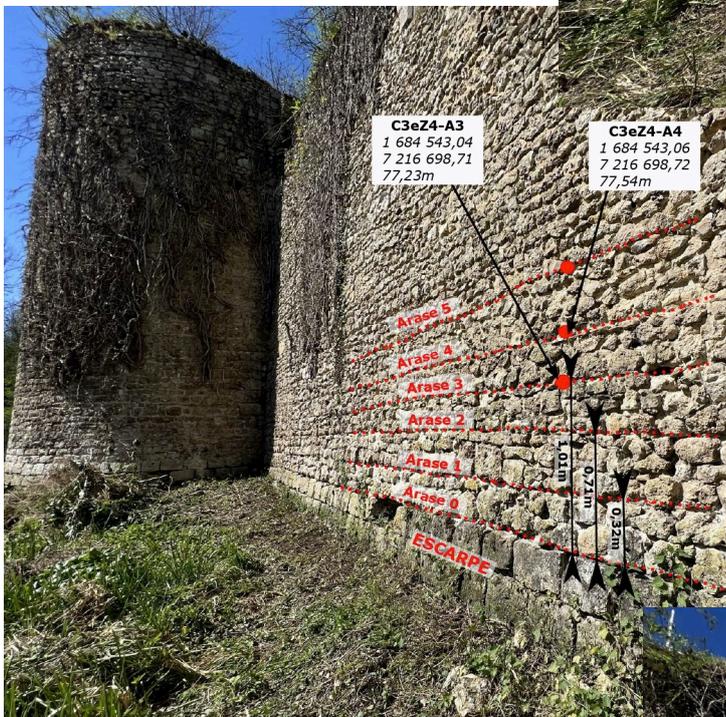
Fig. H08 - Mesures de la zone d'étude altimétrique C3eZ4 jusqu'au sommet de l'escarpe (DAO : Virginie Bemer / ADM)

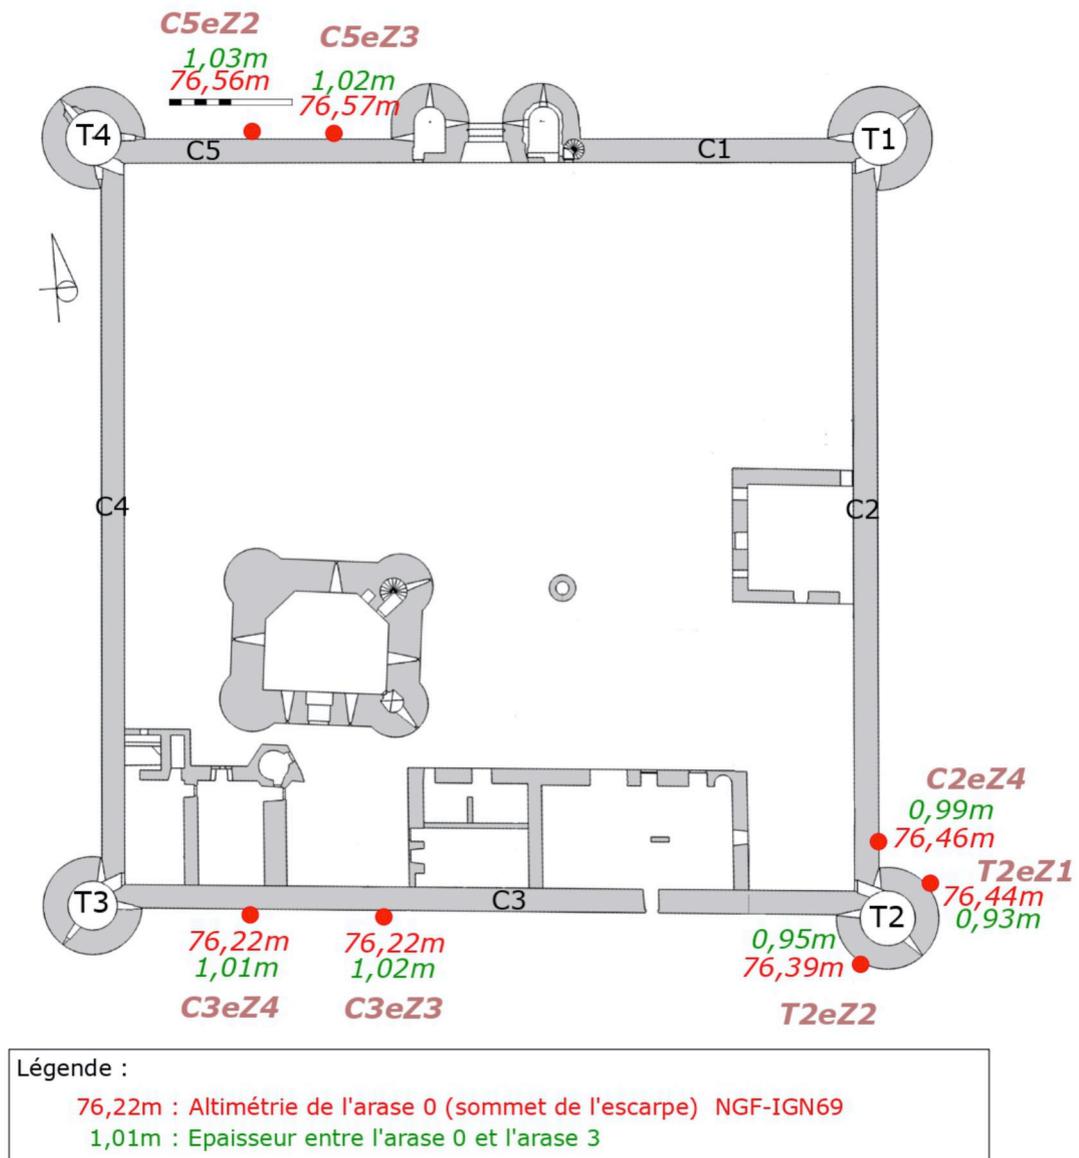
Fig. H13 - Altimétrie du sommet de l'escarpe sur l'enceinte extérieure et épaisseur mesurée entre l'arase 0 et l'arase 3 (DAO : Virginie Bemer / ADM)

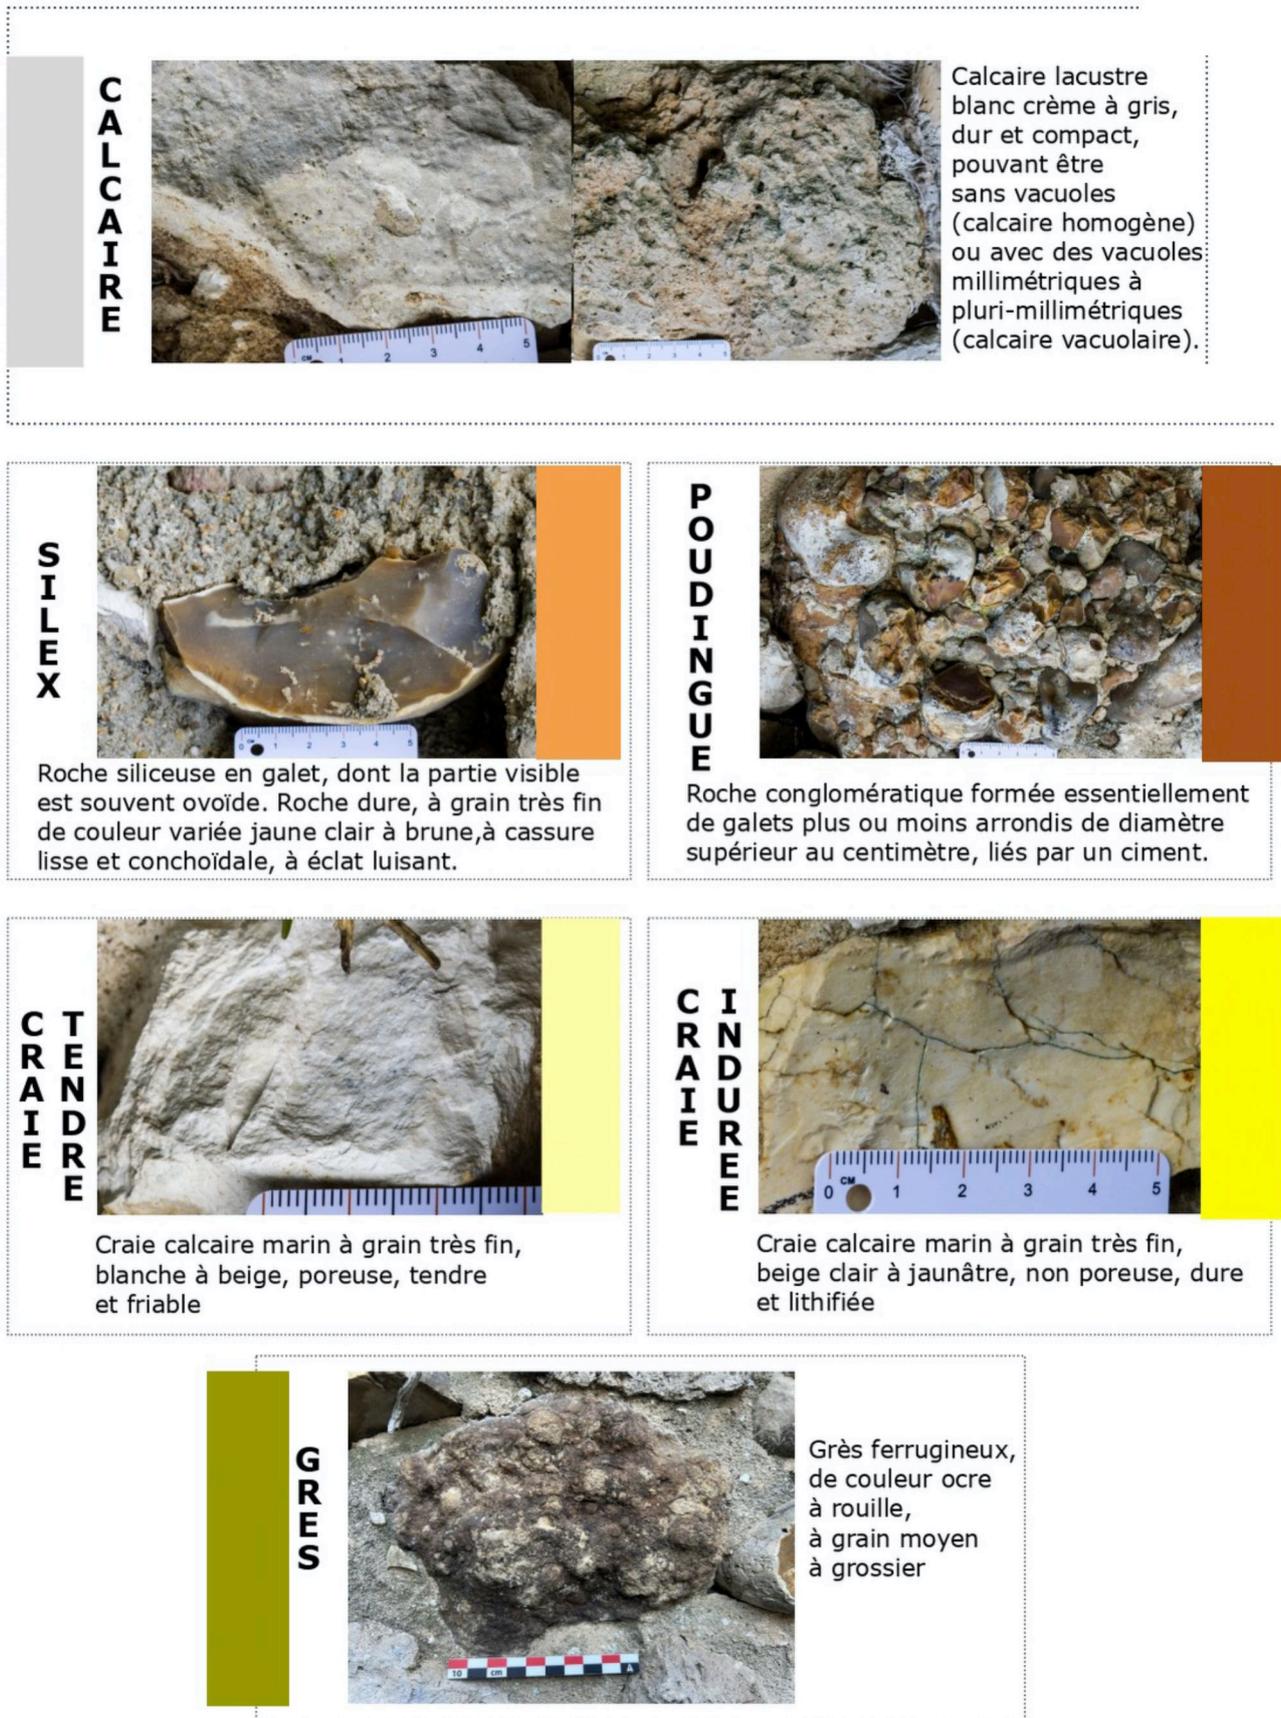
Fig. H16 - Catalogue des différents faciès employés sur les parements de l'enceinte, mise à jour en 2022 (DAO : Virginie Bemer, Martine Piechaczyk / ADM)

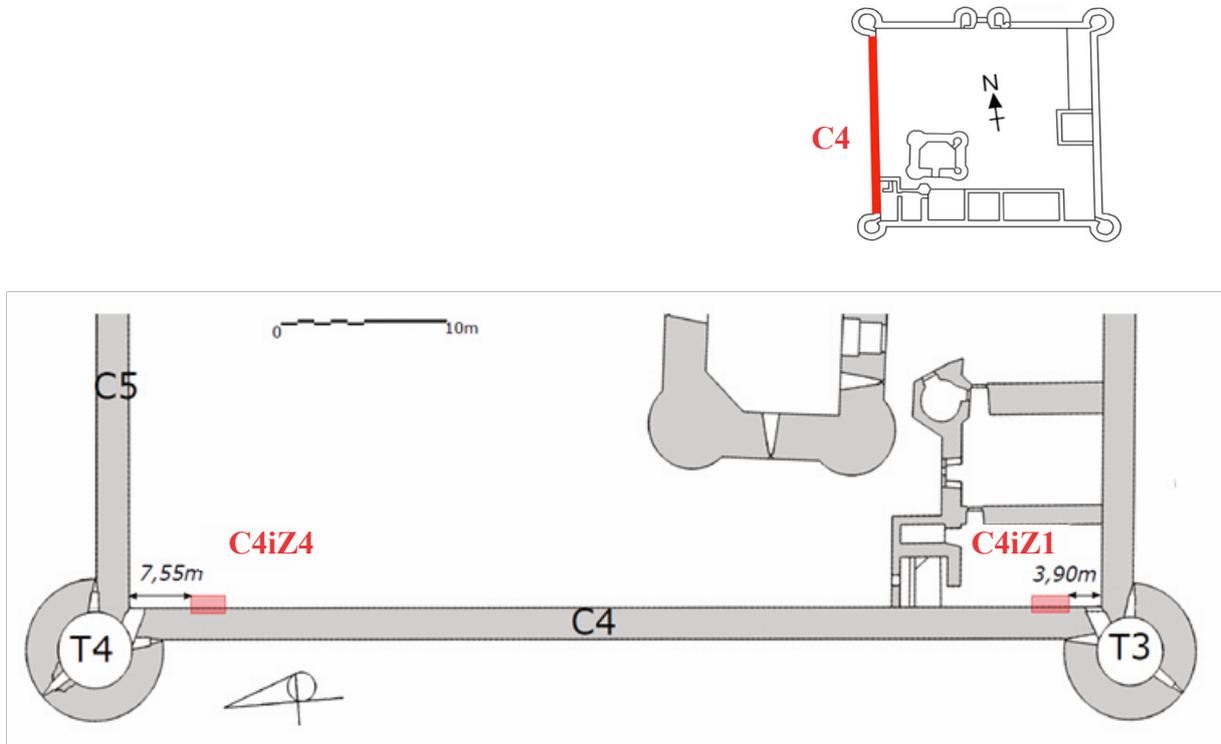
Fig. H17 -Localisation des zones d'étude C4iZ1 (2022) et C4iZ4 (2021)
(DAO : Virginie Bemer / ADM)

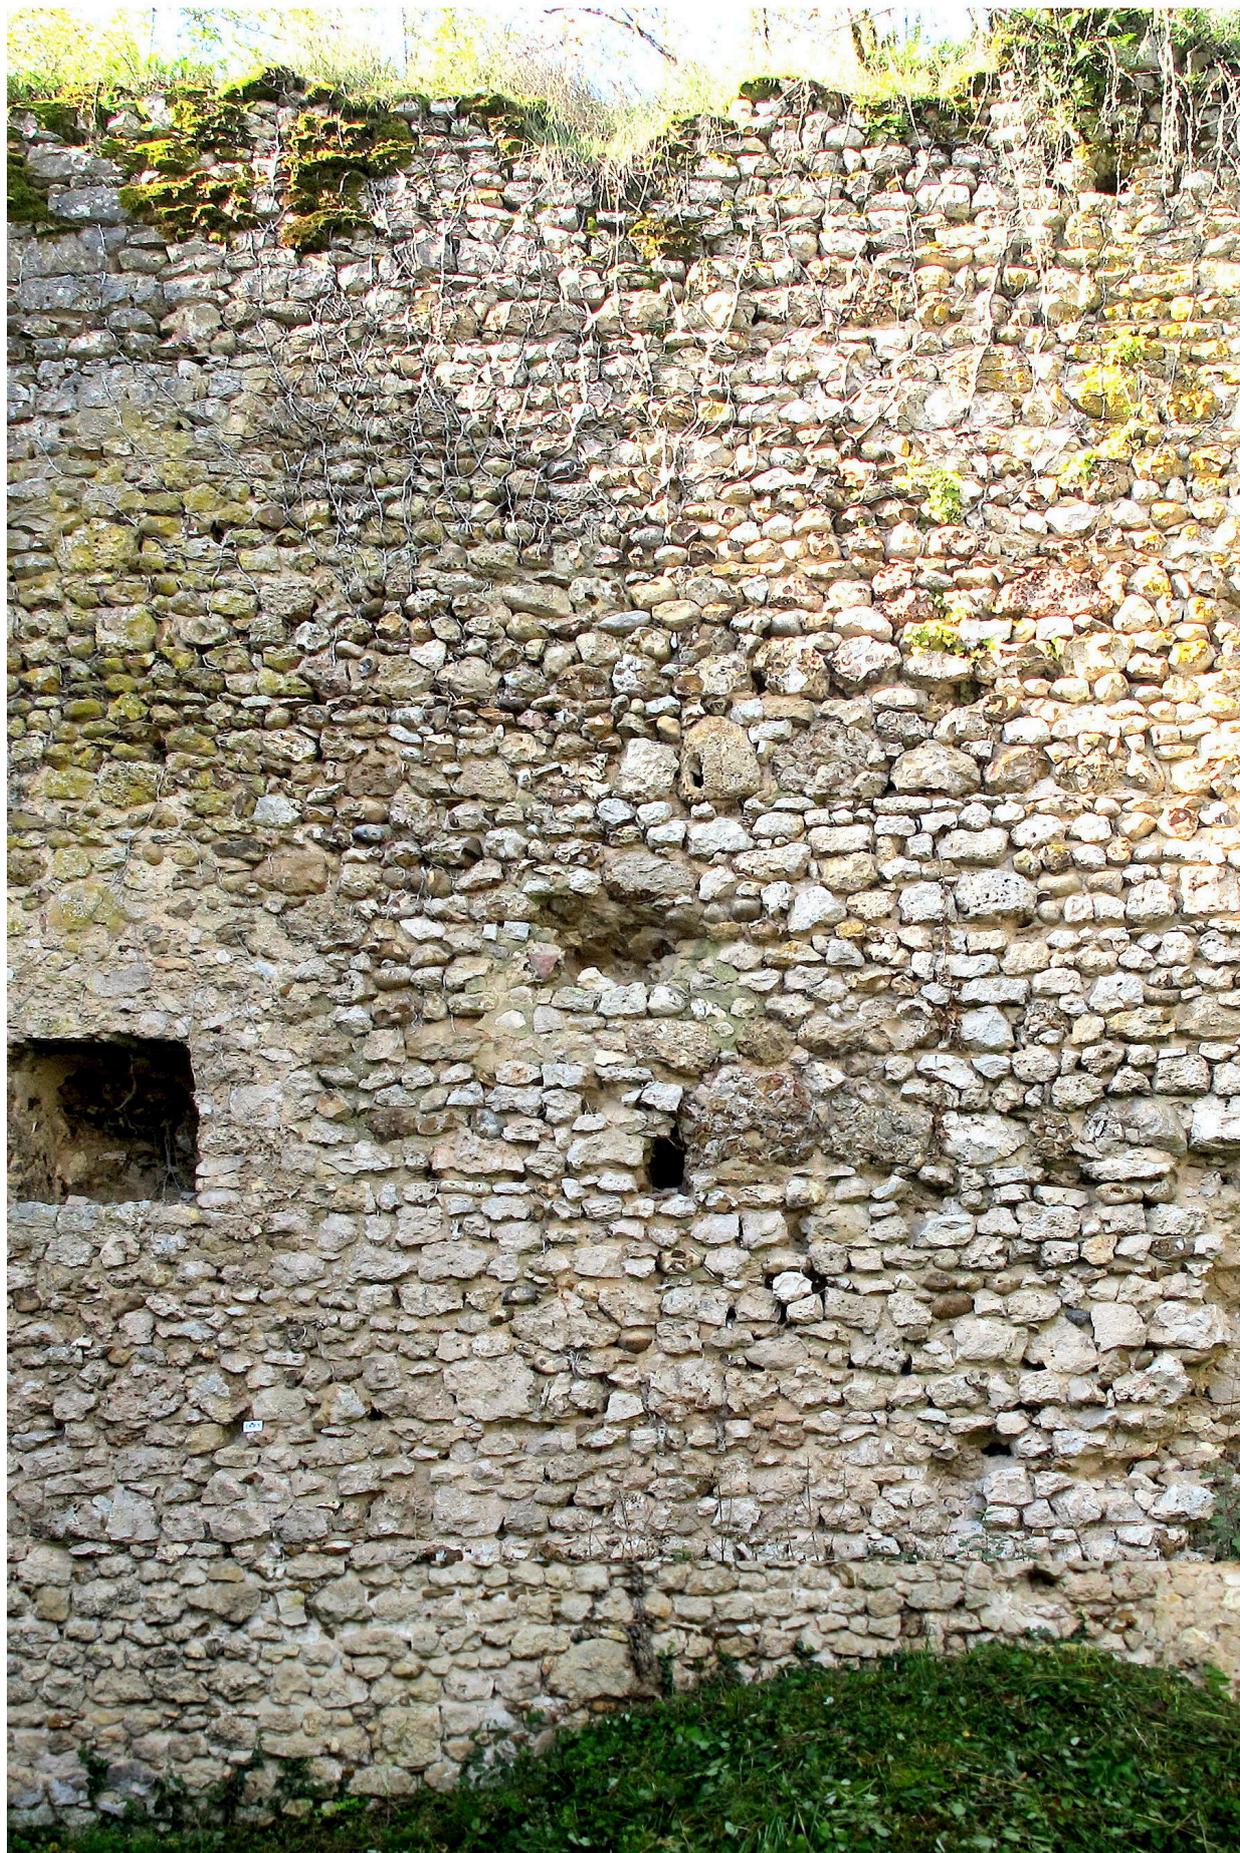
Fig. H18 -Photogrammétrie du parement de la courtine intérieure C4 sur la zone d'étude C4iZ1
(© Corentin Parsigneau, Martine Piechaczyk / ADM)

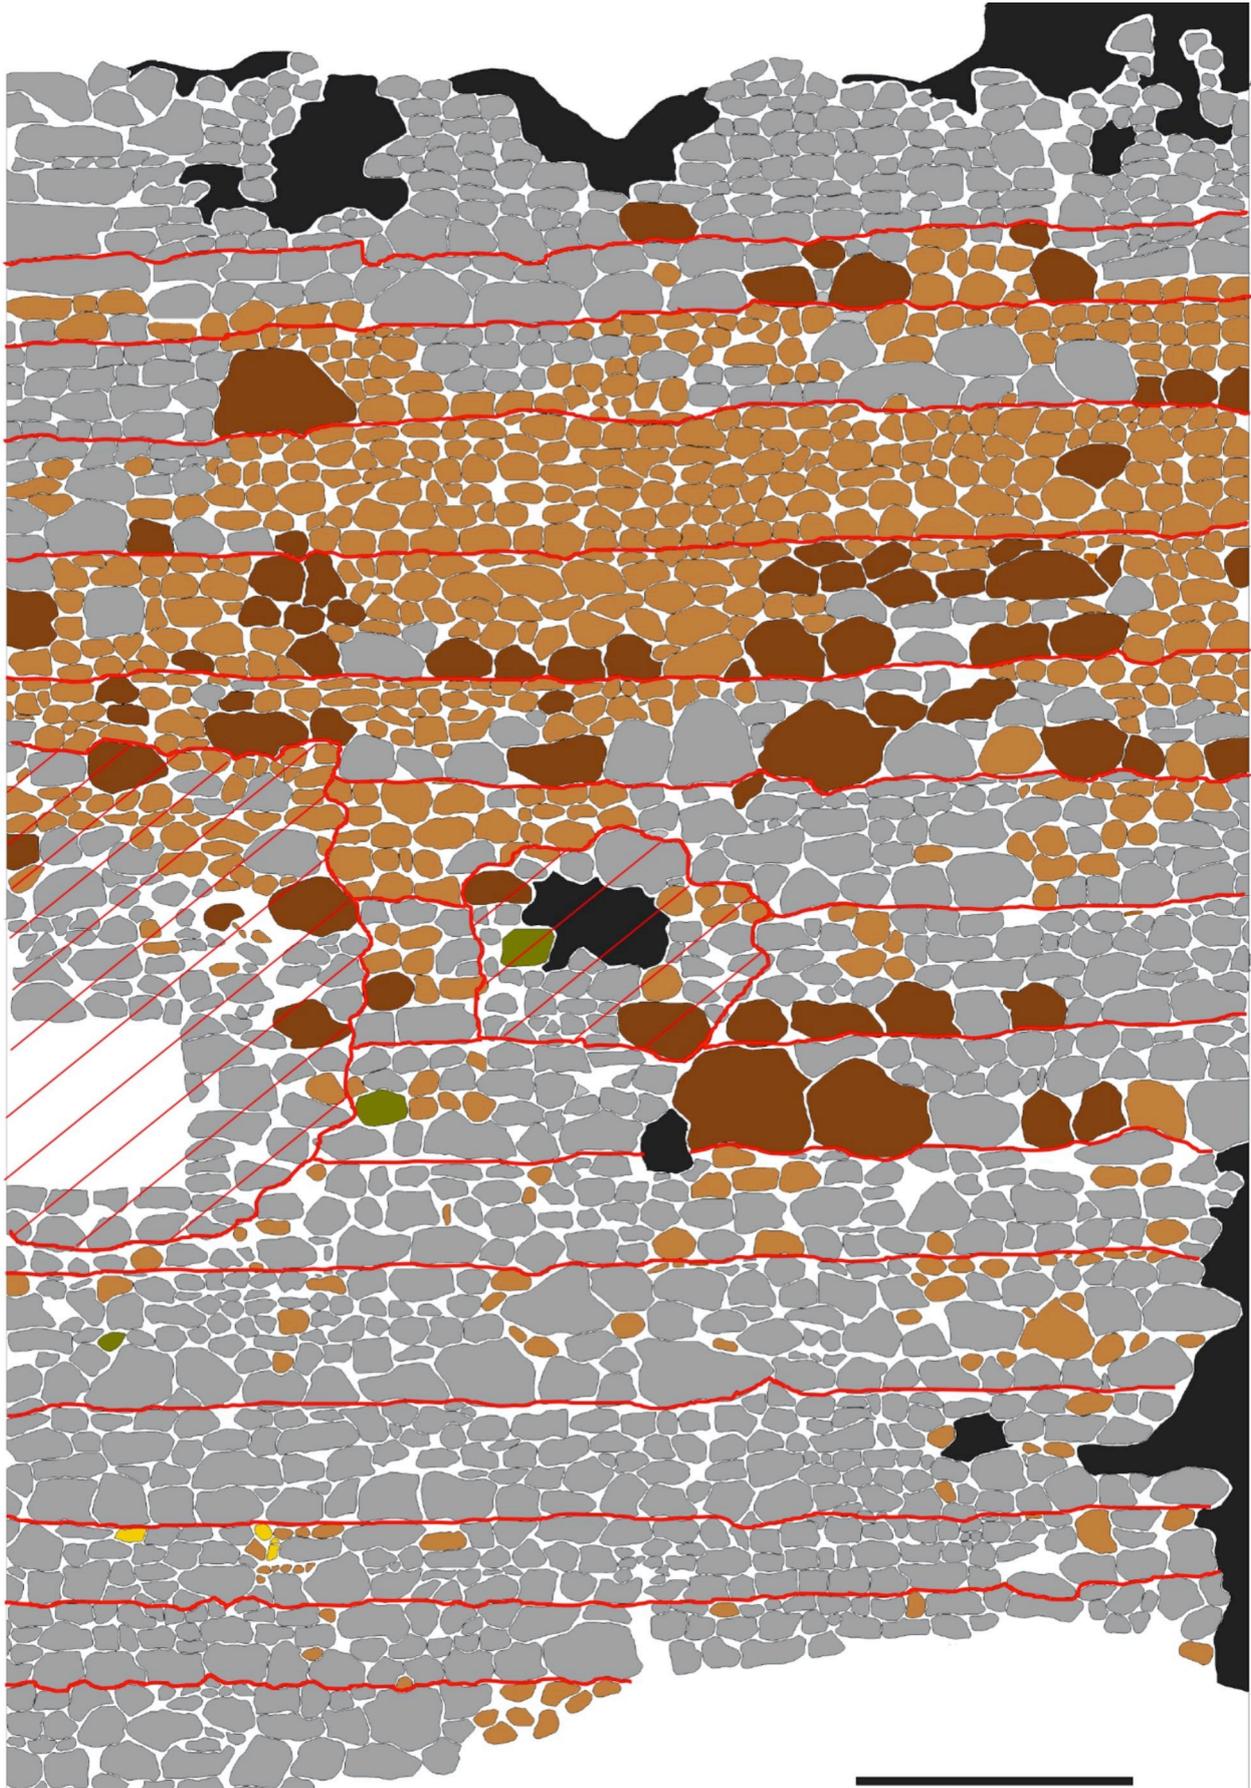
Fig. H19 -Relevé pierre à pierre de l'ensemble de la courtine de la zone C4iZ1, avec le code couleur pour chaque matériau, et matérialisation des arases de chaque planée. (DAO : Virginie Bemer, Martine Piechaczyk / ADM)

Le parement des parties basses est majoritairement composé de moellons de calcaire lacustre de faibles dimensions non équarris et disposés souvent de façon maladroite, en obstruant parfois les espaces vides par des petits nodules de silex, souvent fracturés naturellement.

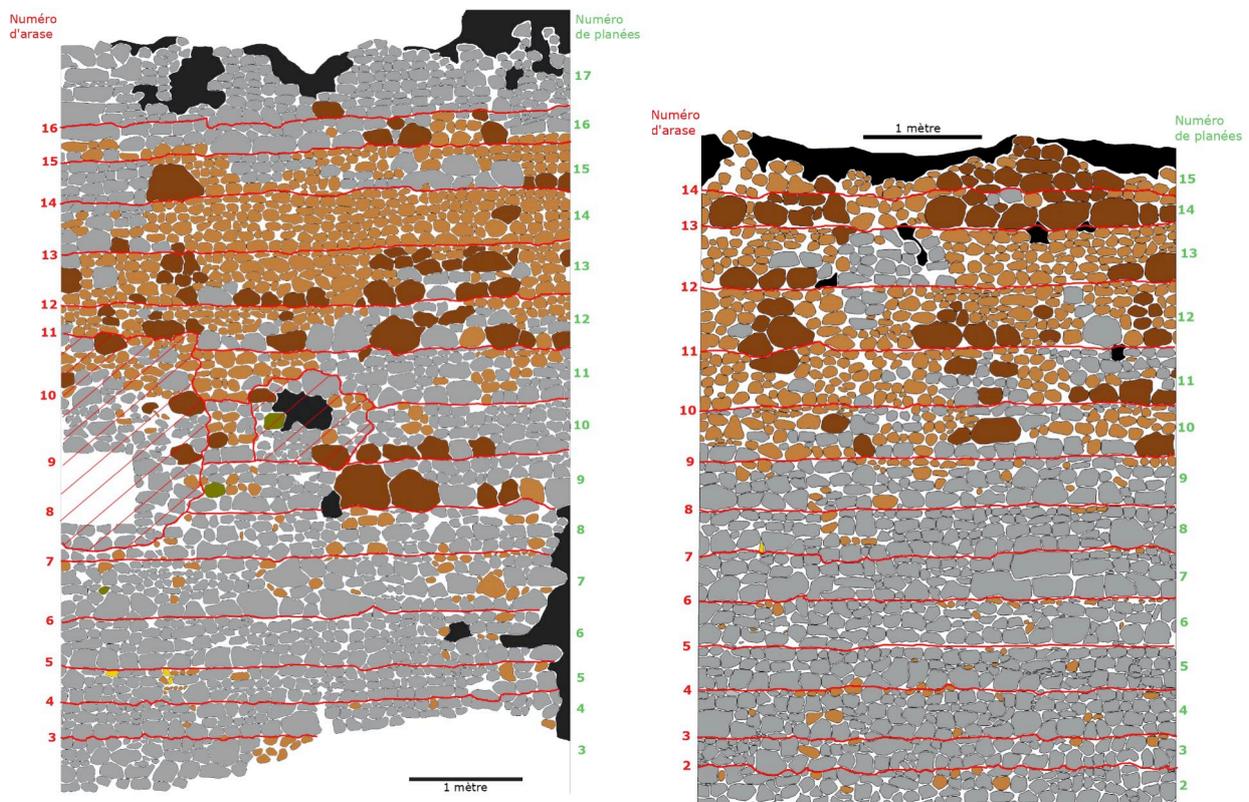
Fig. H20 - Comparaison des zones d'étude C4iZ1 et C4iZ4 par les relevés pierre à pierre.
(DAO : Virginie Bemer, Martine Piechaczyk / ADM)

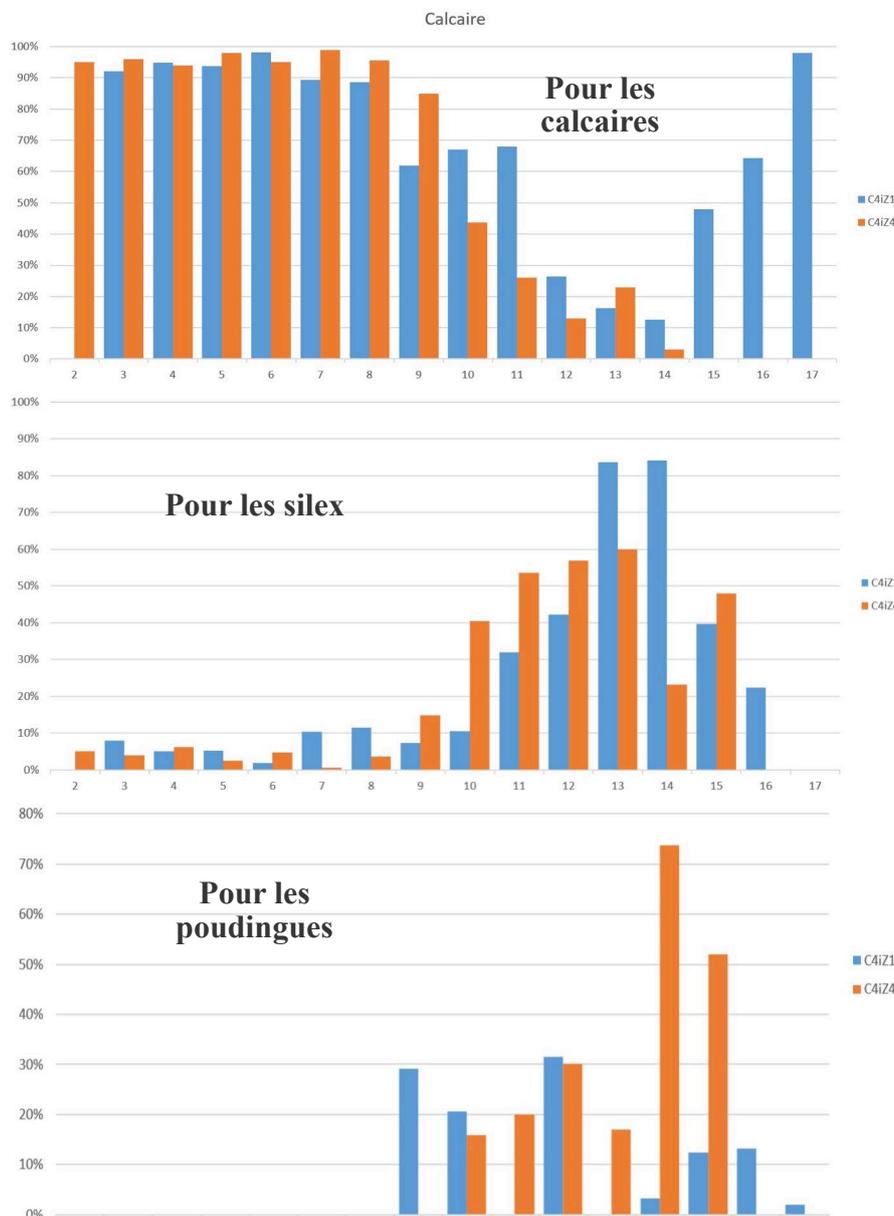
Fig. H21 - Fréquence d'utilisation des principaux matériaux des parements, pour les 2 zones d'étude. (DAO : Virginie Bemer, Martine Piechaczyk / ADM)

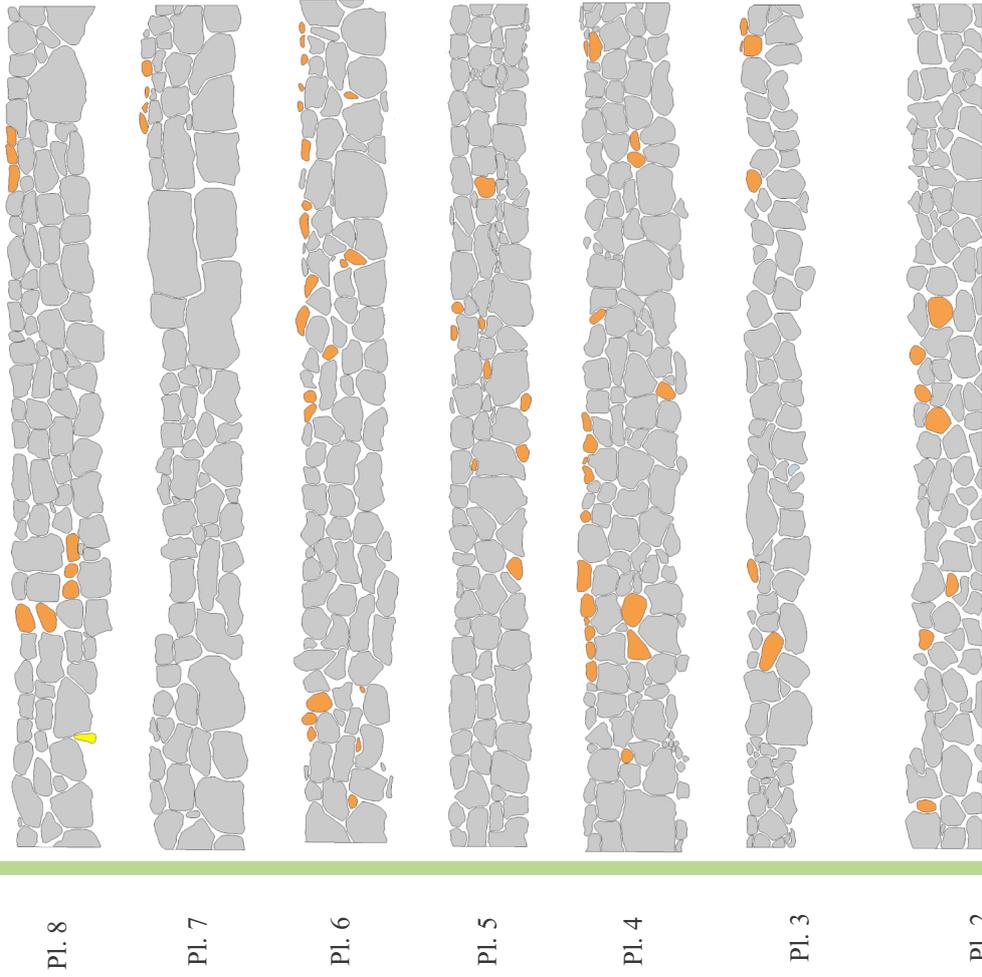
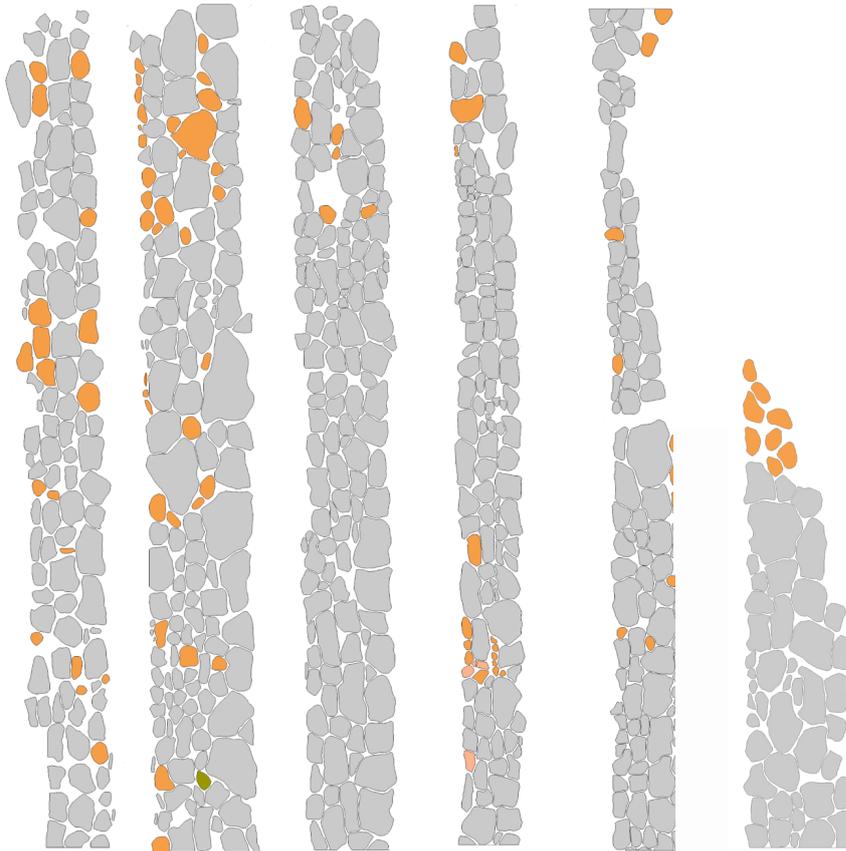
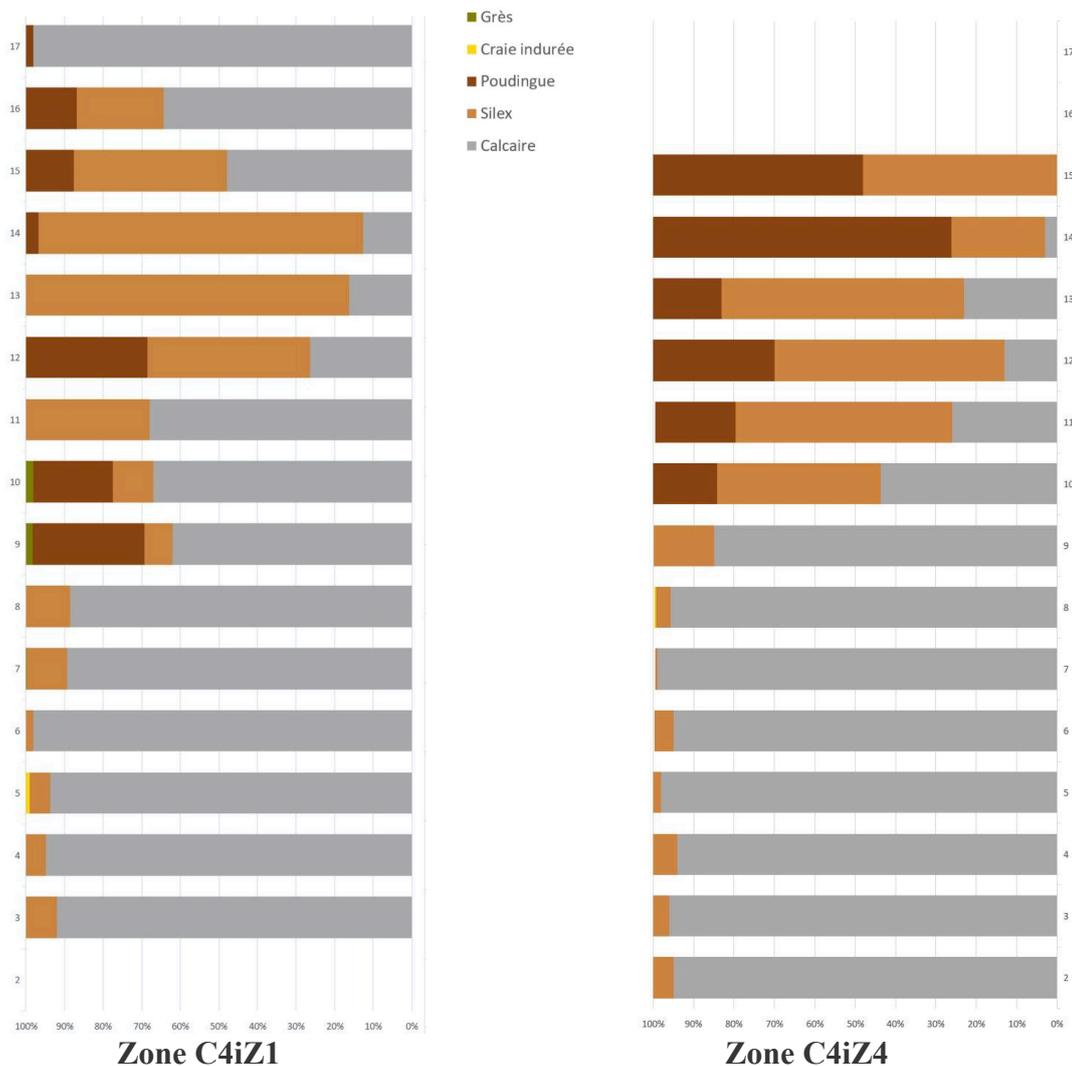
Fig. H23 - Comparaison des compositions lithologiques des planées des zones C4iZ1 et C4iZ4
 (DAO : Virginie Bemer, Martine Piechaczyk / ADM)

Lors du début de la construction de l'enceinte, une majorité de petits moellons de calcaire lacustre, irréguliers, non redressés ni équarris, composent le parement. Quelques rares petits nodules de silex disséminés de façon aléatoire, comblent les irrégularités des moellons afin de minimiser la quantité de mortier à utiliser. Puis, à partir de la neuvième planée, l'organisation du parement va évoluer progressivement vers une utilisation presque exclusive de ces nodules de silex, souvent fracturés, probablement de façon involontaire : le cortex, très clair, contraste avec les noyaux brillants sombres, gris, bruns ou ocre, ce qui donne au parement une belle couleur variée accrochant la lumière lorsque la paroi est ensoleillée. Cette teinte chatoyante contraste avec l'aspect terne et grisâtre des planées inférieures majoritairement constituées de calcaire lacustre souvent très vacuolaire, mais malgré tout de format plus régulier.

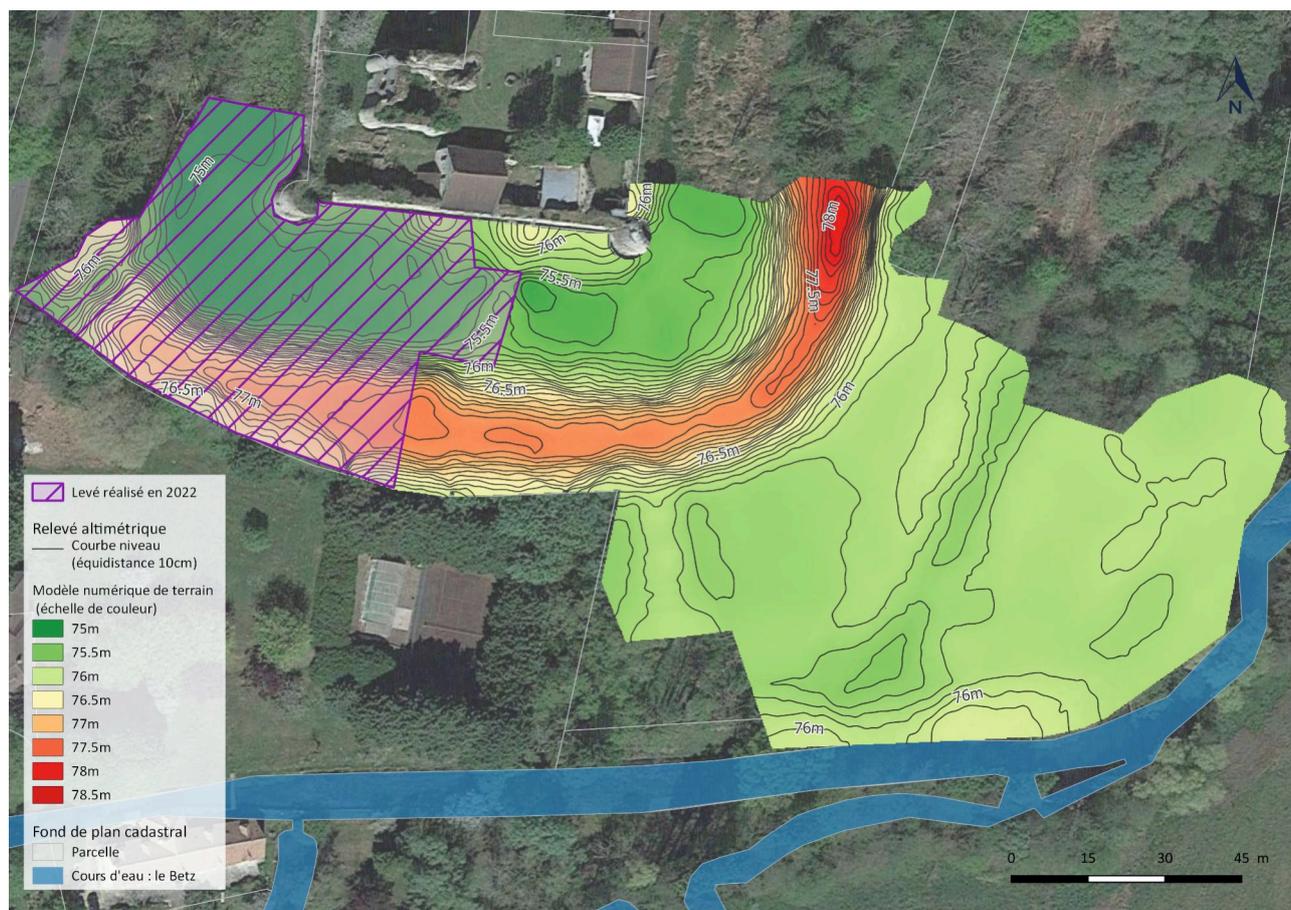
Fig. J01 - Situation (zone hachurée) de la zone d'acquisition durant la campagne 2022
(DAO : Georgia Roesch, ADM)

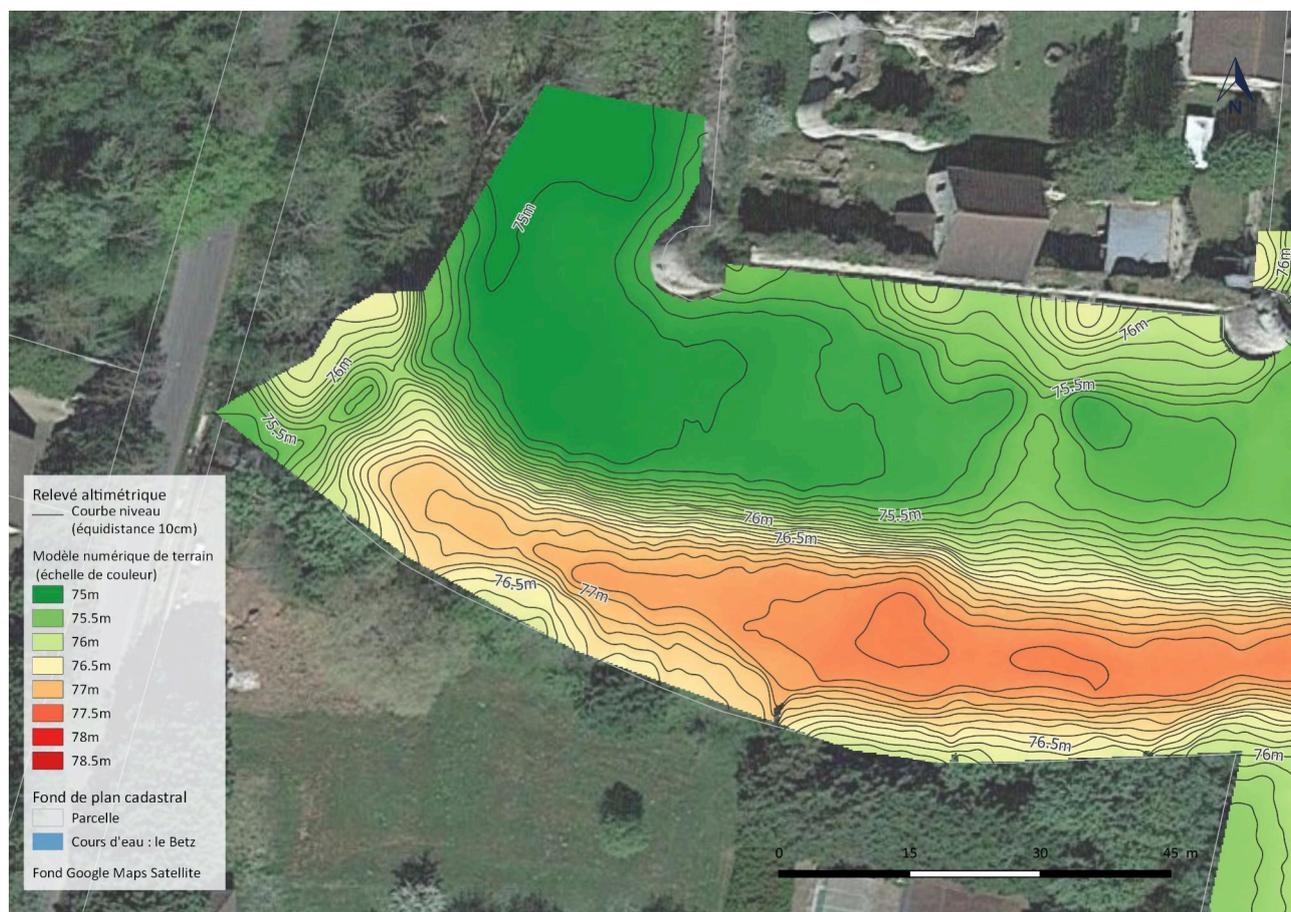
Fig. J02 - Résultat graphique des relevés de micro reliefs. A gauche, à l'angle sud-ouest des douves s'ouvre le petit chenal d'évacuation. (DAO : Georgia Roesch, ADM).
