FOUILLE DU LOGIS SEIGNEURIAL - BÂTIMENT C

Edwige BOREL, Michel PIECHACZYK

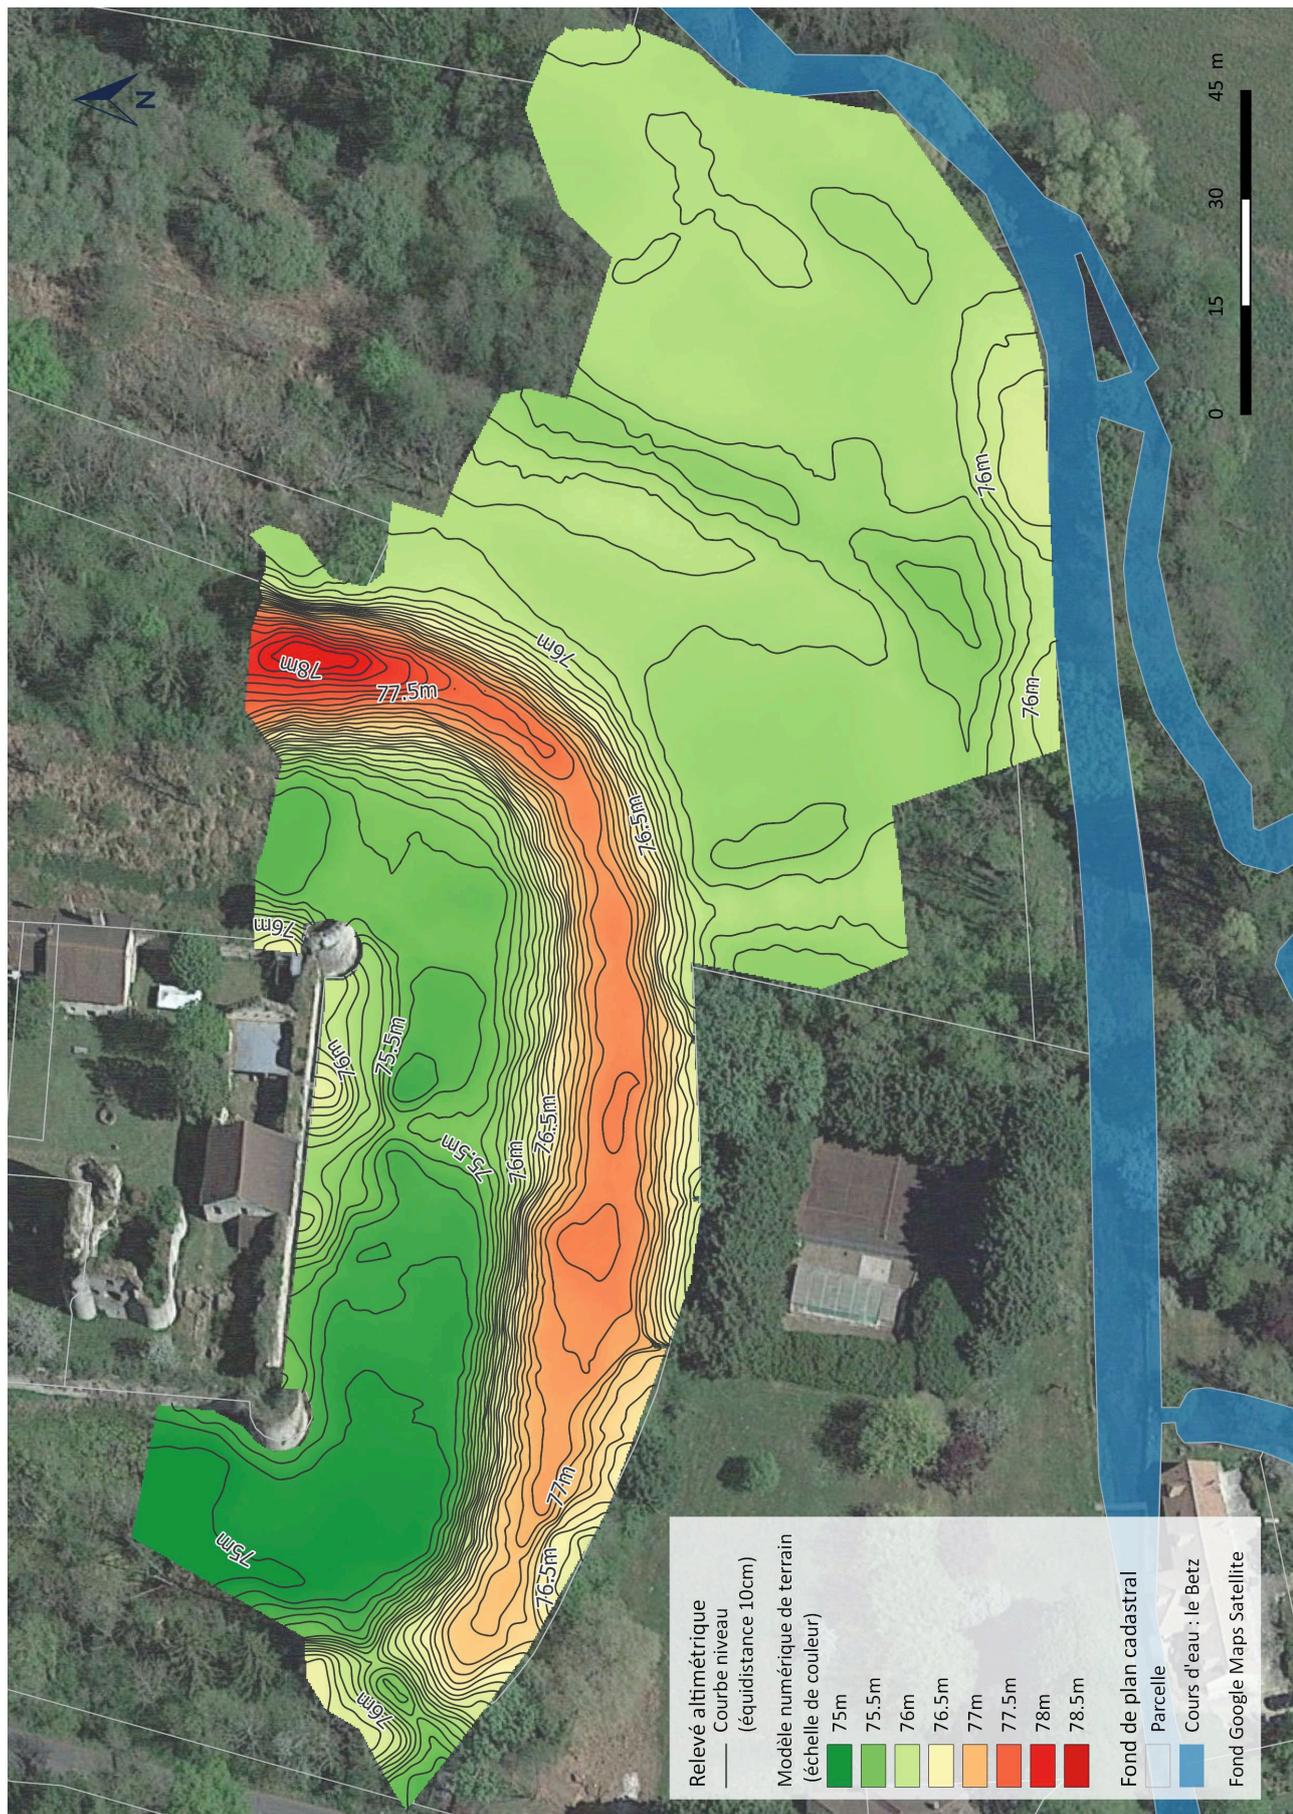
Fig. J03 - Somme des différentes campagnes de relevés (DAO : Georgia Roesch, ADM)
