FOUILLE DU LOGIS SEIGNEURIAL - BÂTIMENT C

Edwige BOREL, Michel PIECHACZYK

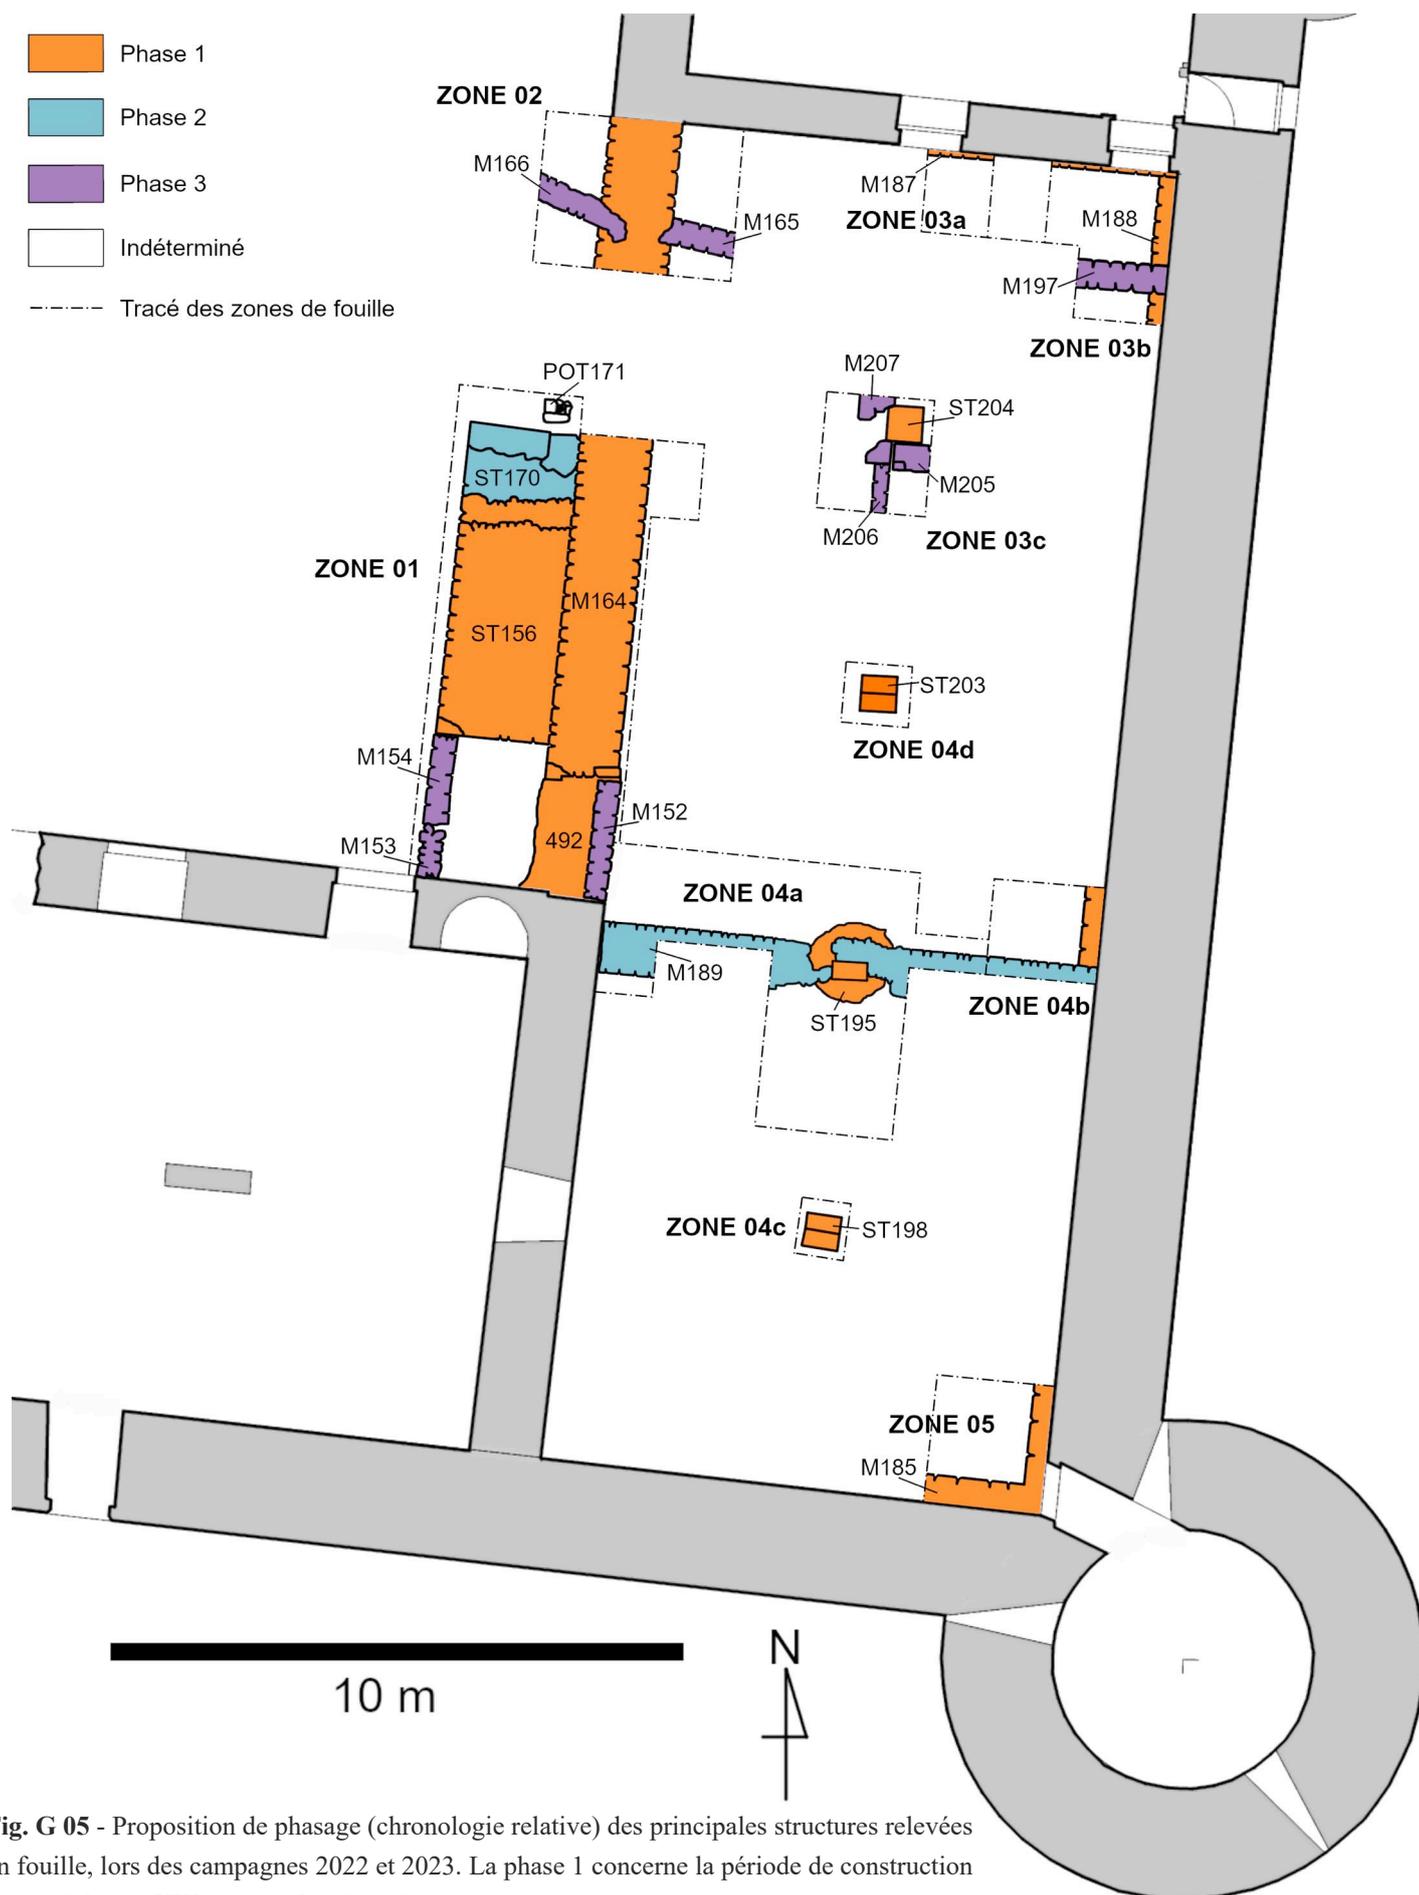
Fig. G 05 - Proposition de phasage (chronologie relative) des principales structures relevées en fouille, lors des campagnes 2022 et 2023. La phase 1 concerne la période de construction du château (XIII^e siècle). La phase 2 regroupe les structures appartenant à une ou des période(s) intermédiaire(s), non datable(s). La phase 3 concerne les structures interprétées comme modernes (DAO : Edwige Borel, ADM).

Pour mener à bien ces investigations, trois zones de fouille (zones 3, 4 et 5) ont été ouvertes à l'intérieur du volume du bâtiment C. Afin de réduire la quantité de terre à dégager, le sondage 3 a été redécoupé en 3a et 3b, tout comme le sondage 4, qui a été divisé en 4a et 4b. Au fil de l'avancée de la fouille, le démarrage de trois autres sondages s'est avéré utile. Ils ont été nommés 3c, 4c et 4d (**figure G05**).

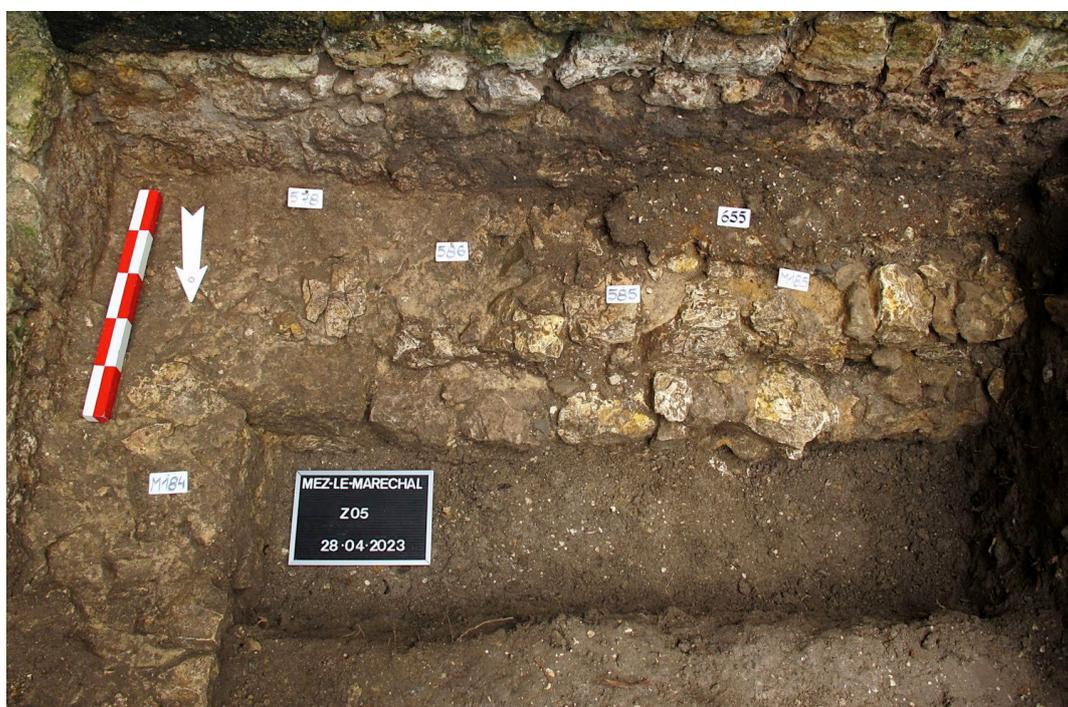
Fig. G 08 - Semelle de fondation M185 de la courtine C3, dans l'angle de la tour T2, au niveau du chaînage avec M188 (= M184) (Photo : Edwige Borel, ADM).

Par ailleurs, les maçonneries de fondation des courtines C2 et C3 sont chaînées dans l'angle qui se situe au niveau de l'entrée dans la tour T2 (**figure G08**). La fondation de C3, numérotée M185, présente une structure légèrement différente de celle de C2. En effet, les matériaux sont les mêmes et elle dispose également d'une couche de mortier lissé sur son gradin supérieur mais elle présente un second gradin à seulement 18 cm sous le premier. La largeur du premier gradin est de 30 cm, le second est 14 cm plus large.

Le niveau 655, repéré sur la banquette supérieure de fondation des courtines C2 et C3 se compose d'un amas de matériaux couleur rouille, de petits gravillons blancs et de nodules de mortier (**figure G08**). Il peut éventuellement correspondre à un lambeau de sol, n'apparaissant que contre le parement des courtines et jamais au centre du sondage. Les traces sombres visibles en partie basse des courtines témoignent en effet de la présence d'un niveau de sol disparu. Une seconde hypothèse peut être proposée concernant la nature de cette US, qui pourrait correspondre à un niveau de chantier, témoin de réparations de la courtine à des périodes plus récentes.

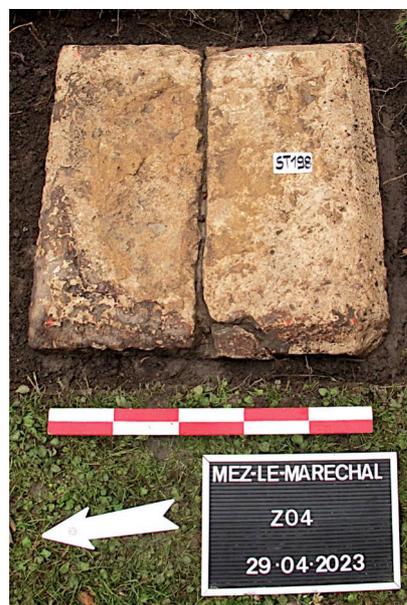
Fig. G 09 - Socle chanfreiné ST198 (Photo : Edwige Borel, ADM).

La structure la plus au sud (zone 4c), numérotée ST198, se compose de deux blocs de calcaire 649 et 656 taillés et chanfreinés (**figure G09**). Les chanfreins présentent une finition brettée. Le bloc 656, au nord, est légèrement moins large (30,1 cm) que le bloc 649 (31 cm). Les deux sont liés par un joint d'environ 1 cm. Le socle ainsi formé prend une forme quasiment carrée (62,2 x 61,9 cm). Sa surface est en partie recouverte d'un mortier de chaux 650 très dur, dont les traces subsistantes prennent un contour circulaire assez net. Un dépôt de couleur rouille peut être observé sur le pourtour du socle (zones restées à l'air libre ?), sans pour autant pouvoir en déterminer la nature.

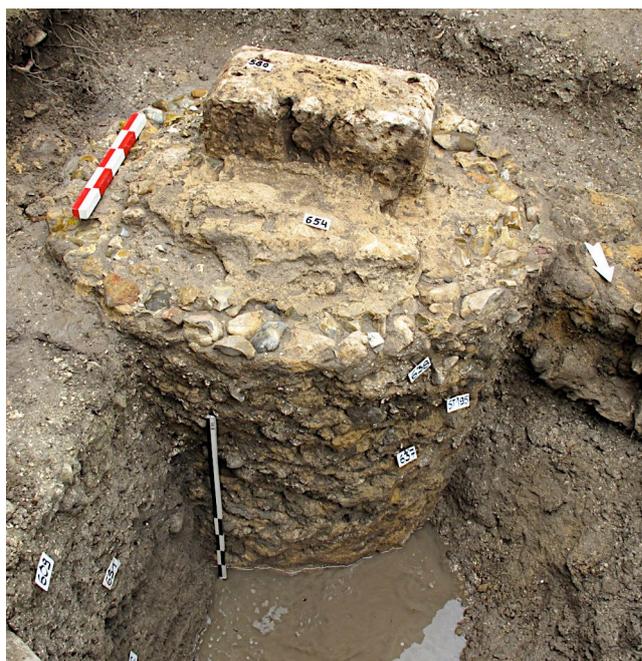
Fig. G 10 - Le socle ST195 et son massif de fondation
(Photo : Edwige Borel, ADM).

La structure ST195 a, quant à elle, été découverte au sein de la zone 4a et sa fondation a pu être sondée jusqu'à sa base (**figure G10**). Son socle était également bipartite mais sa moitié nord a disparu. Le bloc de calcaire meuliérisé 580 subsistant mesure 31 cm de largeur pour 62 cm de longueur et 30 cm de hauteur. Il est chanfreiné sur trois côtés. Ses chanfreins ont été layés. Son parement sud présente des traces de bretteuse (**figure G11**). Le lit de pose est très irrégulier et n'a fait l'objet d'aucun soin particulier. Le socle repose sur une maçonnerie de fondation ovale (diamètre nord-sud : 130 cm / diamètre est-ouest : 140 cm), maçonnée au mortier de chaux 637 très compact et composée quasi uniquement de nodules de silex 638 (**figure G12**). Elle s'enfonce à 130 cm dans le sous-sol, composé de quatre strates stériles : deux niveaux alluvionnaires (ou remblai ?) 609 et 651, surmontant un sédiment limono-argileux 652 et une couche d'argile grise et silex 653 (**figure G13**). Aucune trace de tranchée de fondation n'a été décelée. Un mortier de chaux 654 jaune clair permet de lier cette fondation au socle en calcaire. Le négatif 683 de la seconde pierre est d'ailleurs très bien visible dans ce mortier. Ce dernier recouvre complètement les irrégularités du lit de pose.

Aucun niveau de circulation n'est associé à cette structure. Le lit d'attente du socle de ST195 n'est apparu qu'à une dizaine de centimètres sous le niveau du sol actuel, seulement recouvert par un remblai contemporain 565. Sur ST195 est venu s'appuyer un mur M189, que nous décrirons plus bas (**figure G12**). Sous 565, deux épaisses couches de remblais, également récents, 566 et 579, recouvraient M189 et ST195.

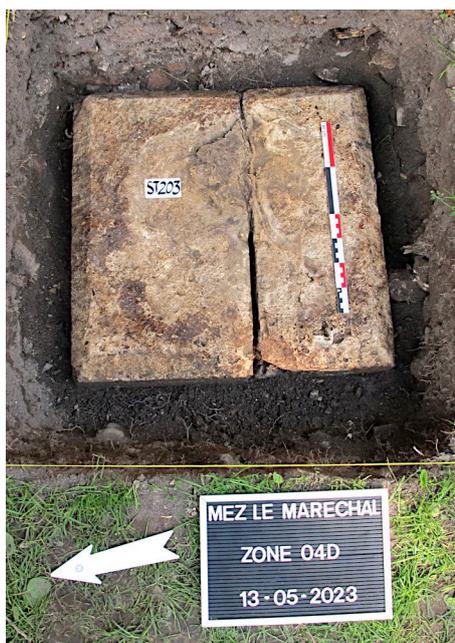
Fig. G 14 - Socle chanfreiné ST203
(Photo : Edwige Borel, ADM).

Le socle ST203, retrouvé un peu plus au nord (zone 4d), est lui aussi bipartite et est un carré parfait de 63 x 63 cm (**figure G14**). Ses chanfreins ont été brettés, comme ST198. Le bloc nord (660) est plus large que le sud (659). Un joint d'1 cm sépare les deux blocs. Des traces d'un mortier de chaux 661 apparaissent sur la surface du socle, plus ténues toutefois que sur les autres structures. Tout comme sur ST198, un dépôt de couleur rouille est visible sur le pourtour de la surface du socle et forme un lit de pose circulaire ?

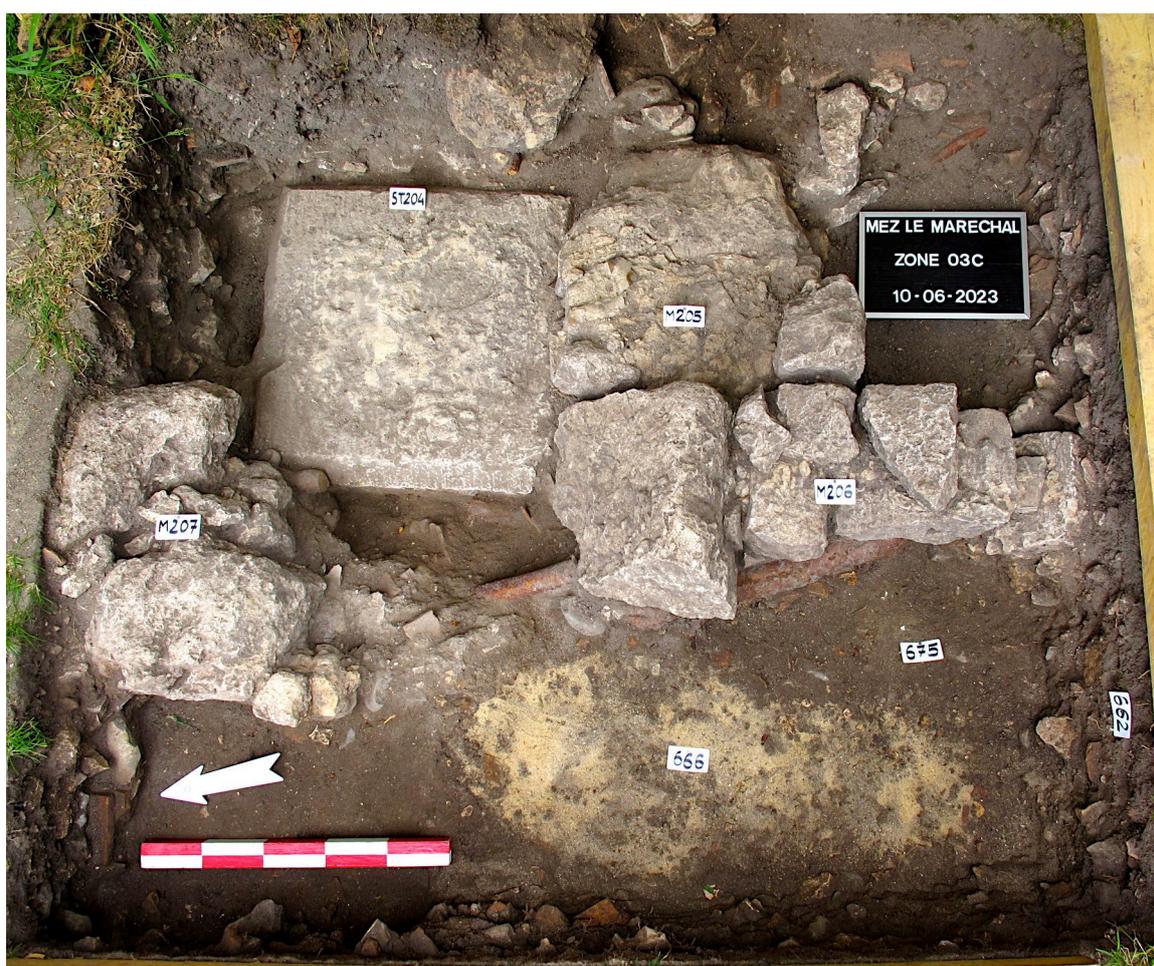
Fig. G 15 - Socle monobloc ST204, en zone 3c (Photo : Edwige Borel, ADM).

Pour finir, le socle ST204, le plus au nord (zone 3c), est le seul monobloc (**figure G15**). Il est lui aussi un carré parfait de 63 cm² en calcaire lacustre, chanfreiné sur ses quatre côtés. Sa surface est en partie recouverte d'un mortier de chaux 664 très dur, dont les traces subsistantes prennent un contour circulaire assez net. Les finitions des chanfreins semblent layées, même si les traces sont très ténues.

La zone 3c, ouverte en fin de campagne pour vérifier l'hypothèse de l'existence d'un quatrième socle de colonne, a livré plusieurs structures (figure G15).

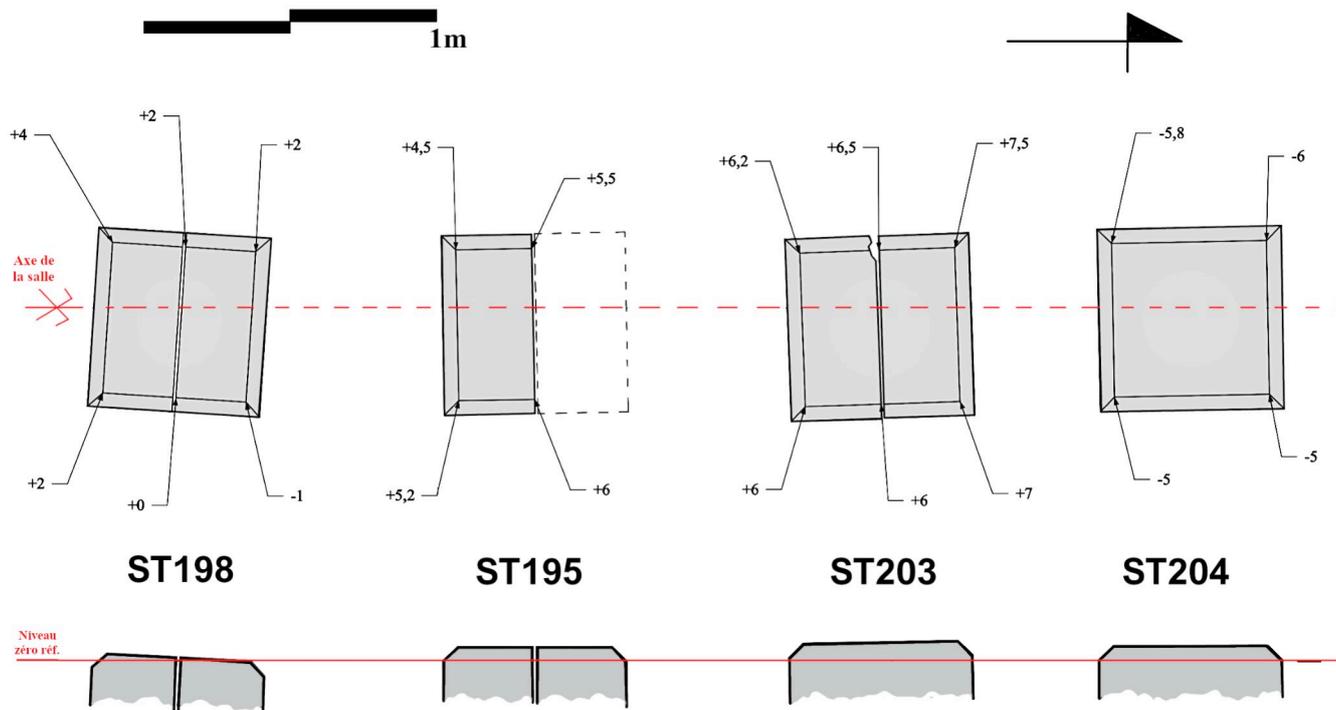
Fig. G 16 - Bâtiment C, comparaison des axes et de l'altimétrie des quatre socles du niveau 1
(DAO : Michel Piechaczyk, ADM).

Le relevé très précis de la position des quatre angles des blocs taillés montre une légère rotation en sens horaire des socles par rapport à l'axe de la salle.

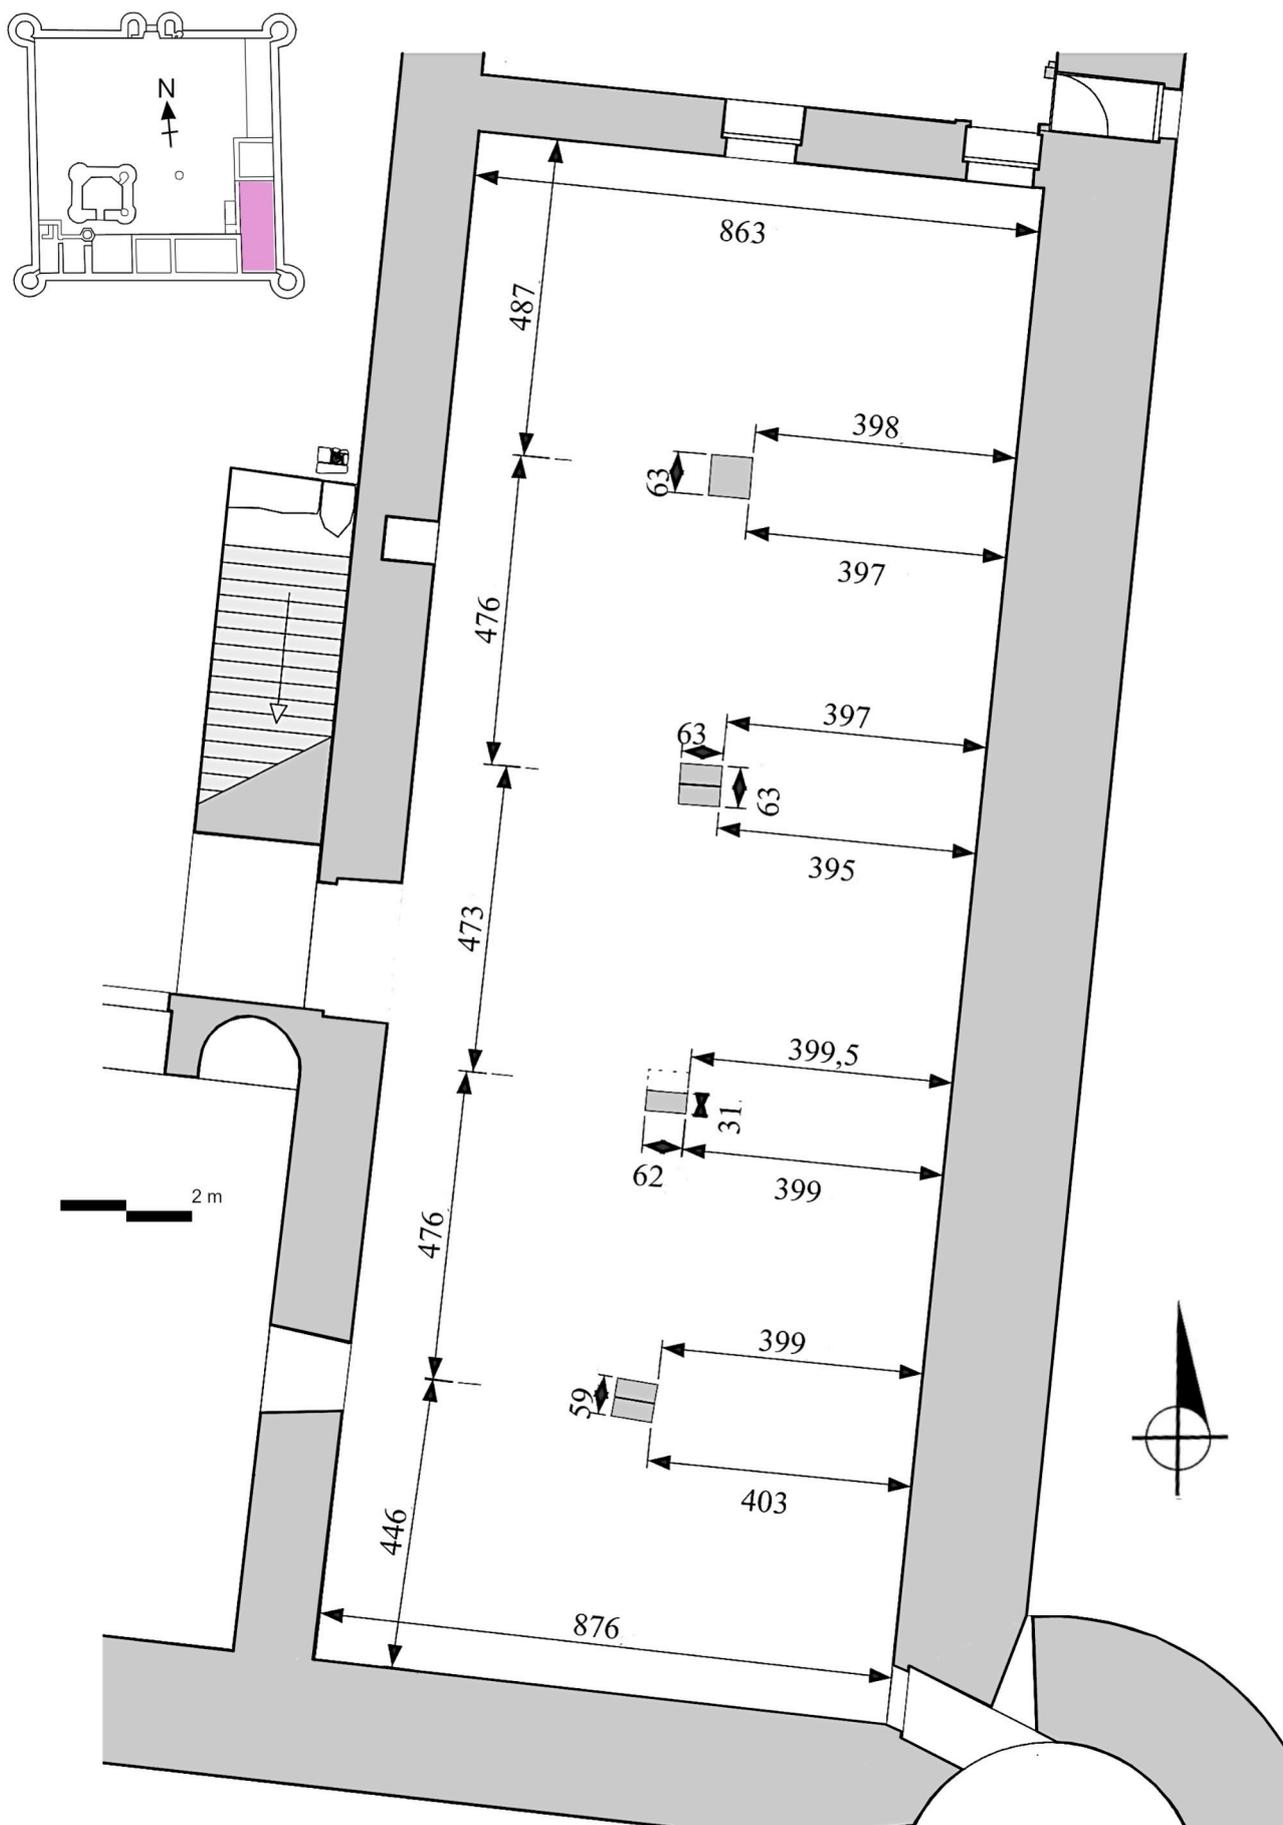
Fig. G 17 - Bâtiment C, plan du niveau 1 (DAO : Michel Piechaczyk, ADM).

Le socle ST204 (au nord) est plus bas de 0,11 m par rapport à ST195 et le socle ST198 (au sud), qui a perdu le plus de planéité, est aussi plus bas de 0,06 m.

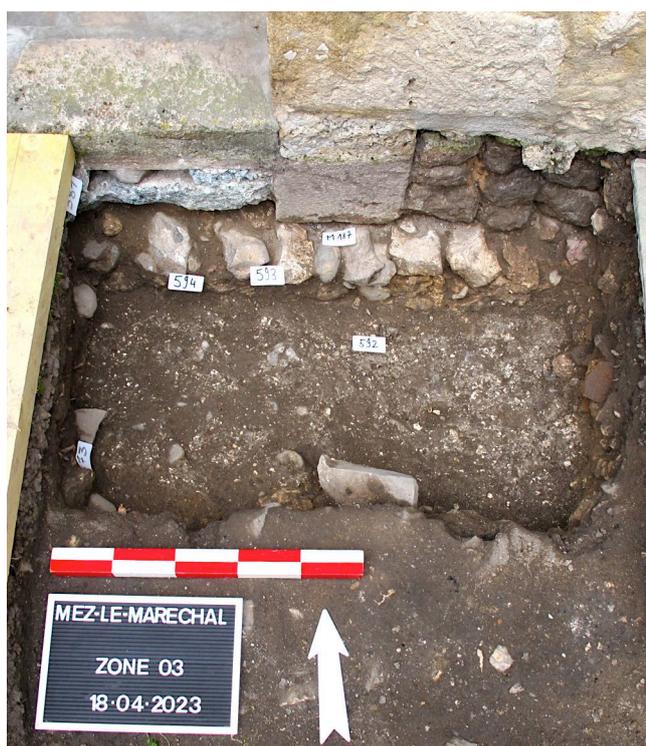
Fig. G 19 - Zone 3a : le jambage est du seuil de la porte B107 repose sur la maçonnerie de fondation M187 (Photo : Florian Hemery, ADM).

La première pierre de ce jambage repose directement sur la fondation M187 de M108 (**figure G19**), dont nous avons déjà pu observer la nature lors de la campagne 2022 (BOREL, PIECHACZYK, 2022, p.78). Aucune pierre de seuil ne subsiste : soit celle-ci a été pillée, soit la maçonnerie de fondation faisait office de seuil. Aucune trace d'un quelconque chaînage n'a été observée sur le jambage ST217.

Le seuil moderne a été rehaussé de 31,5 cm par rapport au niveau supposé du seuil médiéval (altimétrie du gradin de fondation M187 : -1,5). Une couche de béton 581 a été déposée directement sur la fondation M187, en formant une petite avancée d'une quinzaine de centimètres par rapport au seuil ST199 (figures G19 et G20). Une pierre de réemploi, numérotée 582-001, a ensuite été placée sur ce béton : il semble s'agir d'une allège de fenêtre avec départ de meneau, posée à l'envers.

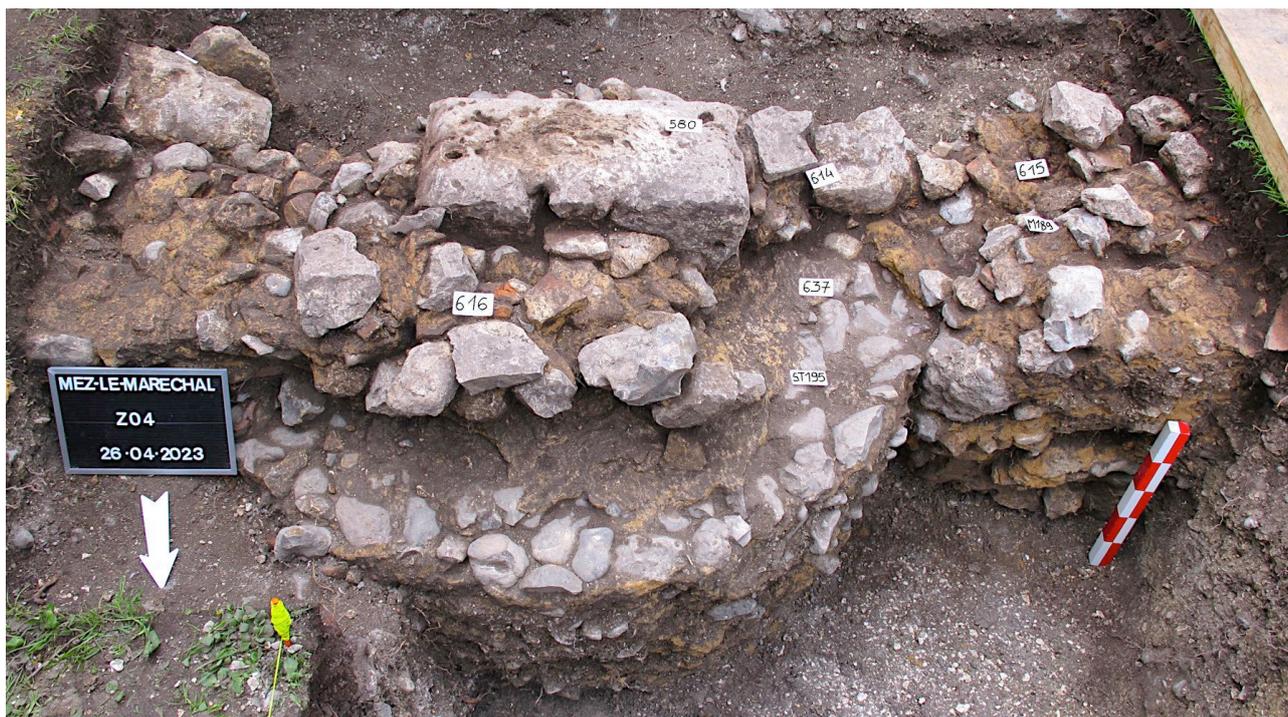
Fig. G 22 - Le mur de refend M189, installé sur la structure ST195 (Photo : Edwige Borel, ADM).

La fouille des zones 4a et 4b a révélé les vestiges d'un mur M189 (= M192 = M193) coupant la salle C dans toute sa largeur : il prend appui à l'est, contre la courtine C2 et ses fondations, et à l'ouest contre le mur pignon oriental du bâtiment D. Ses fondations prennent également appui sur les fondations du socle de colonne ST195, et occupent la place de la moitié de socle manquante (**figure G13 et G22**). Cela montre donc que l'installation de M189 est postérieure à l'effondrement (destruction ?) de cette colonne (**figure G23**). La maçonnerie de fondation repose sur la couche alluvionnaire 651, à une altimétrie de -76 cm par rapport au niveau zéro de chantier (**figure G22**).

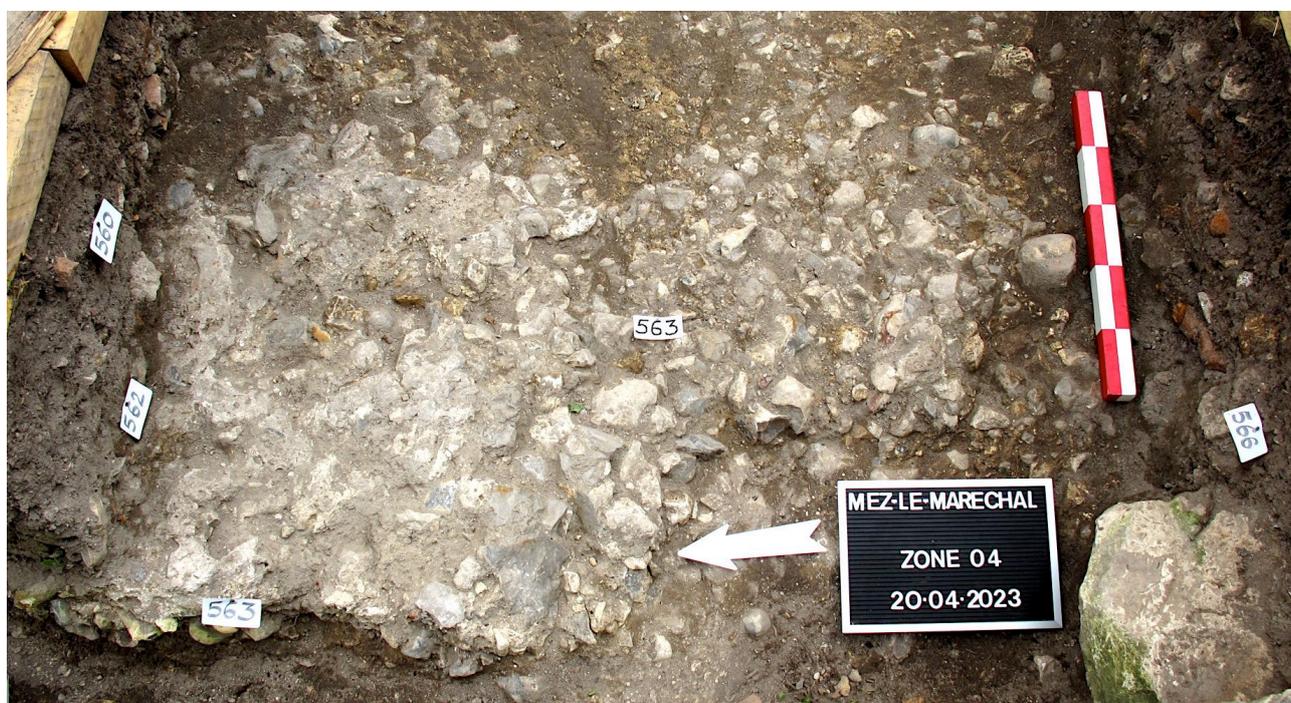
Fig. G 25 - Sol aménagé US563 (Photo : Edwige Borel, ADM).

Par ailleurs, le niveau 563 (altimétrie moyenne : -10,5 cm), retrouvé contre le mur M189, semble constituer l'un des uniques témoins d'un niveau de sol construit (figure G25). Il est en effet constitué de petites pierres (silex et calcaire) liées au mortier.

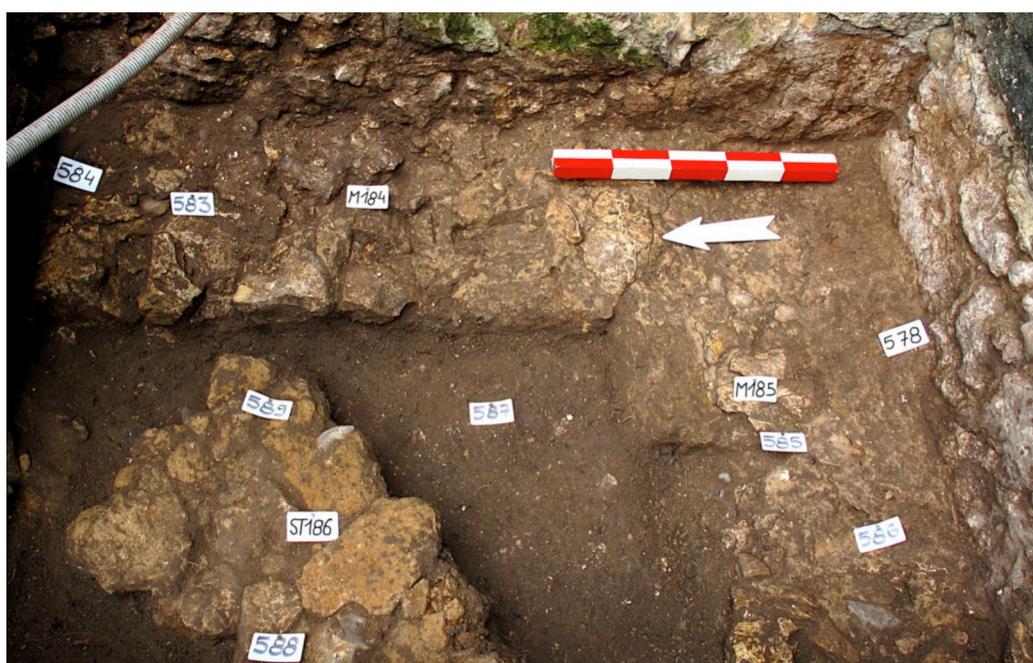
Fig. G 26 - La structure ST186, à l'angle des courtines C2 et C3 (Photo : Edwige Borel, ADM).

La structure ST186, quant à elle, se compose de moellons calcaires 588 et d'un mortier de chaux orangé 589 (**figure G26**). D'une dizaine de centimètres d'épaisseur, elle présente un léger pendage vers le nord-ouest. Cette maçonnerie est très fragile et ne semble pas en place. L'interprétation de cette structure est incertaine, au vu de sa disposition et de sa nature. L'hypothèse d'une démolition (mur tombé sur place) paraît peu probable car, étant donnée la friabilité de la maçonnerie, celle-ci se serait probablement délitée. Elle n'est associée à aucun niveau de sol et est installée dans le niveau alluvionnaire limoneux gris 587.

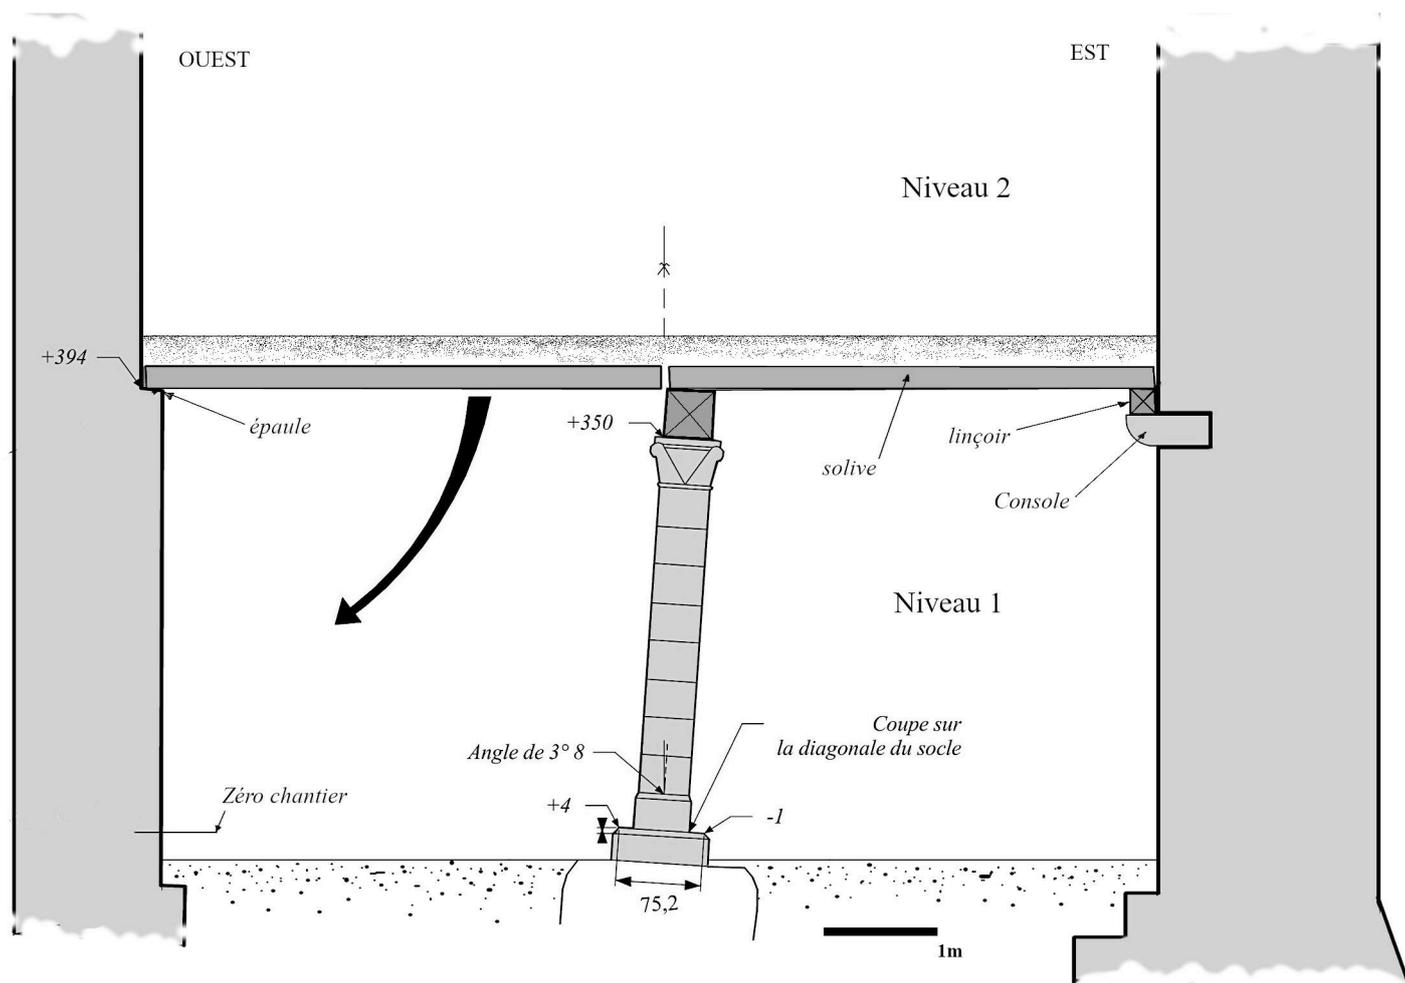
Fig. G 38 - Bâtiment C, coupe transversale restitutive de la position extrême de la colonne sud (DAO : Michel Piechaczyk, ADM).

Dans le cas où ces désordres architecturaux seraient apparus lorsque la salle C était encore en élévation, leur formation aurait forcément retenti sur la stabilité des poutres maîtresses (longitudinales) avec le déport de celles-ci vers l'est, surtout pour la travée sud. La **figure G38** montre la position extrême de la colonne sud sur son socle mis au jour durant la fouille. La modélisation (**figure G39 a**) des socles des colonnes montre la perte d'alignement des cinq poutres maîtresses. Le sol du niveau 2 a dû être déformé et fissuré. L'état extrême des désordres (**figure G39 bcd**) avec la perte d'appuis catastrophique des poutres transversales (solives) aurait entraîné l'effondrement de l'étage.

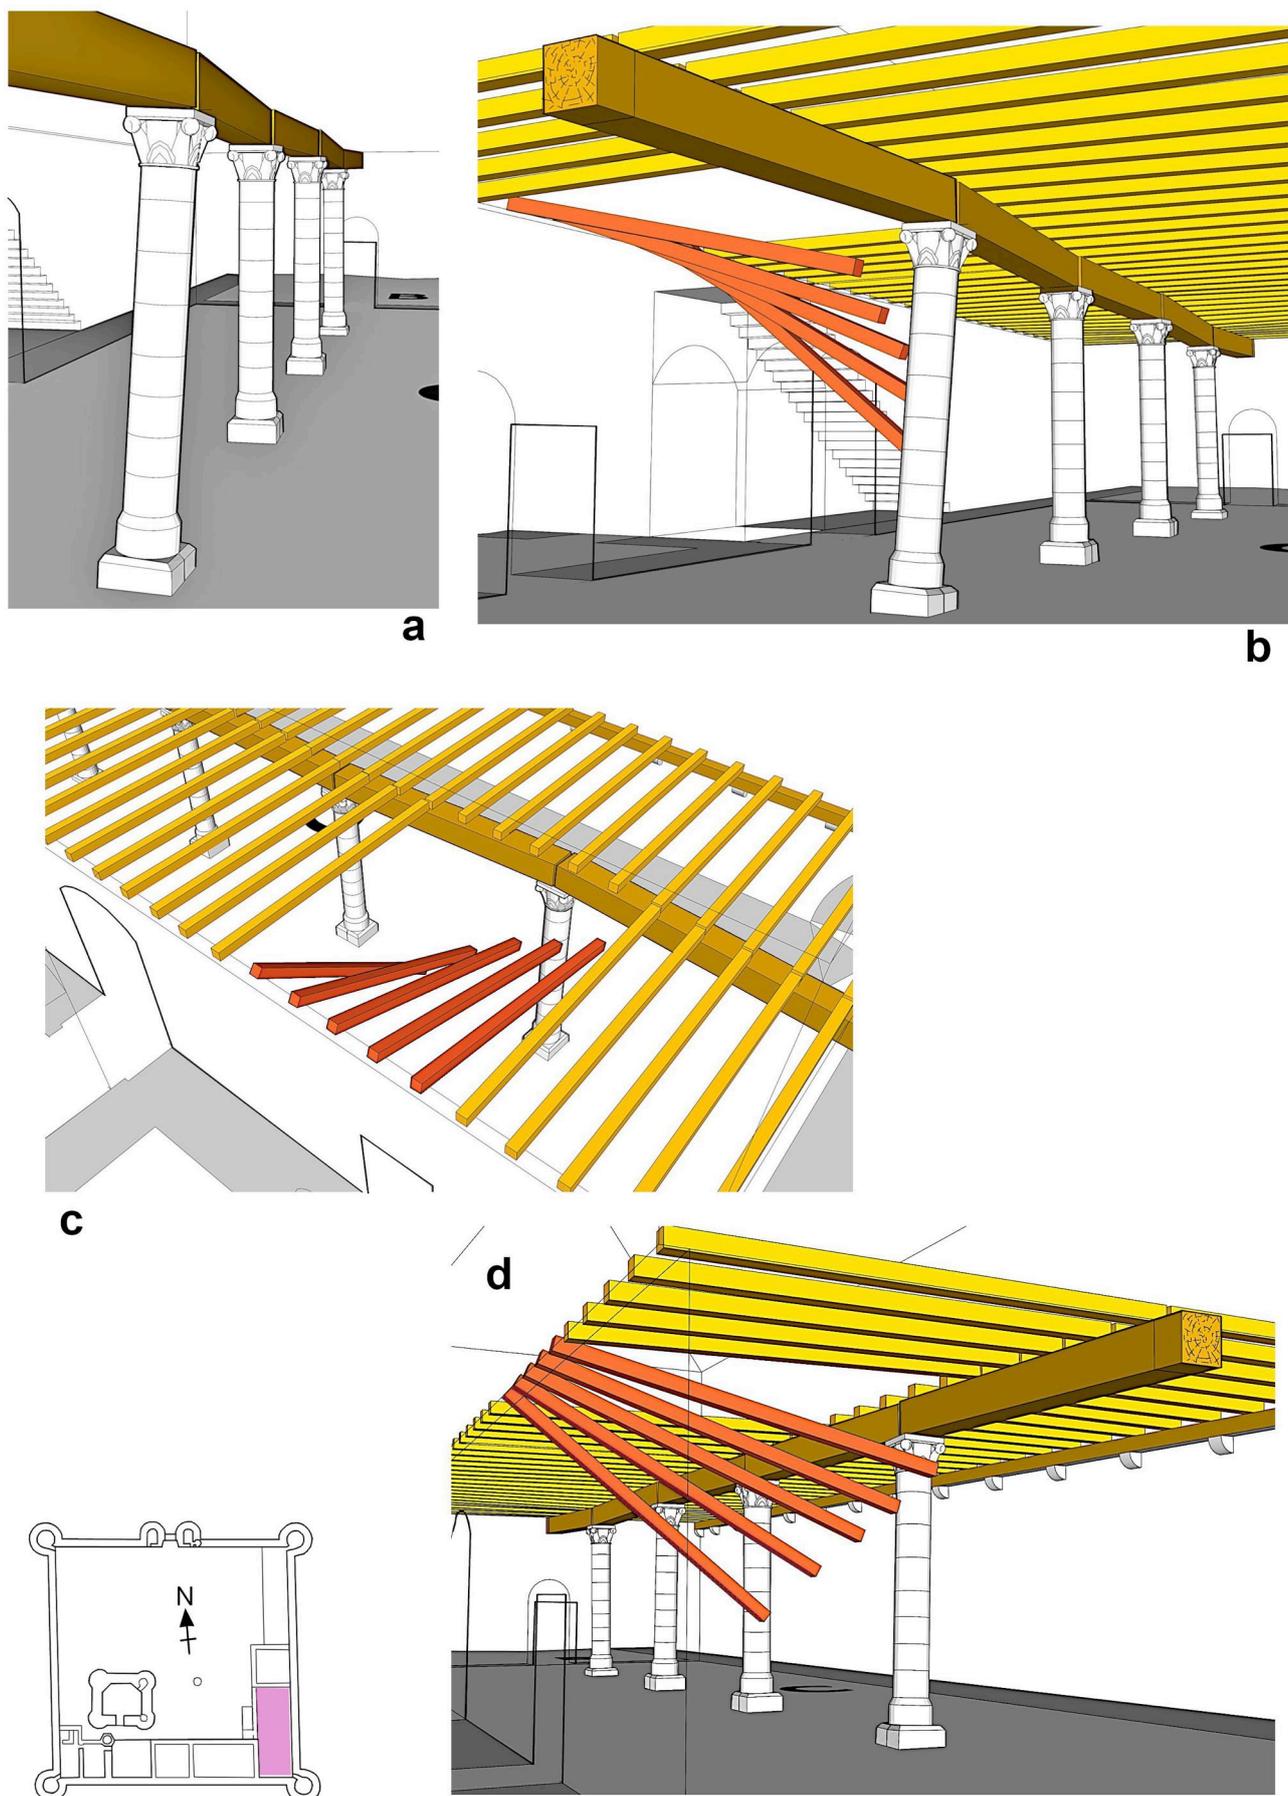
Fig. G 39 - Modélisation restitutive de l'état extrême de la structure portant l'étage du bâtiment C
(Modélisation et DAO : Michel Piechaczyk, ADM).

Si la modélisation permet d'approcher les mécanismes d'effondrement du plancher de l'étage, nous sommes amenés à en évoquer la cause. L'observation macroscopique et mécanique des différents mortiers nous montre un liant de sable et chaux très dur et non dégradé, sans enfoncement des socles chanfreinés dans le massif de fondation sous-jacent. Ces massifs ont donc dû bouger sur le substrat géologique, de nature argileuse (couche sédimentaire de la rivière du Betz ?). Rappelons également que le niveau de l'eau du sous-sol apparaît actuellement à environ -135 cm. Les variations de la nappe au cours des siècles ont-elles pu favoriser un phénomène de retrait-gonflement des argiles ?

Plusieurs désordres architecturaux, tels que des pertes de planéité des socles et des différences notables de niveaux entre eux, posent question quant à la stabilité des fondations, pourtant maçonnées avec un mortier de chaux extrêmement dur. Il est donc possible que la nature argileuse du sous-sol soit à mettre en cause.

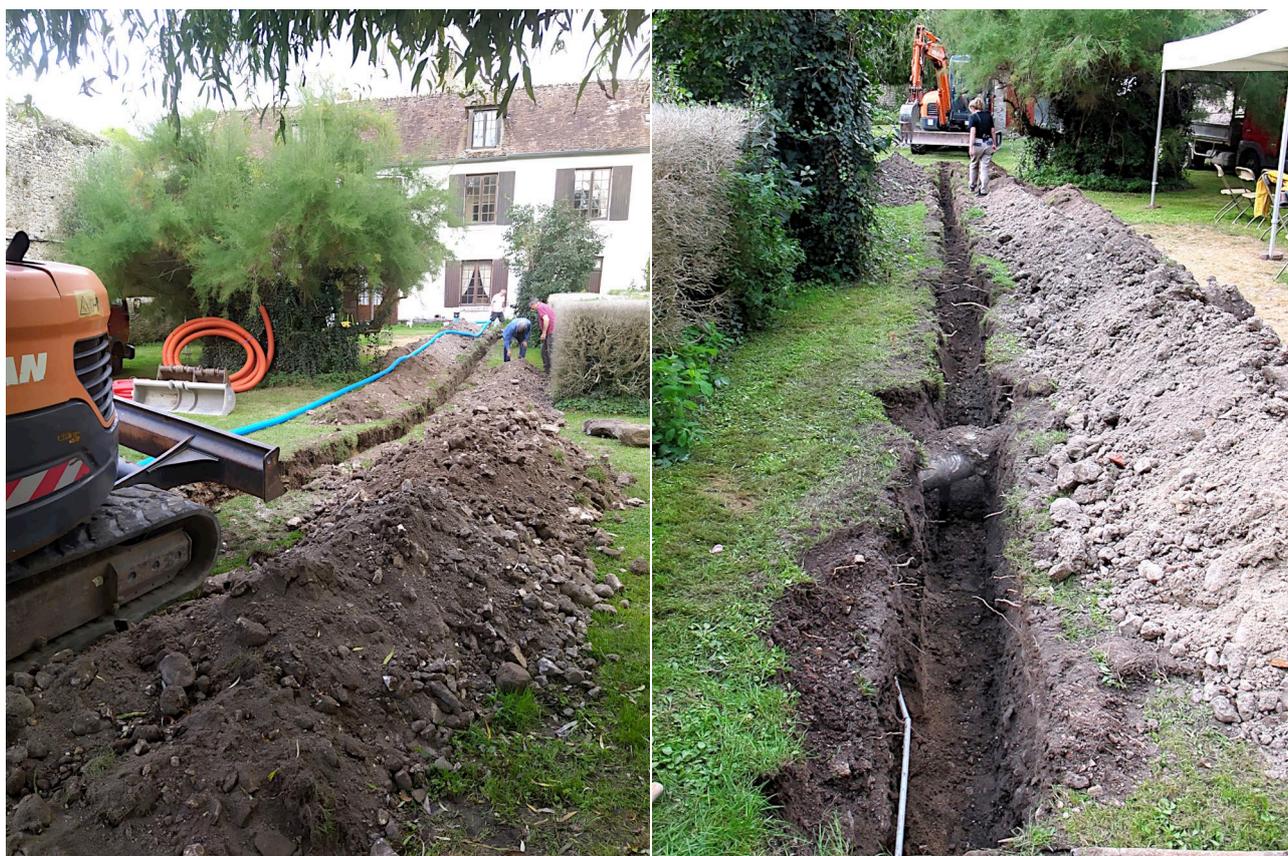
Fig. H 01 - Aperçu de la tranchée pour l'installation des nouvelles canalisations. À gauche : vue vers l'est, en direction du bâtiment A ; à droite : vue vers l'ouest, en direction de la remise (Photo : ADM).

Le 18 septembre, l'entreprise Cazier (La Selle-sur-le-Bied, 45) s'est rendue sur place pour installer de nouvelles conduites d'eau. Une équipe de l'association était également présente afin d'assurer une surveillance archéologique des travaux. Une tranchée est-ouest a été creusée à la pelle mécanique, traversant la cour du château depuis un petit bâtiment qui est actuellement une remise jusqu'au regard situé devant le bâtiment A (**figure H01**). La tranchée était d'une largeur moyenne d'environ 50 cm pour une profondeur de 70 cm.

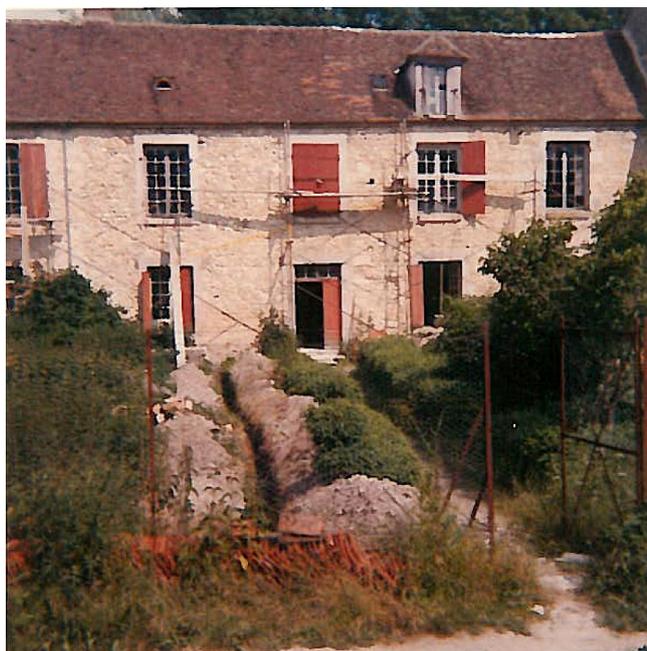
Fig. H 03 - Tranchée effectuée devant le bâtiment A, en 1964 (Archives privées Vincent, AV-015).

En 1964, une tranchée est/ouest est ouverte dans l'alignement du regard et semble suivre le tracé de celle réalisée cette année (**figure H03**). En 2023, sur le premier mètre à partir du regard, il était en effet possible de suivre l'ancienne tuyauterie : la nouvelle tranchée reprenait donc le tracé d'une tranchée déjà ouverte. Les ouvriers de l'entreprise ont ensuite légèrement décalé la tranchée vers le nord afin de placer la nouvelle tuyauterie, permettant d'échapper à l'ancienne. La moitié est de la tranchée de 2023 se trouvait donc dans une zone déjà remaniée récemment, comme le prouve également le tuyau en béton mis au jour à quelques mètres du regard.

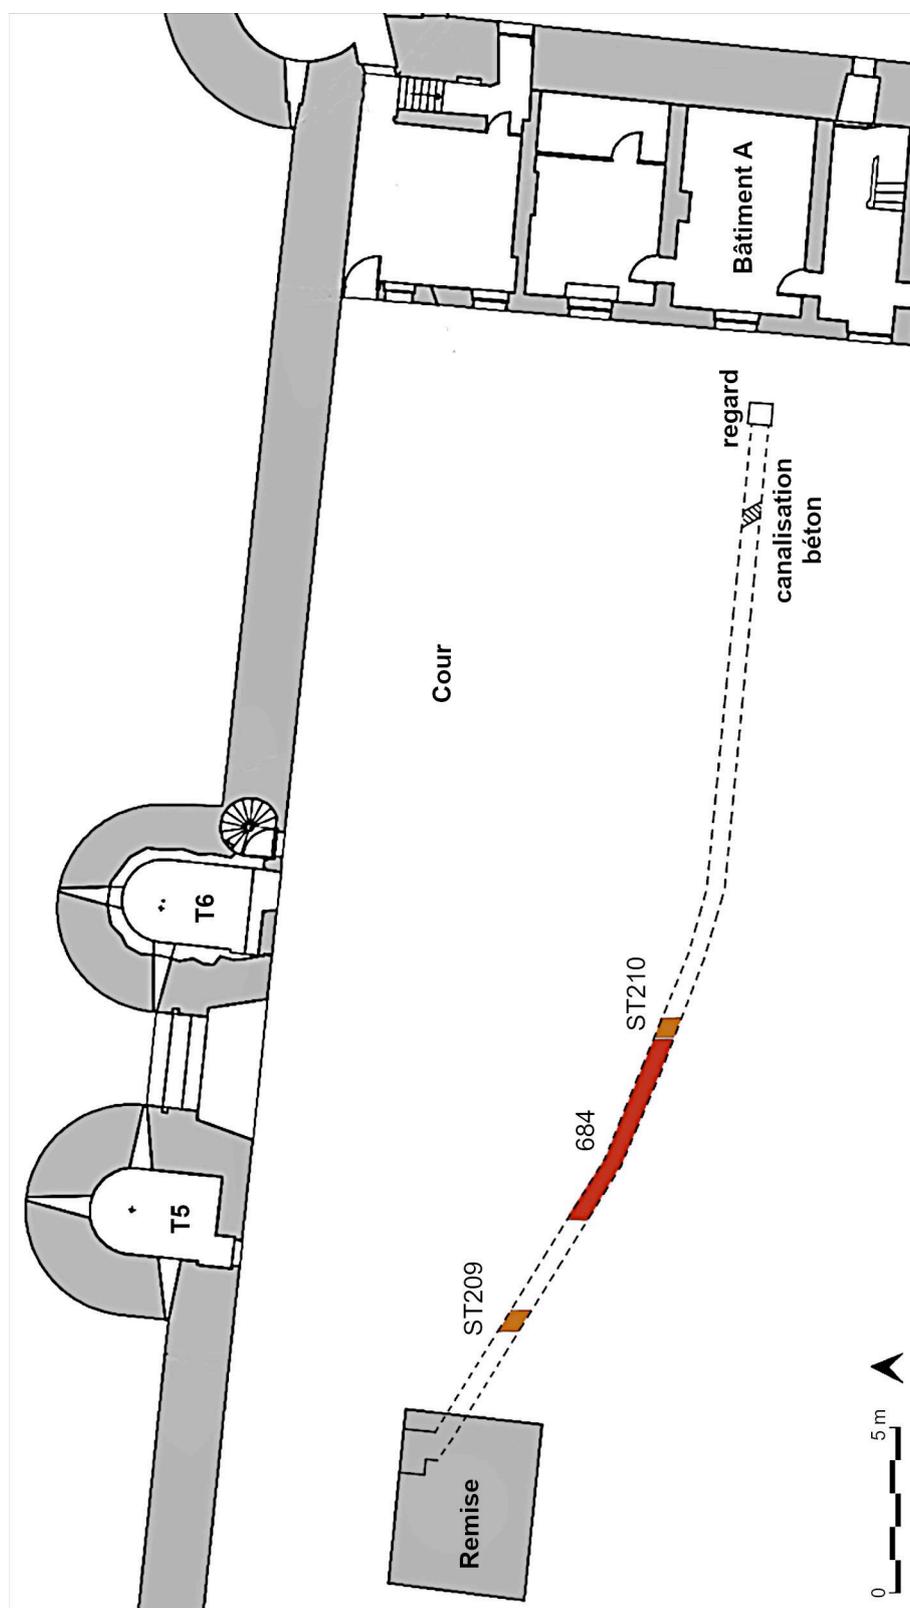
Fig. H 04 - Plan schématique de la tranchée et des structures mises au jour (DAO : Edwige Borel, ADM).

Quelques traces discrètes d'aménagements récents ont pu être mises en évidence (**figure H04**).
