FOUILLE DU LOGIS SEIGNEURIAL - BÂTIMENT C

Edwige BOREL, Michel PIECHACZYK

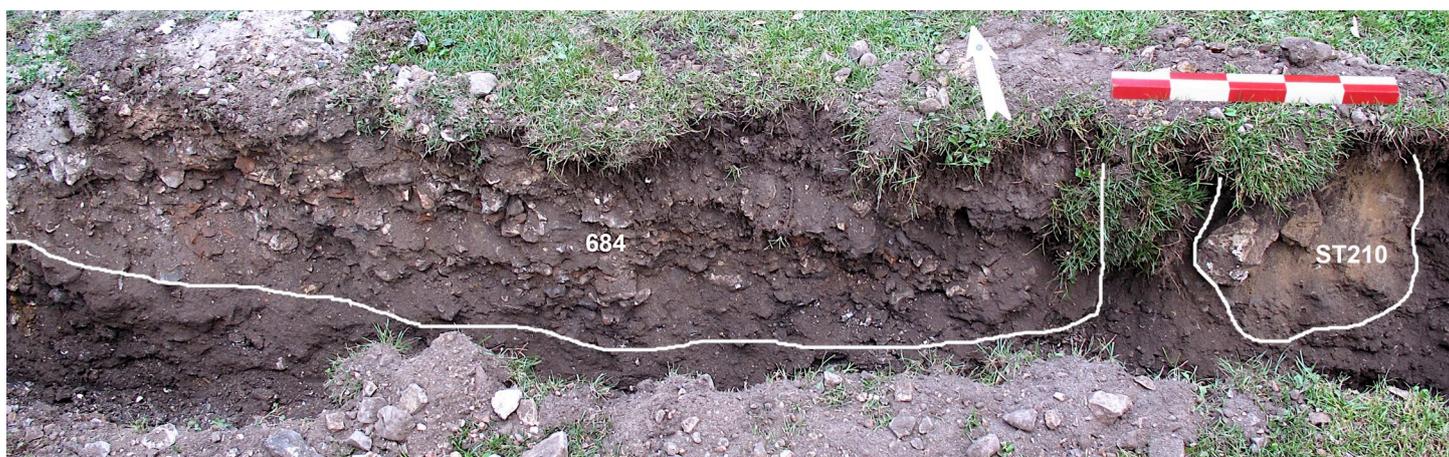
Fig. H 05 - Coupe est-ouest de la tranchée. On peut y distinguer l'empierrement US 684 de l'allée et la structure ST210 (Photo : Edwige Borel, ADM).

L'aménagement de l'allée centrale (US 684) moderne a pu être observé sur toute son épaisseur : elle est constituée d'un mélange de cailloutis et TCA formant un empierrement compact sur une quarantaine de centimètres d'épaisseur (**figure H05**).

Les vestiges d'une seconde structure maçonnée, numérotée ST210, sont apparus à 20,70 m de la façade ouest du bâtiment A (**figure H05**). Composée d'un mortier de chaux 688, plus compact que 686, et de moellons calcaires 687, cette structure est peu profonde : seulement une trentaine de centimètres sous la surface du sol actuel de la cour. Elle est également large de 30 cm. Elle peut correspondre aux fondations d'un muret de partitionnement de la cour à l'époque moderne.

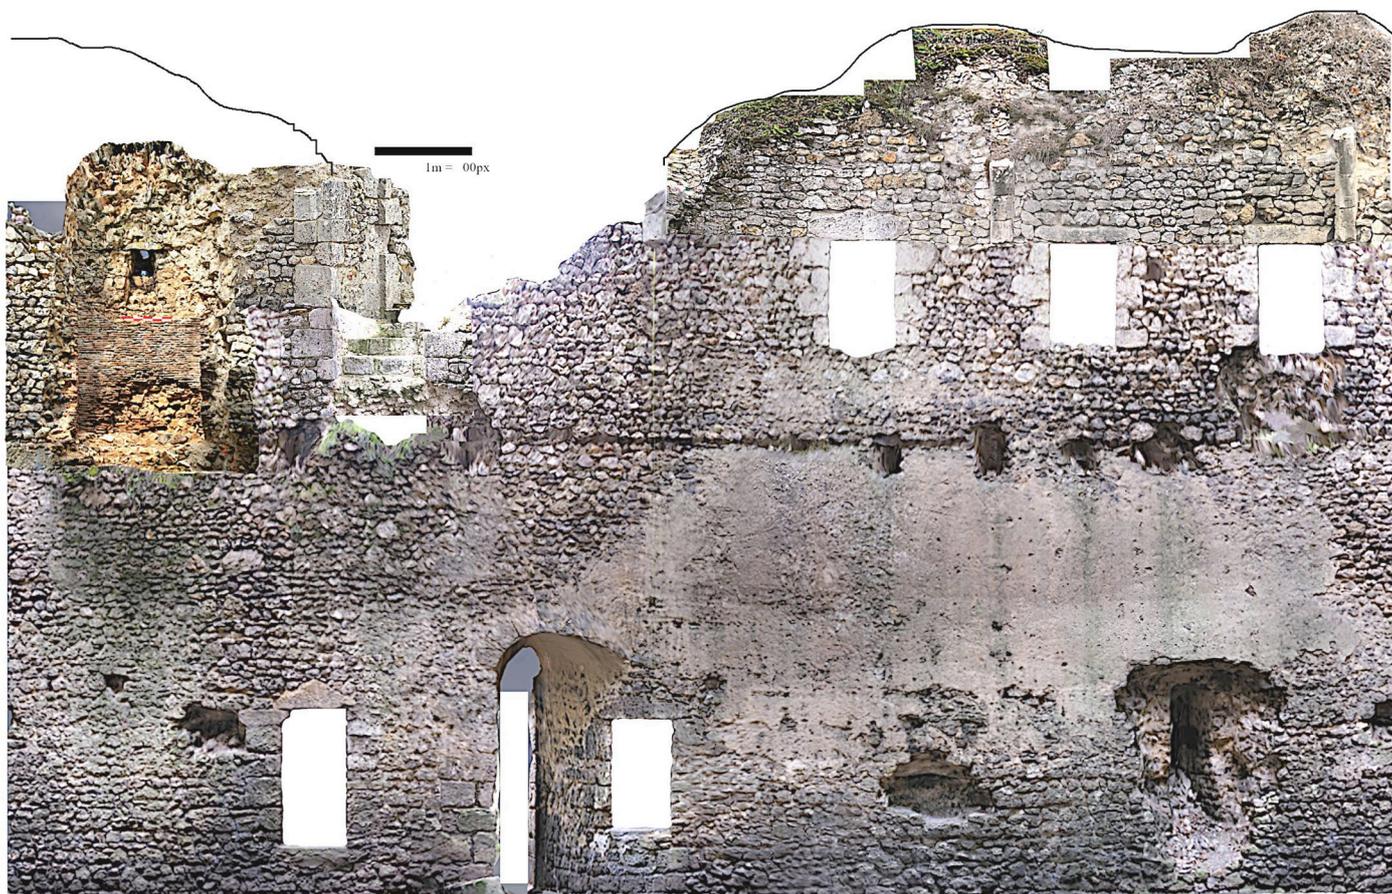
Fig. J 04 - Tour nord-ouest (T4) ; déroulé photogrammétrique du parement intérieur
(Photogrammétrie : Philippe Lefeuvre, ADM).

tour est de 1,95 m (+/- 1 cm) (soit 6 pieds). Le déroulé du cylindre photogrammétrique du parement intérieur de la tour (**figure J 04**) offre une vision globale. Le niveau 1 présente une hauteur de plus de 5 m. Si l'on se réfère au seuil d'entrée de la tour (+19), le niveau du sol actuel est proche du niveau médiéval. Mais celui-ci n'a pas encore fait l'objet de sondage pour définir le premier niveau d'occupation.

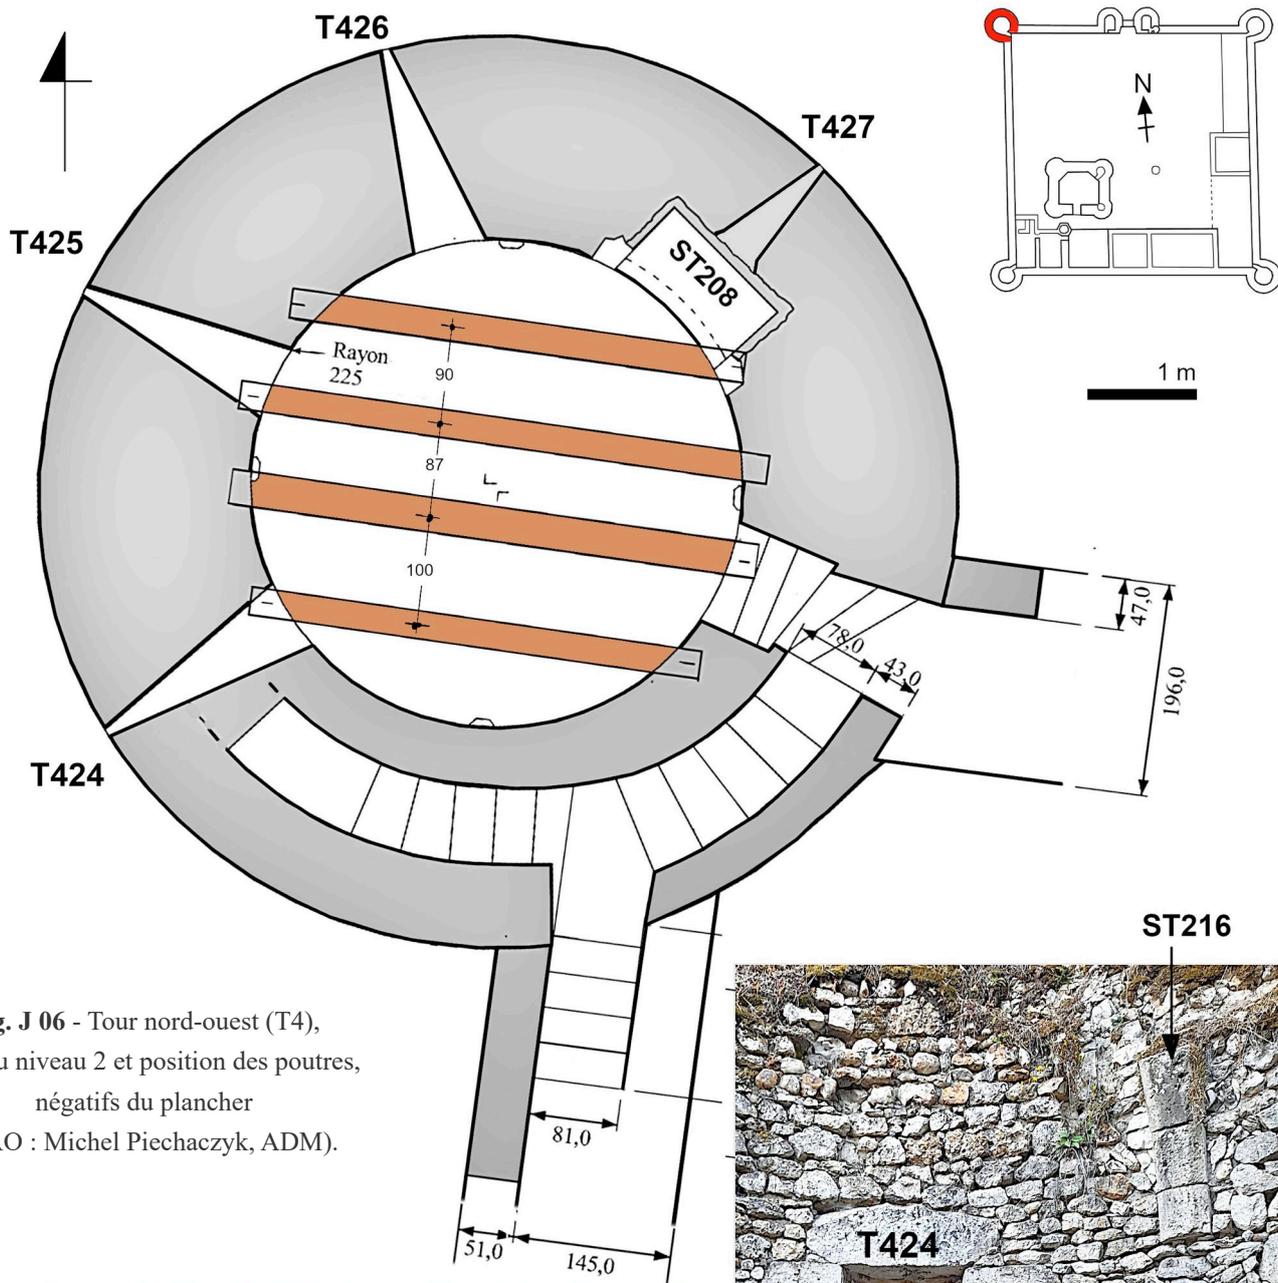
Fig. J 06 - Tour nord-ouest (T4),
 Plan du niveau 2 et position des poutres,
 négatifs du plancher
 (DAO : Michel Piechaczyk, ADM).

L'accès à la salle se faisait par la porte T422 (feuillure) placée sur les marches d'un escalier descendant sur l'étage (**figures J 05 et J 06**). L'étude de ces maçonneries a fait l'objet d'étude dans le rapport 2021. Il fallait donc accéder d'abord au chemin de ronde pour aller ensuite au premier étage de la tour. Les trois marches de pierres après la feuillure de la porte T422 sont insuffisantes pour arriver sur le niveau du plancher. Il faut donc imaginer une ou deux marches en bois supplémentaires. L'encadrement du débouché de ces quelques marches est constitué de pierres taillées (**figure J 06**).

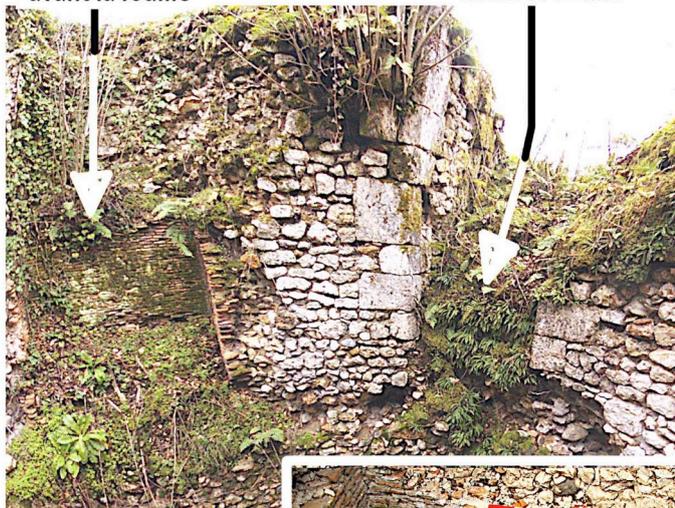
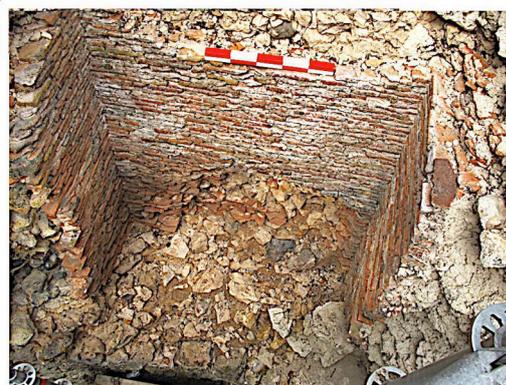
Fig. J 08 - Tour nord-ouest (T4), niveau 2, cheminée ST208 (DAO : Michel Piechaczyk, ADM).

**Cheminée ST208
avant la fouille**

**Cheminée St208
après la fouille**

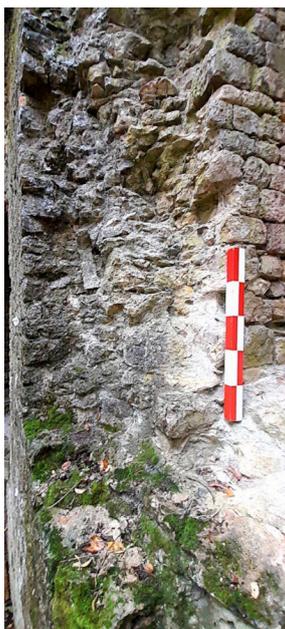
Fig. L 02 - Arrachements visibles des pierres de taille du piédroit gauche de la baie Z1.06 (Photo : Florian Renucci, ADM).

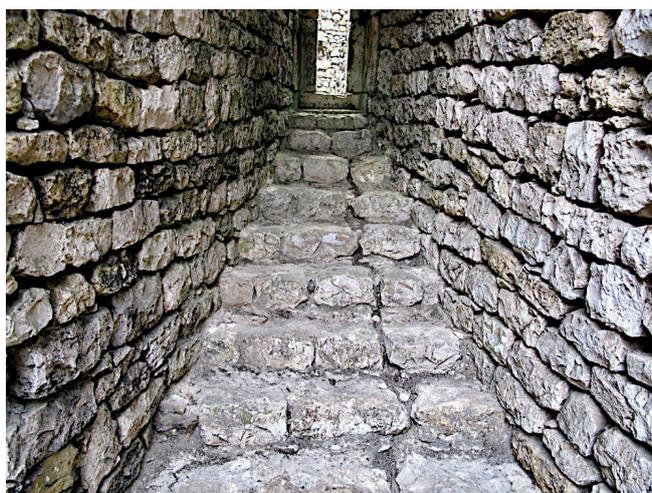
Fig. L 03 - Fissure continue sur l'appui en escalier de la baie Z1.03 (Photo : Florian Hemery, ADM).

Cette étude a été ajoutée au programme des recherches archéologiques 2023 des Amis du Mez pour des raisons d'urgences sanitaires. L'état structurel de la tour résidence primitive motive une étude d'archéologie du bâti préalable afin de pouvoir engager à court terme des travaux de conservation (étaieusement, confortement) qui vont occulter la lecture des murs sur une période longue. Plusieurs fissures sont présentes au niveau du linteau extérieur et des appuis en escalier de la baie Z1.03 (**figure L03**), ces fissures ont provoqué la rupture du linteau et feuillettent la pierre à trois endroits. Le massif de maçonnerie formant le mur ouest de la tour résidence se retrouve isolé par l'arasement des deux tourelles nord-ouest et sud-ouest. Le percement des trois baies superposées sur les trois niveaux du mur génère un tassement différentiel sur les côtés latéraux qui semble provoquer une fissure verticale traversante depuis le deuxième niveau jusqu'à la base du mur.

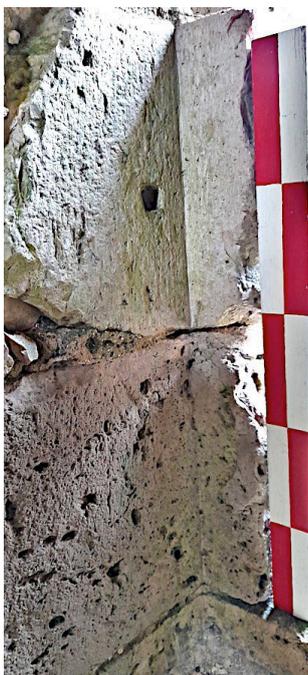
Fig. L 06 - Trou de loquet sur l'ébrasement gauche de la Z1.06 permettant de fermer le vantail / mire = 0,50 m (Photo : Florian Renucci, ADM).

l'embrasure opposée aux gonds, situés dans une zone à mi-hauteur de ces pièces métalliques (**figure L06**). Ces trous sont présents sur les baies Z1.02, Z1.03 et Z1.06, ils sont creusés à 2 cm du fond de feuillure et forment des carrés de 1,5 cm². Les gonds des baies Z1.03 (**figure L07**) et Z1.06 sont intacts, des arrachements de gond sont visibles en Z1.02 et Z1.05. Pour toutes les baies, les gonds sont placés systématiquement au niveau des joints entre les lits d'attente de la première assise et de la deuxième assise des jambages.

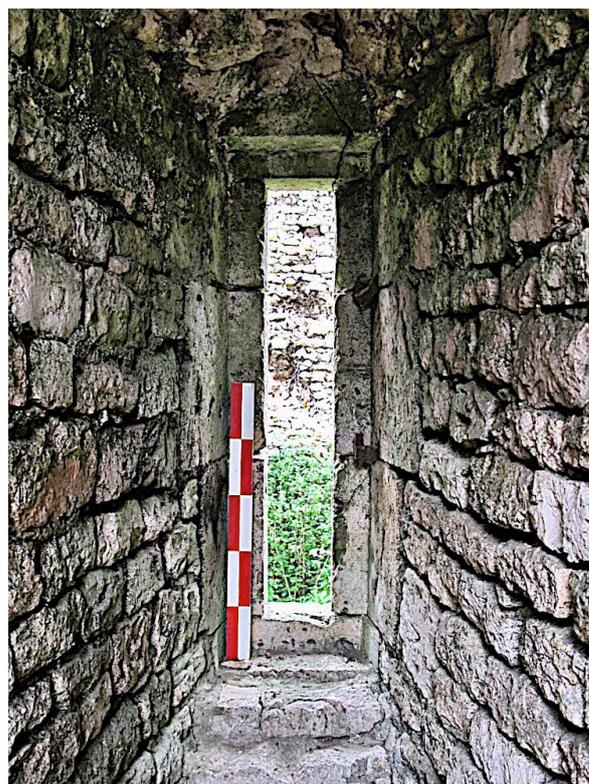
Fig. L 07 - Gonds de la baie Z1.03 encore en place / mire = 0,50 m (Photo : Florian Renucci, ADM).

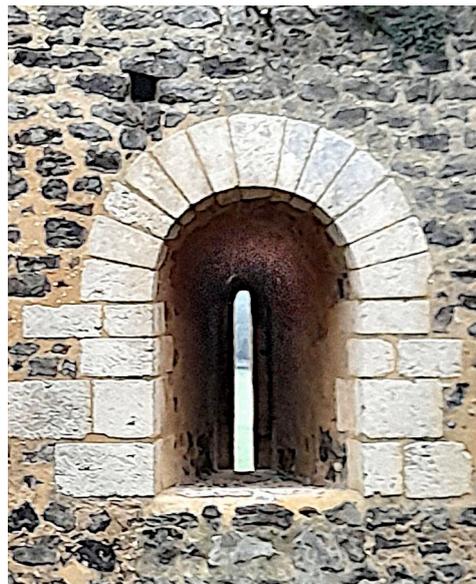
Fig. L 08 - Baie à ébrasement de la tour maîtresse de Saint-Sauveur-en-Puisaye (89), XII^e siècle (Photo : Florian Renucci, ADM).

Dans la partie étroite, se raccordant aux linteaux par un joint vertical, les voûtes adoptent un profil circulaire dont le diamètre correspond à l'ouverture des feuillures des linteaux. Les voûtes accompagnent le parement intérieur des ébrasements dans l'embrasure du mur et se terminent par un arc taillé dans le parement de la salle. Par déduction, les voussoirs disparus de ces arcs doivent avoir un profil reproduisant l'angle de l'ébrasement de la voûte, comme c'est notamment le cas dans la tour maîtresse de Saint-Sauveur-en-Puisaye (89) (**figure L08**).

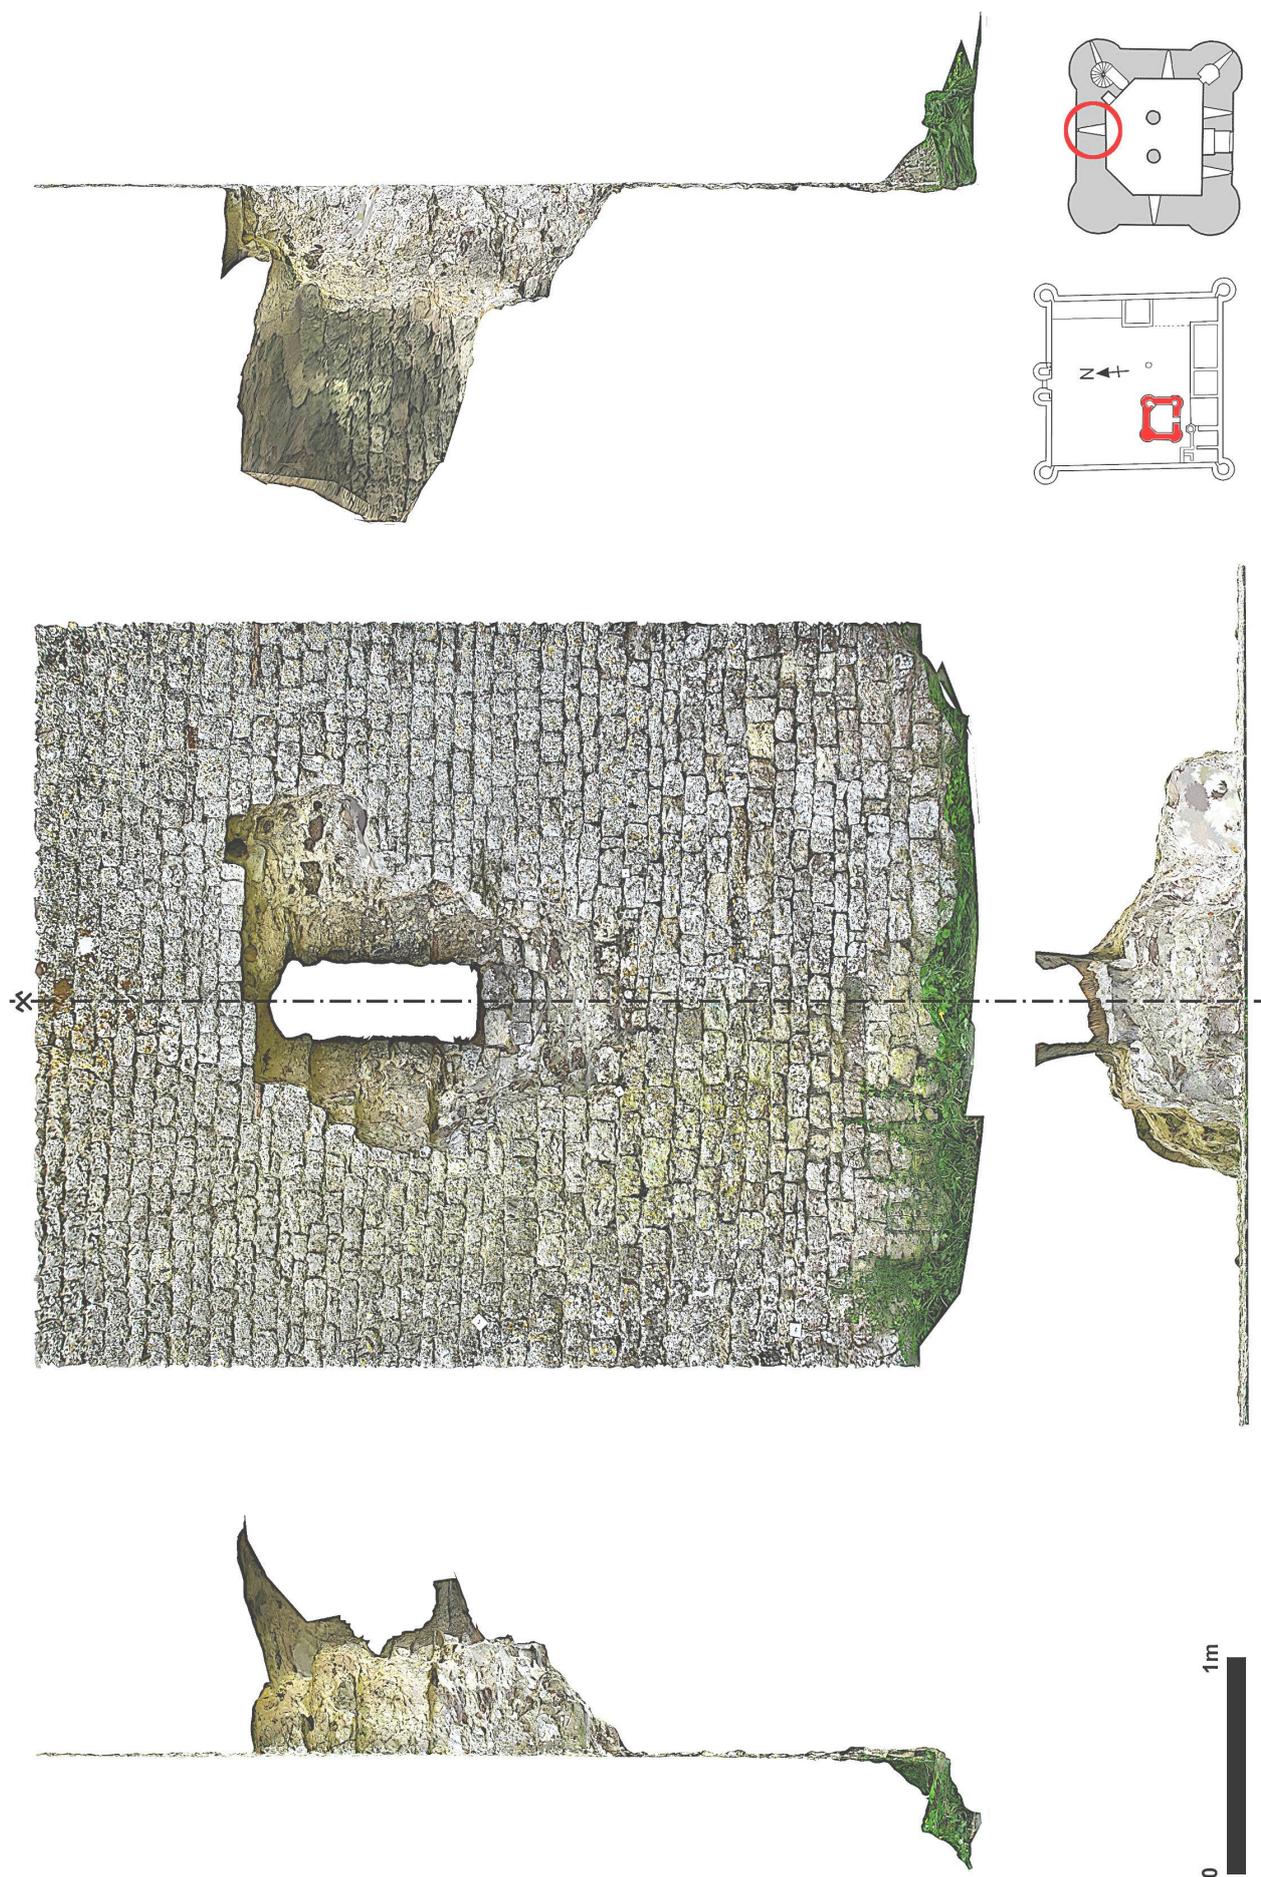
Fig. L 12 - Orthophotographies de la baie Z1.04 extérieure (Traitement de l'image et DAO : Florian Hemery, ADM).

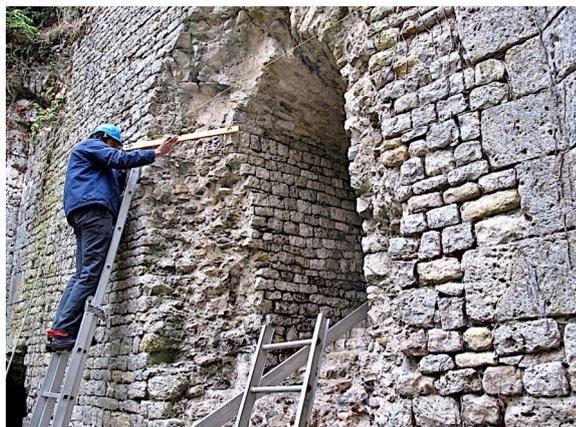
Fig. L 16 - Observation avec un niveau à bulle de la correspondance des joints horizontaux du parement et de l'ébrasement de la baie Z1.03 (Photo : Florian Renucci, ADM).

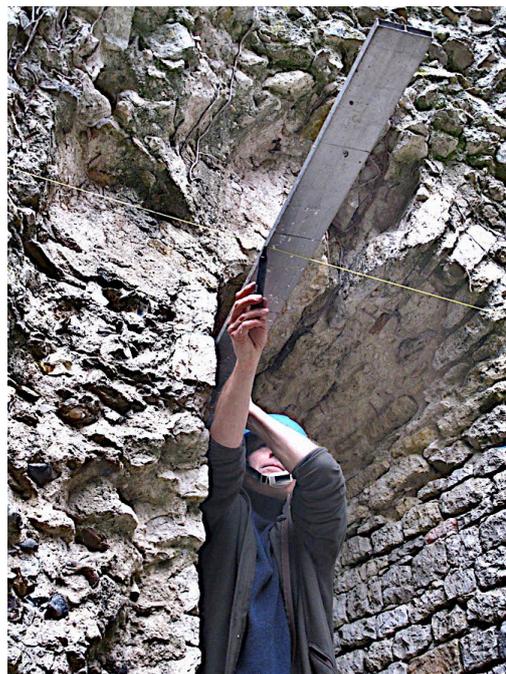
Fig. L 17 - Plaquage d'une règle de maçon contre l'ébrasement gauche de la baie Z1.03 pour obtenir son ouverture initiale (Photo : Florian Hemery, ADM).

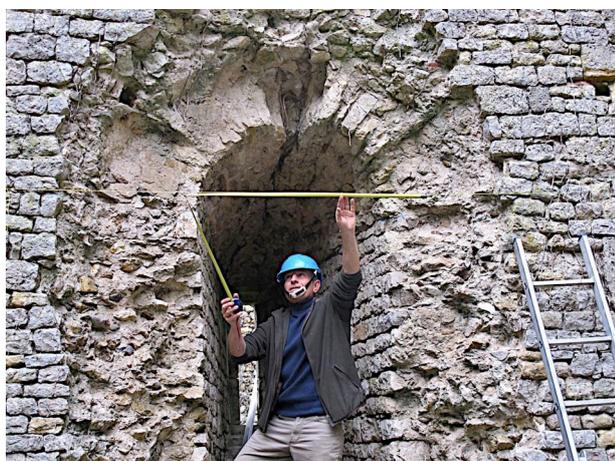
Fig. L 18 - Mesure de l'ouverture de la baie Z1.03 (Photo : Florian Hemery, ADM).

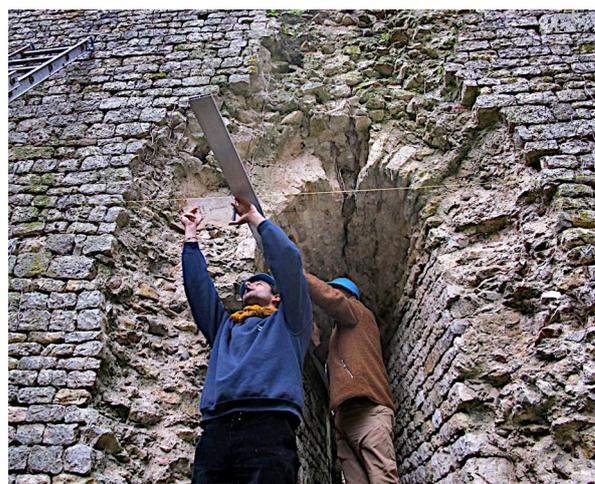
Fig. L 19 - Décalquage de l'angle de l'ébrasement et du parement de la baie Z1.03 avec un panneau plastique (Photo : Florian Renucci, ADM).

On relève l'angle entre le parement et l'ébrasement des baies en le décalquant sur un panneau en plastique ou en utilisant la fausse équerre (**figure L19**). La comparaison des angles d'ébrasement des différentes baies montre un angle commun de 99,5°. En plaquant la règle de maçon à l'axe des voûtes et en utilisant le fil à plomb pour matérialiser le parement disparu, nous obtenons la mesure de la flèche de la voûte sur le cordeau de la ligne de naissance qui, pour toutes les baies, est de 53,5 cm. Cette mesure correspondant à la moitié des 107 ou 107,5 cm d'ouverture permet d'affirmer que l'arc généré est un plein cintre. Cette étape de relevé désigne une modénature de voûte conique en plein cintre comme mode de couverture des baies de la salle. Il faut noter que pour des voûtes en plein

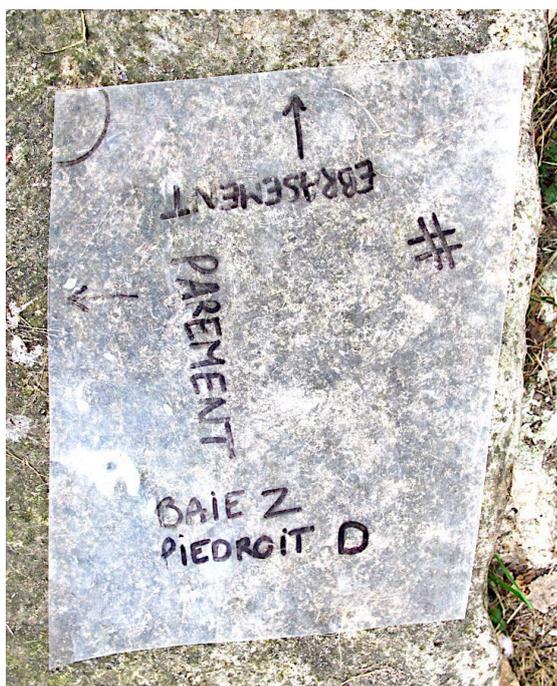
Fig. L 20 - Panneau en plastique faisant office de gabarit après découpe et relevé de l'angle
(Photo : Florian Hemery, ADM).

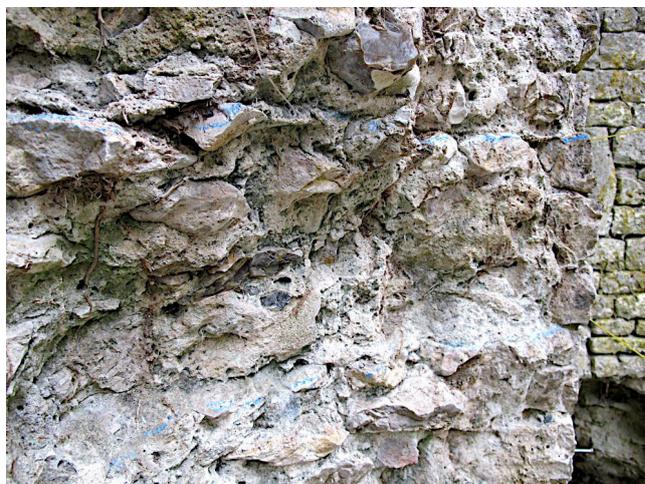
Fig. L 21 - Lits d'attente marqués à la craie bleue sur le piédroit droit de la baie Z1.03
(Photo : Florian Hemery, ADM).

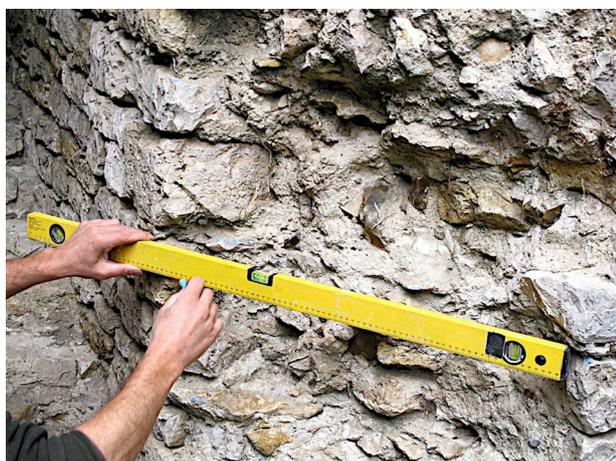
Fig. L 22 - Vérification au niveau d'une assise arrachée du piédroit droit de la baie Z1.03
(Photo : Florian Hemery / ADM).

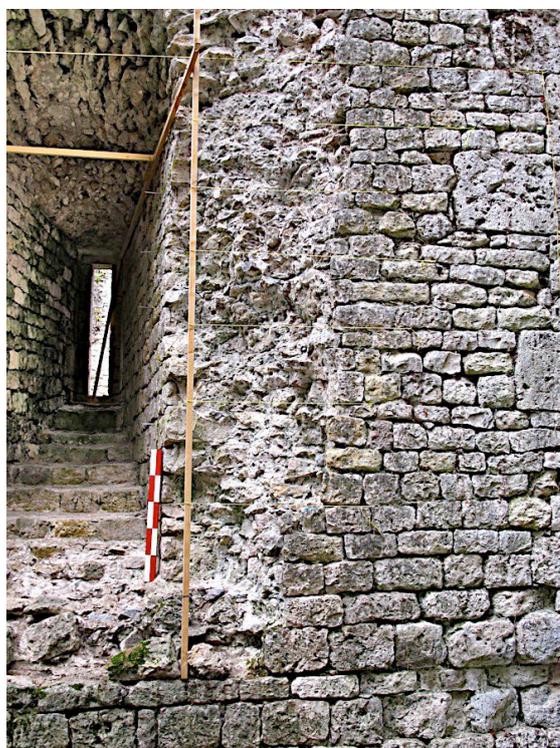
Fig. L 23 - Matérialisation des arêtes du piédroit droit de la Z1.02 par des tasseaux, et de ses assises par des cordelettes jaunes / mire = 0,50 m
(Photo : Florian Hemery, ADM).

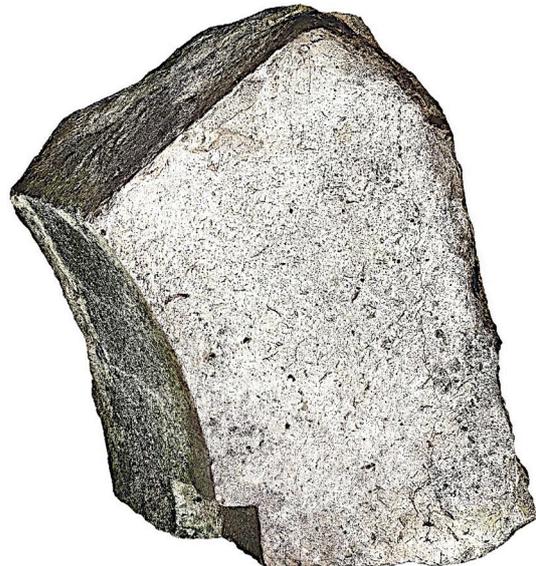
Commentaires C15/13 en relation C16/17.
 Sommier dont la courbure d'intrados correspond aux relevés de l'ouverture plein centre des fenêtres intérieures du 1^{er} niveau du donjon. L'angle d'ébrasement est le même.
 L'encoche ovale sur le lit de pose identifie la C15/13 en sommier droit.

Fig. L 24 - Planche lapidaire avec dessins et 3D du sommier C15/13 (Relevé et DAO : Florian Hemery - Photogrammètrie : Emmanuel Canault, ADM).

Ainsi, l'étude lapidaire des sommiers C15/13 et C16/17 corrobore l'observation des négatifs des voussoirs de la baie Z1.03. On peut en dénombrer cinq grâce aux empreintes des joints rayonnants dans le mortier. Ces données fournissent l'éclairage qu'il manquait pour proposer la restitution globale des baies.

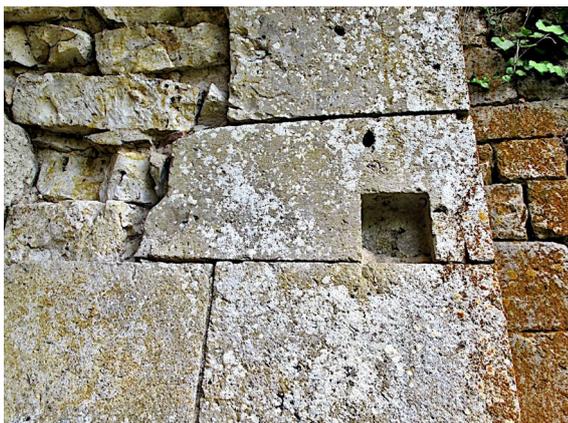
Fig. L 26 - Encoche en sommier d'une des ouvertures en plein cintre de l'abbaye de la Cour-Dieu (45), XII^e siècle
(Photo : Florian Hemery, ADM).

coffrage des voûtes pourrait d'abord être engagée dans l'encoche de la C16/17 avant d'être placée en tiroir dans l'encoche de la C15/13. On retrouve cet élément de mise en œuvre à l'abbaye de la Cour Dieu (45) (**figure L26**).

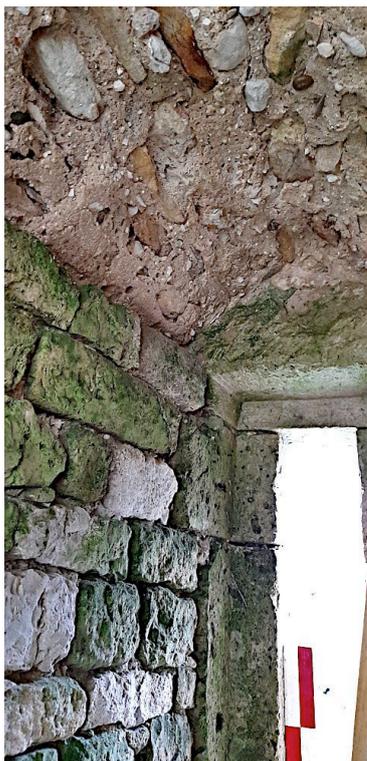
Fig. L 34 - Voûtement de la baie Z1.02
avec négatifs de couchis
(Photo : Florian Renucci, ADM).

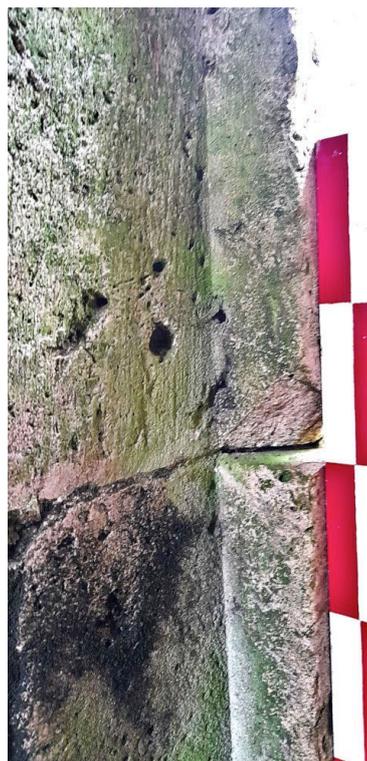
Fig. L 35 - Trou de loquet à mi-hauteur
de l'ébrasement gauche de la baie Z1.03
(Photo : Florian Renucci, ADM).

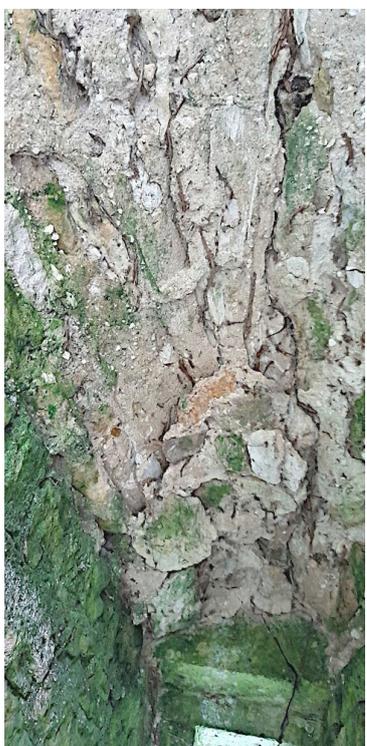
Fig. L 36 - Voûtement de la baie Z1.03
avec négatifs de couchis
(Photo : Florian Renucci, ADM).

Les empochements des piédroits, de même que ceux de l'arc, sont majoritairement lisibles dans le mortier de remplissage. Une fissure verticale traversante forme une césure dans l'axe de la voûte ainsi que sur les dix marches qui composent l'appui en escalier. Les deux gonds qui constituent le système de fermeture de la baie sont intégralement conservés (**figure L38**) avec un trou de loquet taillé en losange (**figure L35**). Des traces de couchis sont lisibles à l'arrière du linteau (**figure L36**).

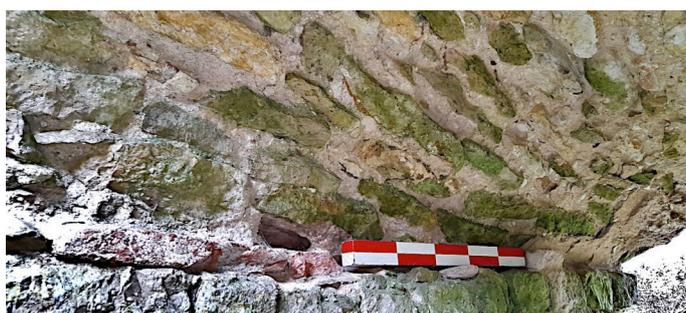
Fig. L 37 - Voûtement de la baie Z1.04 avec négatifs de couchis. On remarque également la présence de terres cuites architecturales matérialisant le départ de la voûte
(Photo : Florian Renucci, ADM).

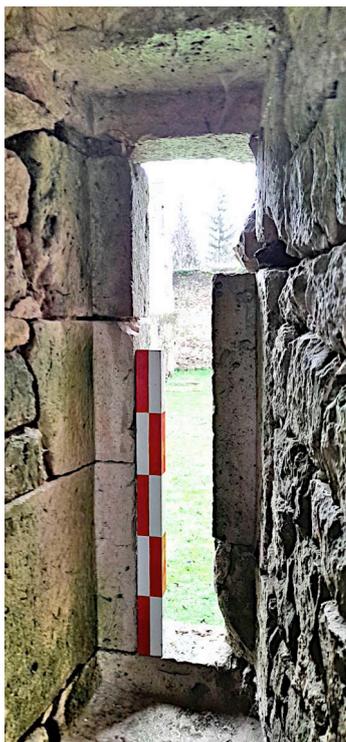
Fig. L 38 - Gonds et trou de loquet de la baie Z1.05 (Photo : Florian Renucci, ADM).

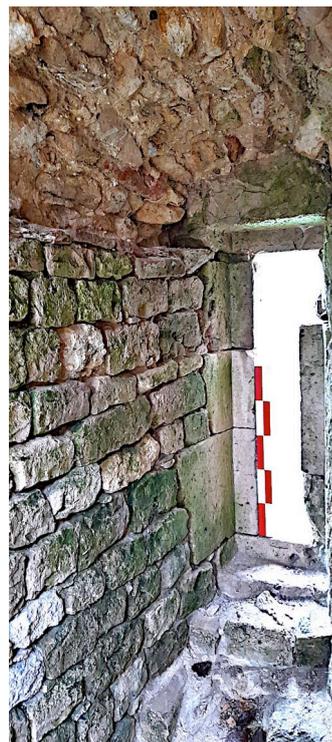
Fig. L 39 - Voûtement de la baie Z1.05. On remarque la présence de terres cuites architecturales dans la voûte ainsi que sur le sommet de la retraite (Photo : Florian Renucci, ADM).

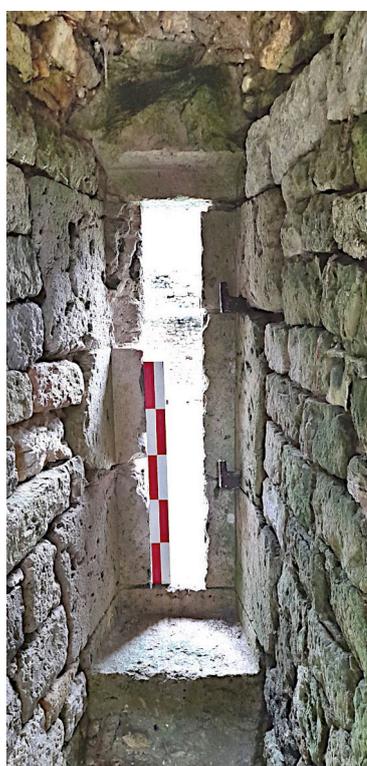
Fig. L 40 - Gonds de la baie Z1.06 (Photo : Florian Renucci, ADM).

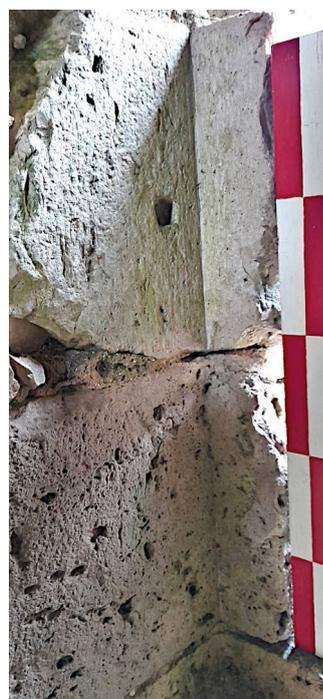
Fig. L 41 - Trou de loquet de la Z1.06 (Photo : Florian Renucci, ADM).

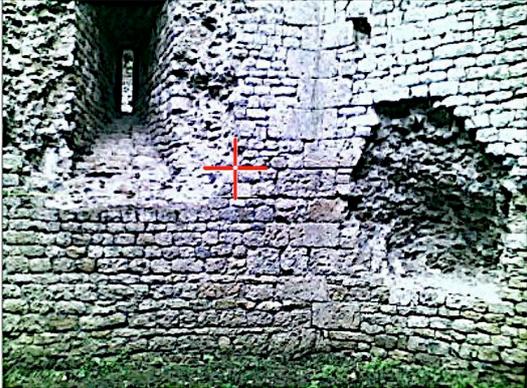
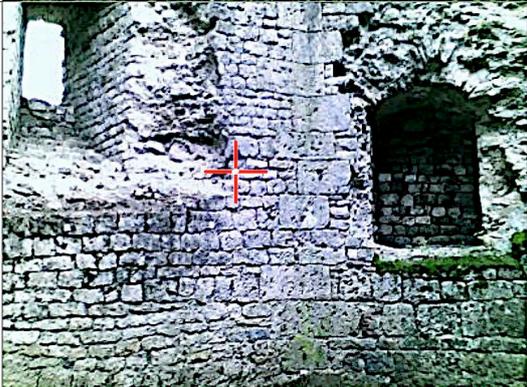
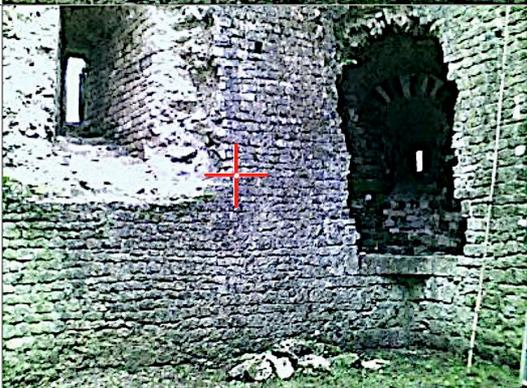
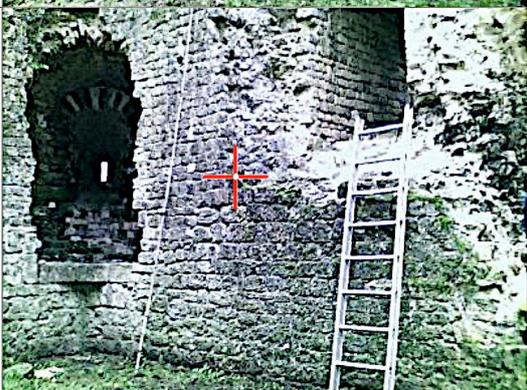
Fig. L 42 - Altimétries des premières assises des baies du premier niveau de la tour résidence
(Relevés : Xavier Bignon, ADM).

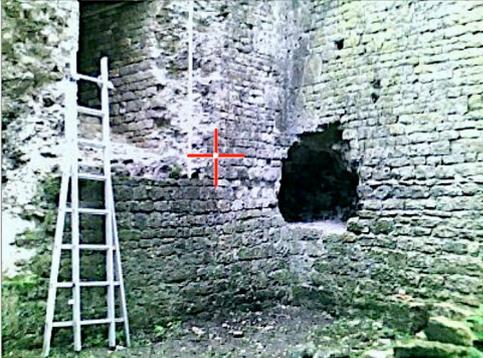
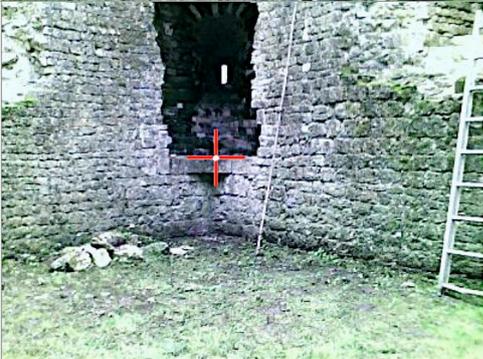
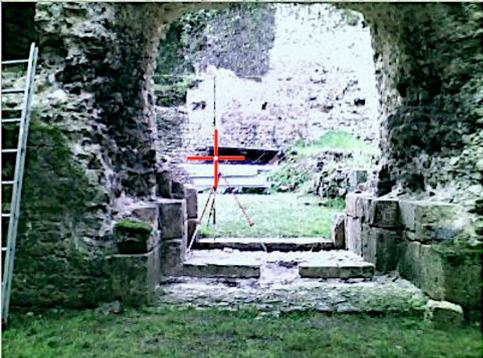
Fig. L 43 - Altimétries des premières assises des baies du premier niveau de la tour résidence
(Relevés : Xavier Bignon, ADM).

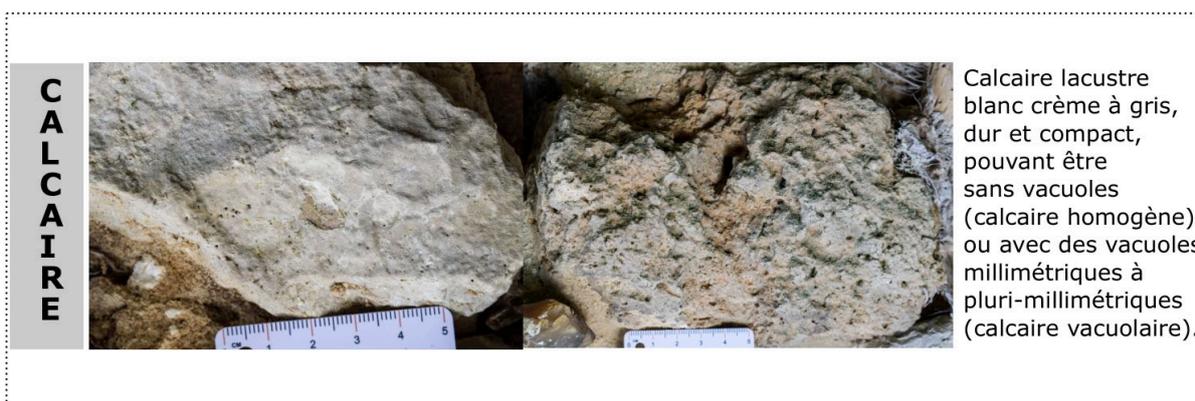
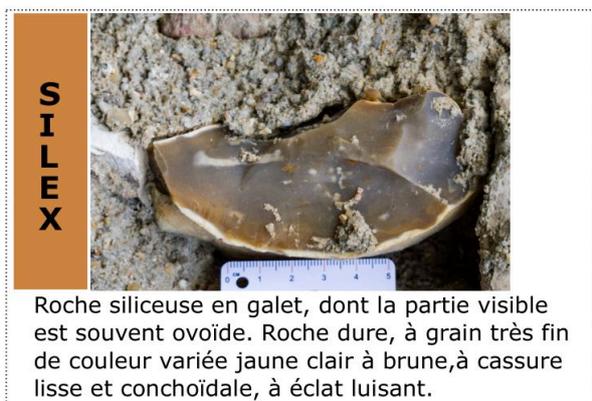
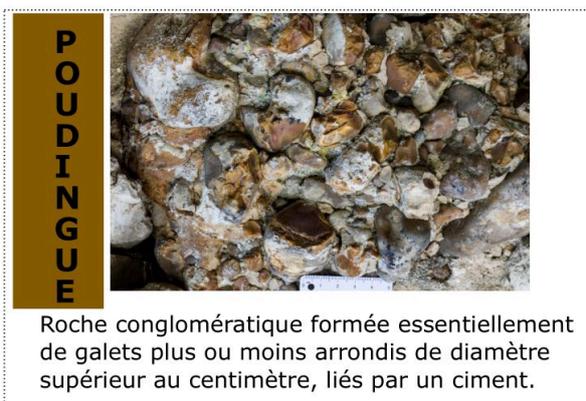
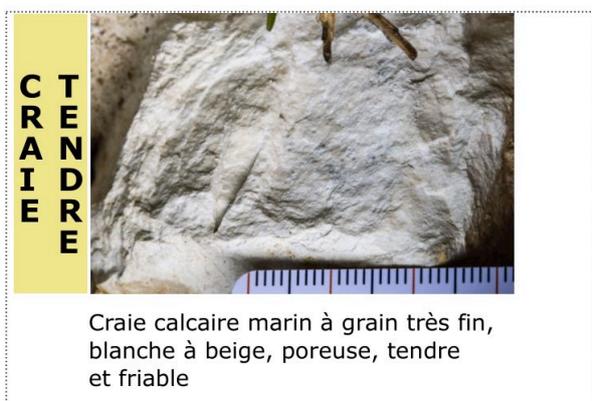
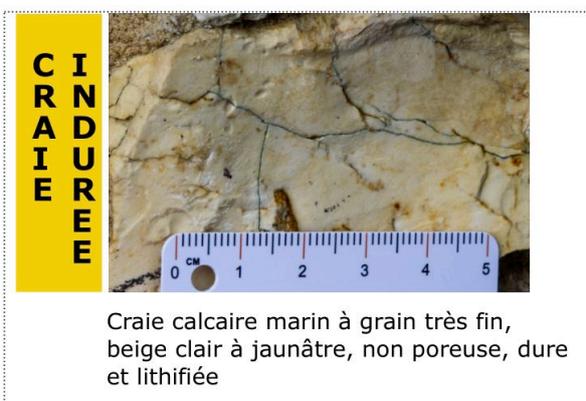
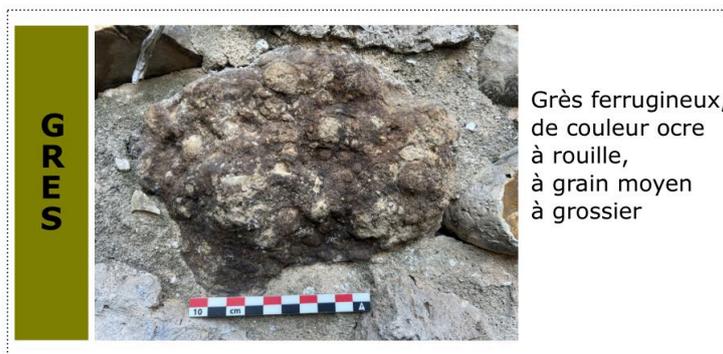
Fig. M16 - Catalogue des différents faciès employés sur les parements de l'enceinte, mise à jour en 2022
 (DAO : Virginie Bemer, Martine Piechaczyk, ADM).

- relevé pierre à pierre, en dessinant, à l'échelle, sur le logiciel libre SketchUp, grâce à la photogrammétrie placée en fond, permettant des mesures chiffrées et des statistiques ;
- mise en couleur par un code couleur pour chaque type de matériau utilisé, selon la légende (**figures M16 et M17**) ;
- retour sur le terrain pour une vérification des faciès ;
- identification et numérotation de chaque planée, afin de pouvoir effectuer des statistiques, planée par planée (types de matériaux, surfaces, nombres).

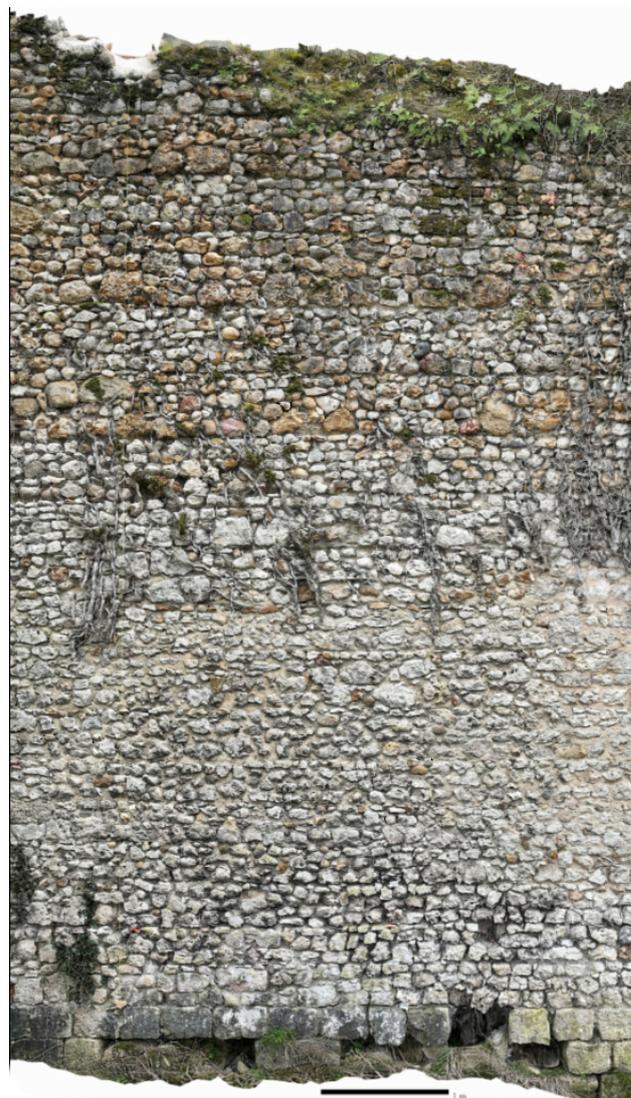
Fig. M 19 - Photogrammétrie du parement de la courtine extérieure C4 sur la zone C4eZ4
(Relevés : Corentin Parsigneau, Martine Piechaczyk, ADM)

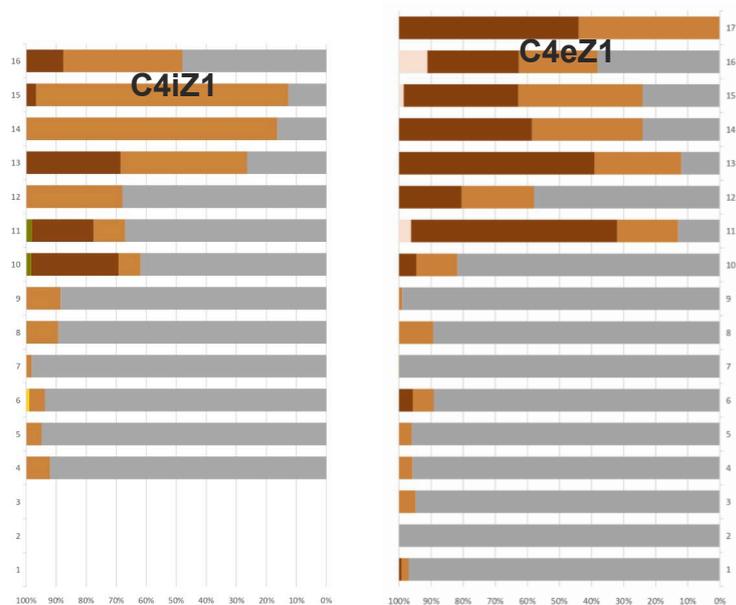
Fig. M 29 - Comparaison des compositions lithologiques des planées des deux zones C4iZ1 et C4eZ1 (DAO : Virginie Bemer, Martine Piechaczyk, ADM).

L'altimétrie de chaque planée, intérieure et extérieure, montre que les parements ont été montés ensemble, planée par planée : une planée étroite intérieure correspondant à une planée équivalente à l'extérieur. Même constat pour une planée plus importante et la fourrure vient remplir, de façon globalement horizontale, l'espace créé par les deux parements. La courtine s'est donc montée progressivement et s'il y avait parfois des petites différences de niveaux, elles étaient comblées à

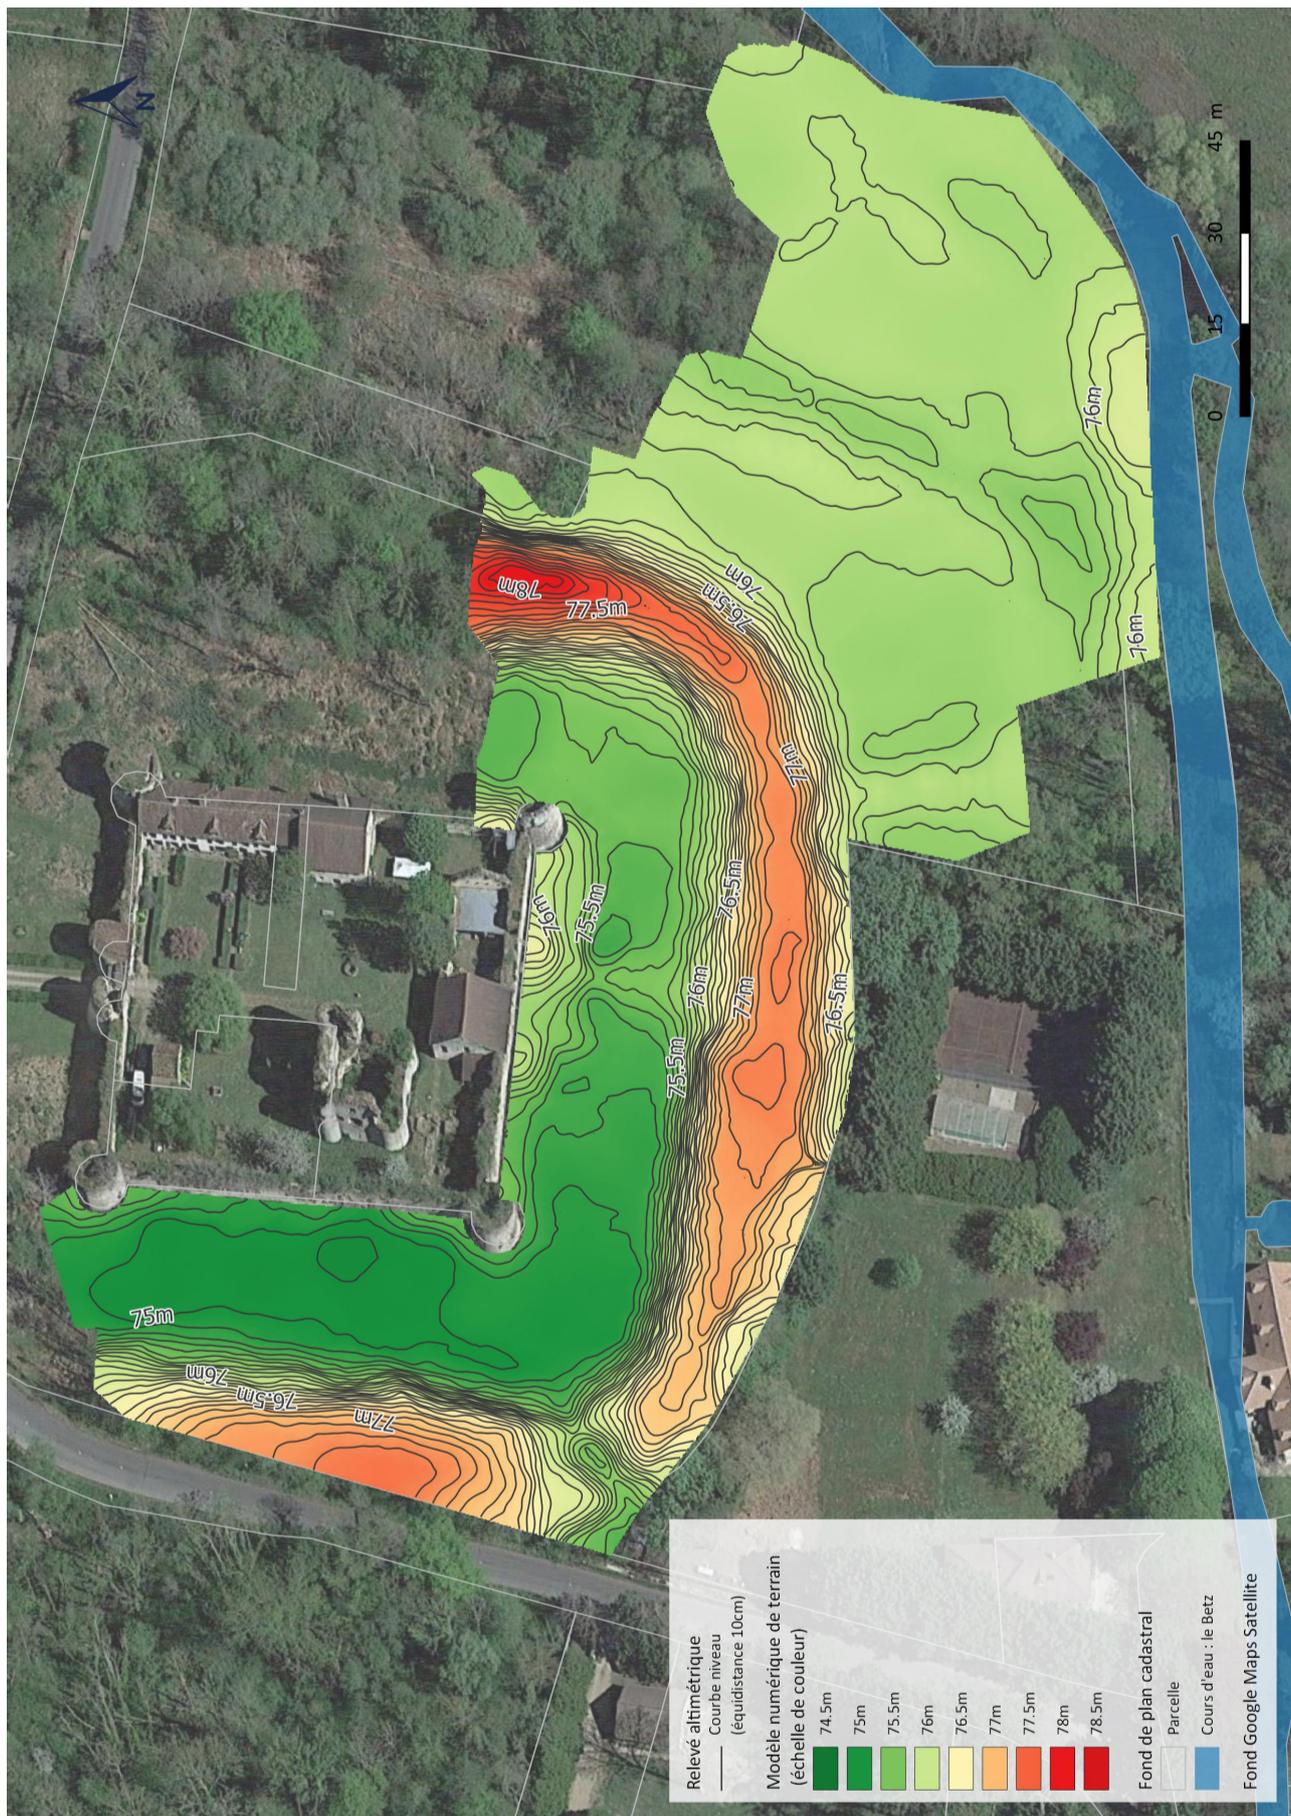
Figure N 03 - Rendu global des différentes campagnes de relevés des microreliefs (DAO : Georgia Roesch, ADM).

Une nouvelle tranche de relevés topographiques des microreliefs, à l'ouest du château, a permis de compléter le **Modèle Numérique de Terrain (MNT)** qui reste pertinent sur les zones humides.
