FOUILLE DU LOGIS SEIGNEURIAL - BÂTIMENT C

Edwige BOREL, Michel PIECHACZYK

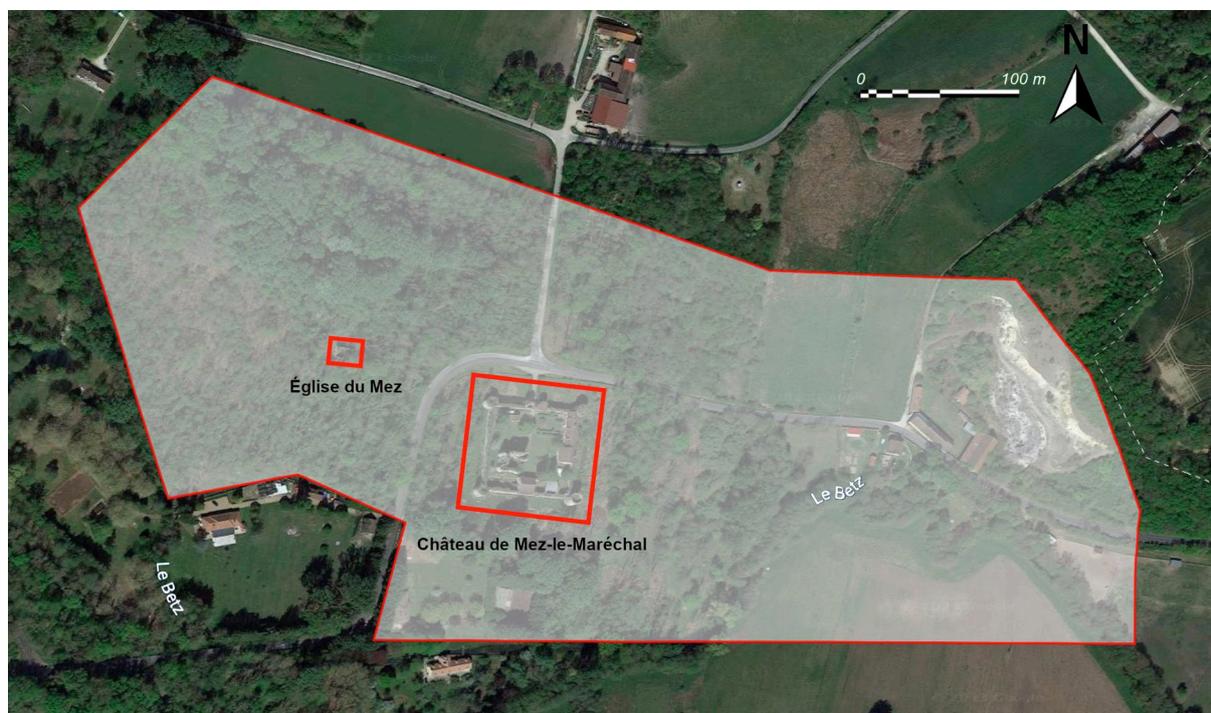
Fig. P 01 - Zone couverte par le relevé LiDAR (DAO : Emmanuel Canault, ADM).

La campagne de relevés des microreliefs a été significativement associée en 2023 à une acquisition topographique haute résolution par LiDAR aéroporté. Cette mission, confiée à la Maison des Sciences de l'Homme et de l'Environnement (MSHE) N. Ledoux de Besançon et au laboratoire Chrono-environnement (UAR 3124, UMR 6249, CNRS, Université de Franche-Comté) a permis de couvrir une superficie de 25 Ha (**figure P01**) autour du château, délimitée :

- au nord jusqu'au lieu-dit « La Carabinerie » pour couvrir la zone forestière dans laquelle se trouve l'église du Mez ;
- à l'est jusqu'au lieu-dit du Moulin Brûlé ;
- au sud au-delà du lit actuel du Betz pour couvrir le passage supposé de l'ancienne voie romaine Sens - Orléans, et jusqu'au lieu-dit du Moulin du Mez ;
- à l'ouest jusqu'à la limite de propriété du domaine du Mez.

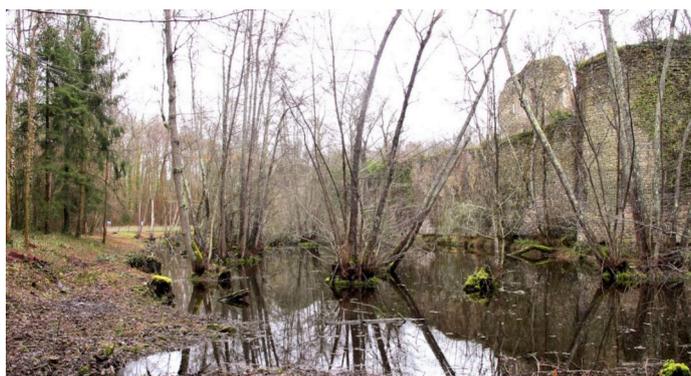
Fig. P 02 - Douves à l'ouest du château (Photo : ADM).

On notera aussi l'avantage d'utiliser les deux méthodes de relevés : tachéomètre et LiDAR. Ce dernier se révèle en effet totalement inefficace en présence de l'eau et de la végétation présentes dans les douves (figure P02). Les relevés traditionnels seront donc toujours nécessaires pour continuer au fil des campagnes l'étude des abords immédiats du château (douves et contre-escarpe).
